## REPORTE FOTOGRÁFICO - SUPERVISION

Nombre de la Estacion: CATAPALLA\_LURIN  
Nombre de Localidad: LUNAHUANA  
Fecha: 25/04/2026 - 25/04/2026  
Direccion: CERRO SAN PEDRO ANEXO CATAPALLA  
ID site: LI0926  
CRQ: CRQ000000000000

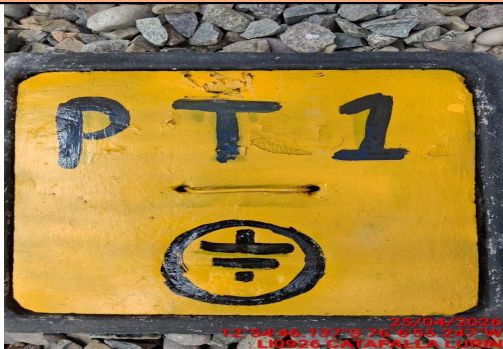
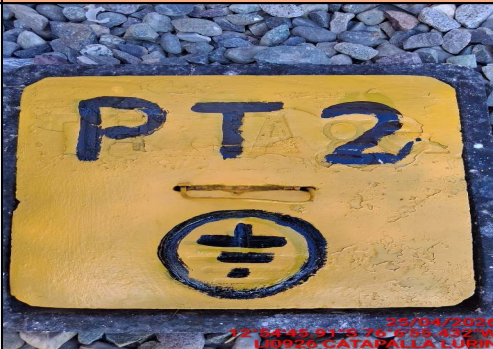
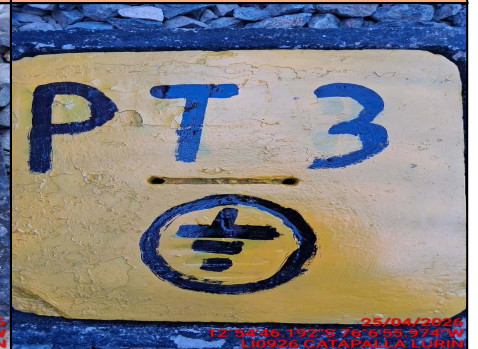
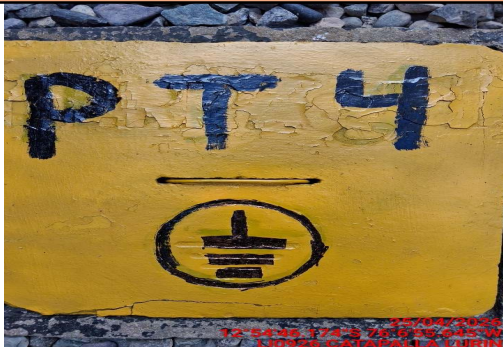
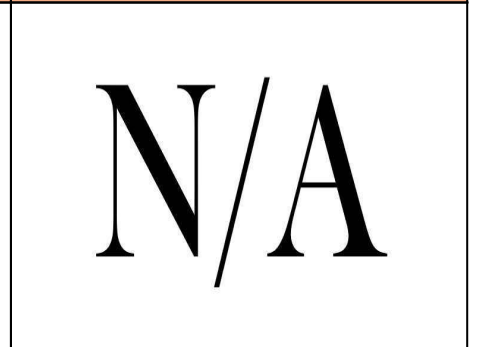
### TAPAS STAP: PINTADO DE TAPAS SEGUN PLANO SPAT

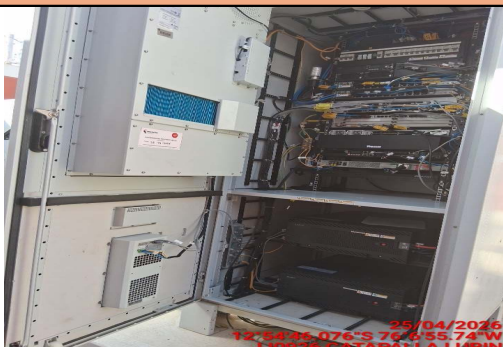
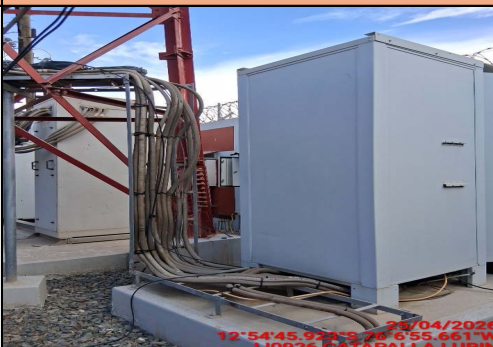
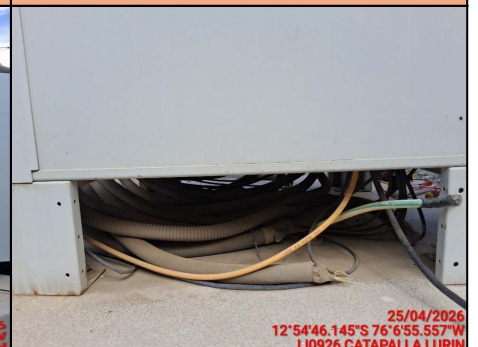
### LIMPIEZA GABINETE: LIMPIEZA DENTRO, PARTE POSTERIOR, PARTE BAJA Y ENTRE LOS GABINETES

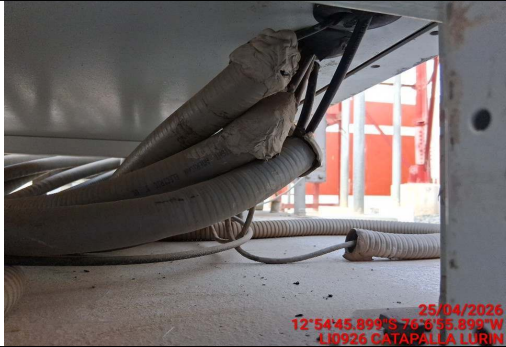
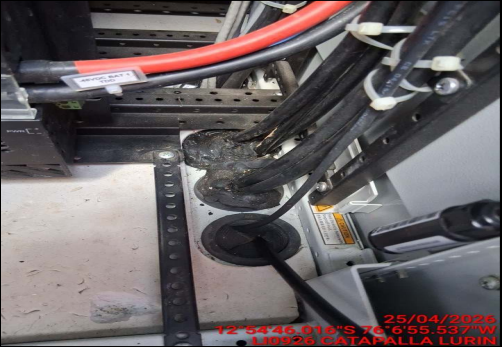
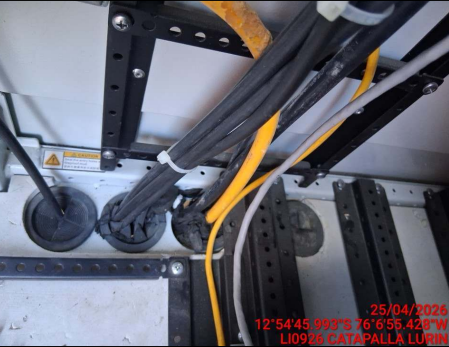
| SELLADO: SELLADO DE EQUIPOS Y DUCTOS POR DONDE INGRESAN LOS CABLES AL GABINETE (CON SIKAFLEX) | | |

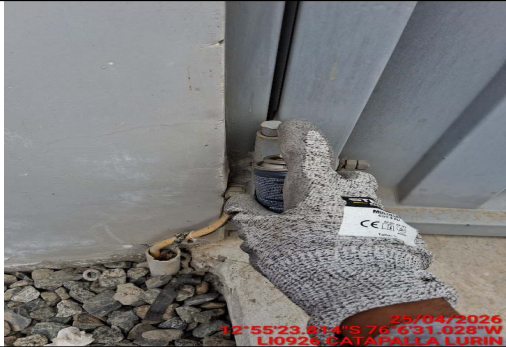
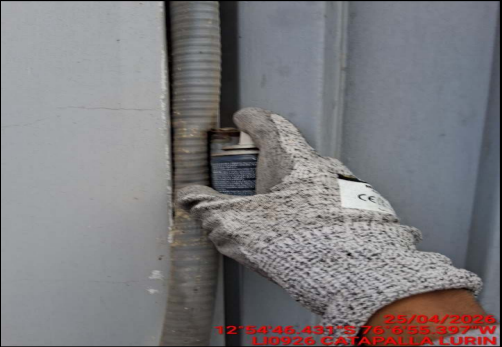
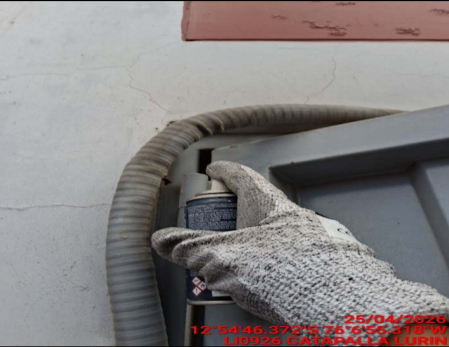
| SELLADO: SELLADO DE EQUIPOS Y DUCTOS POR DONDE INGRESAN LOS CABLES AL GABINETE (CON SIKAFLEX) | | |
|---|---|---|
| ACEITADO: ACEITADO DE PUERTAS Y CANDADOS | | |

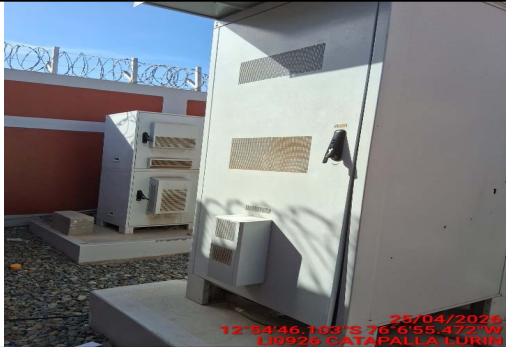
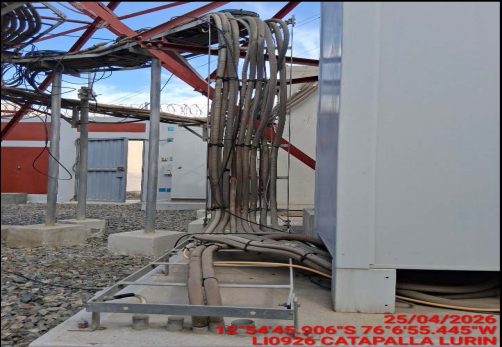
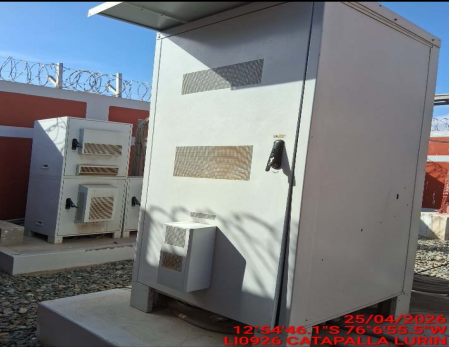
| SELLADO: SELLADO DE EQUIPOS Y DUCTOS POR DONDE INGRESAN LOS CABLES AL GABINETE (CON SIKAFLEX) | | |
|---|---|---|
| LIMPIEZA INTERIOR: LIMPIEZA INTERIOR DEL SITE / DESMALEZADO | | |

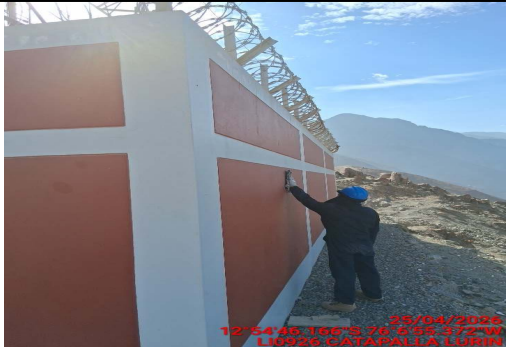
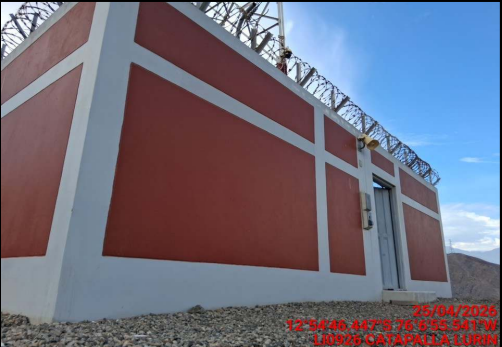
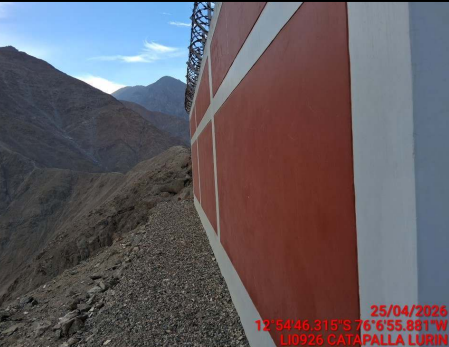
| SELLADO: SELLADO DE EQUIPOS Y DUCTOS POR DONDE INGRESAN LOS CABLES AL GABINETE (CON SIKAFLEX) | | |
|---|---|---|
| LIMPIEZA EXTERIOR: LIMPIEZA EXTERIOR DEL SITE / DESMALEZADO | | |

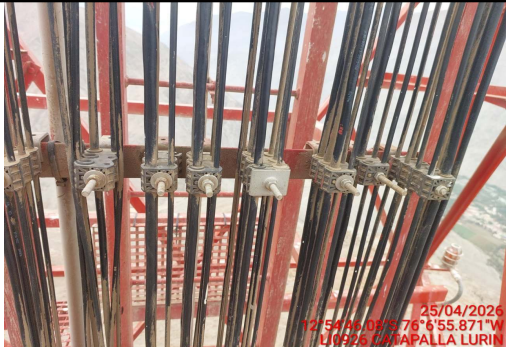
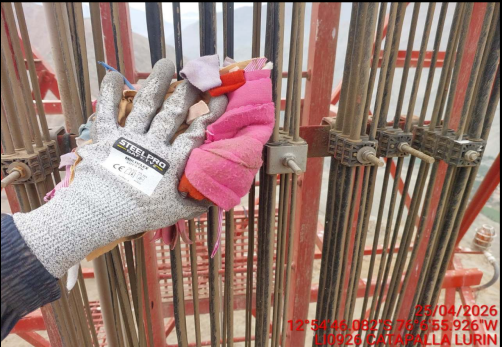
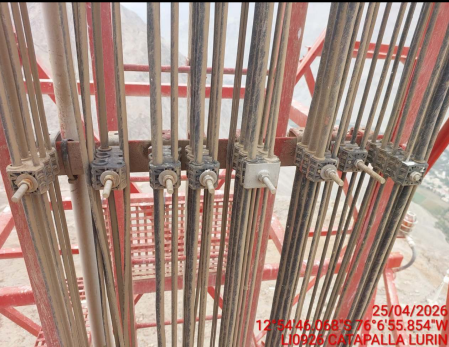
| SELLADO: SELLADO DE EQUIPOS Y DUCTOS POR DONDE INGRESAN LOS CABLES AL GABINETE (CON SIKAFLEX) | | |
|---|---|---|
| CLAMPS: REVISION DE CLAMPS EN CABLES IF, FO Y ENERGIZADO DE RRUs | | |

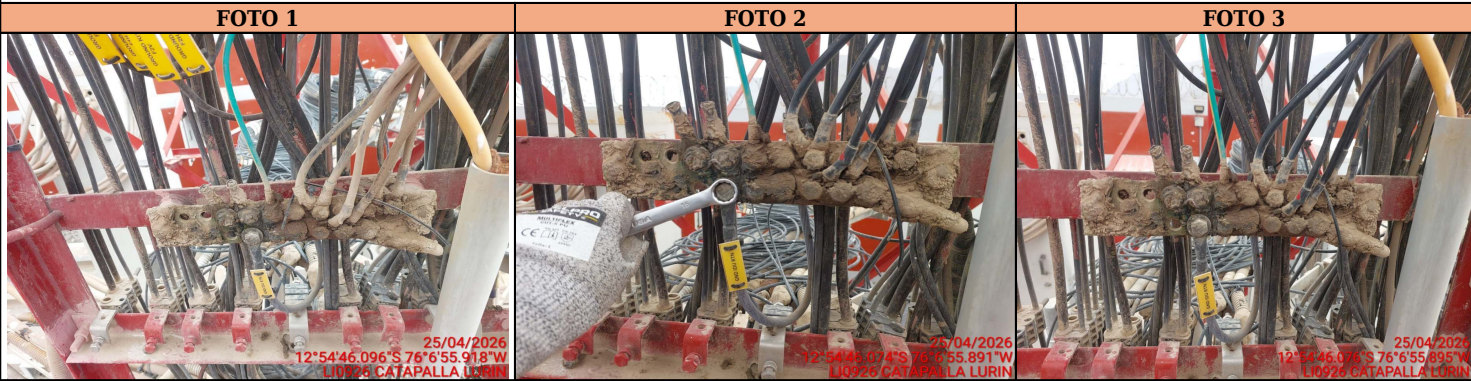
GROUNDING KIT: REVISION DE ATERRAMIENTO DE CABLES IF, FO Y ENERGIZADO DE RRU's

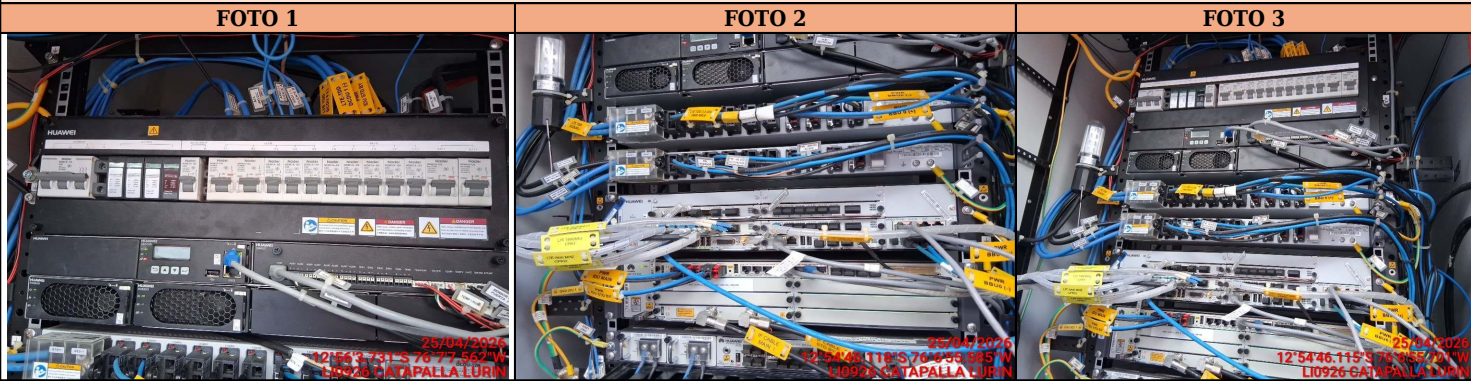
ETIQUETADO DE DATOS, POWER, TIERRA DE IDU Y TIERRA DE BBU CORRECTAMENTE ETIQUETADOS

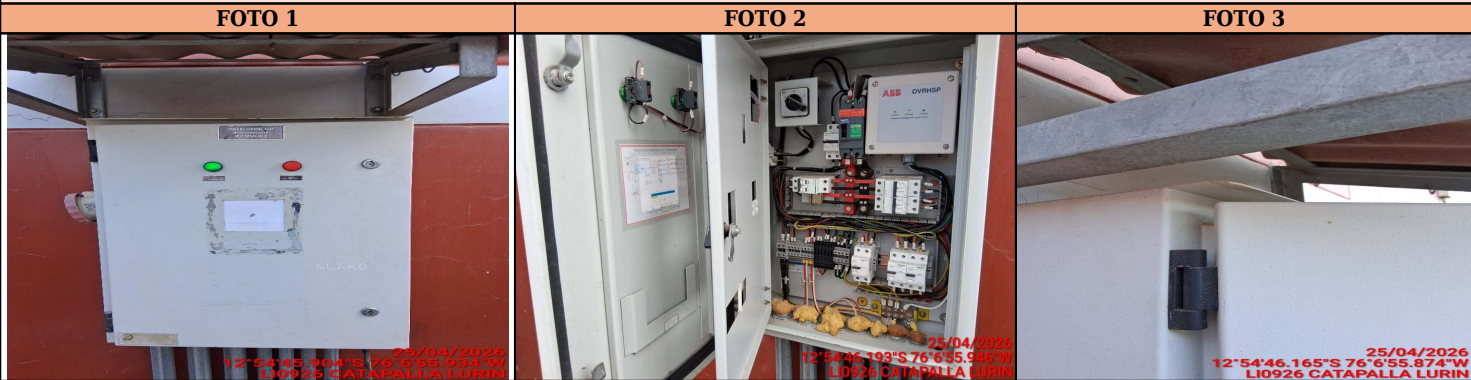
TABLERO PRONATEL: REVISION DEL ESTADO FISICO DE TABLERO (CORROSION / OXIDO)

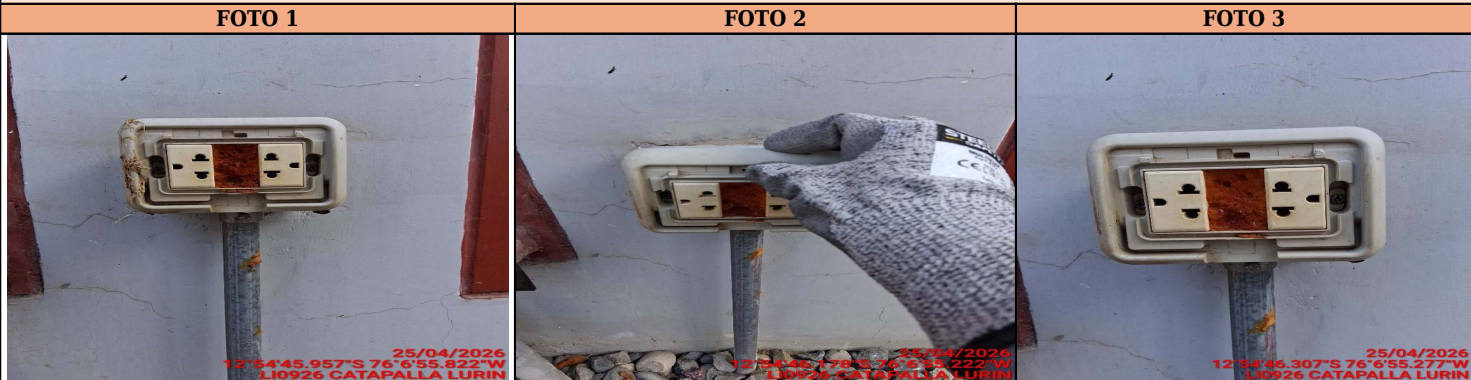
TOMACORRIENTES: REVISION DEL ESTADO FISICO DE TOMACORRIENTES

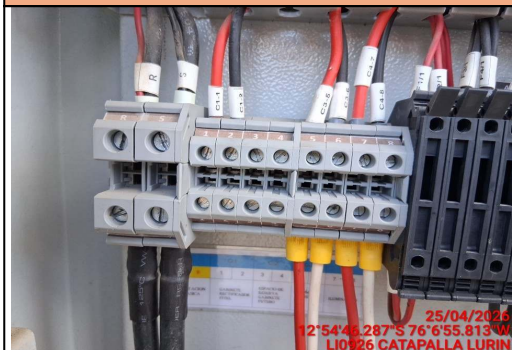
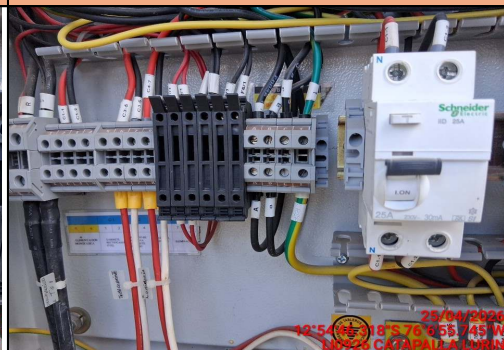
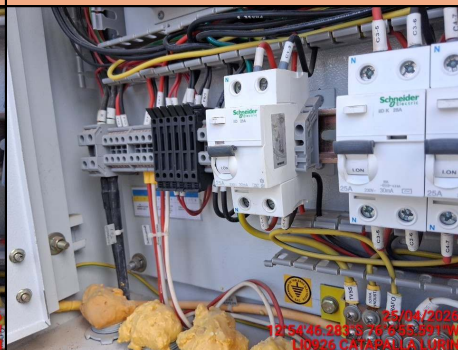
**BORNERAS: DETECCION DE TERMINALES DE CABLES EN TABLERO GENERAL SIN BORNERA**

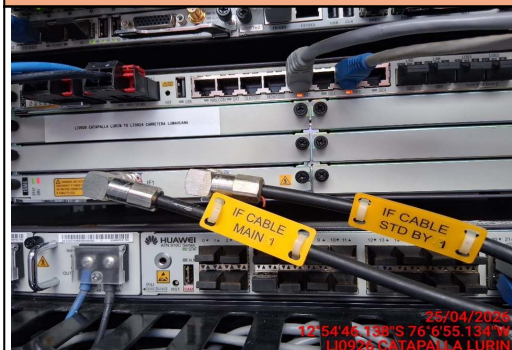
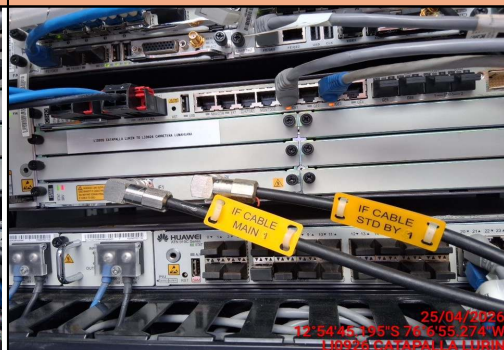
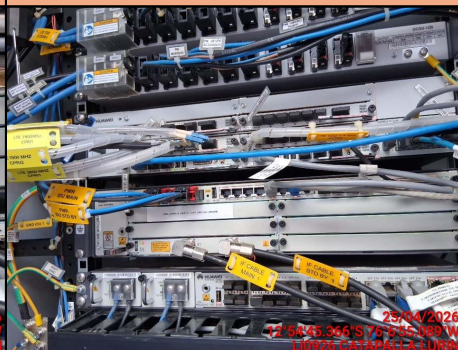
**CONECTORES: DETECCION DE CONECTORES FI EN IDU SIN PROTECCION DE MANGA TERMOCONTRAIBLE**
