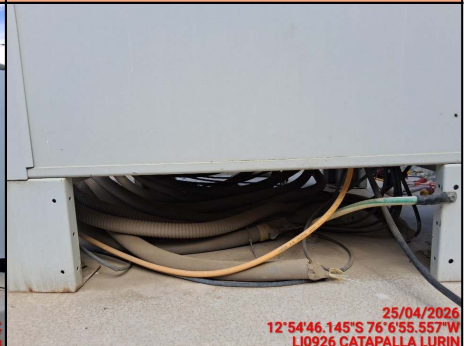
**FOTO 3**

## LIMPIEZA GABINETE: LIMPIEZA DENTRO, PARTE POSTERIOR, PARTE BAJA Y ENTRE LOS GABINETES

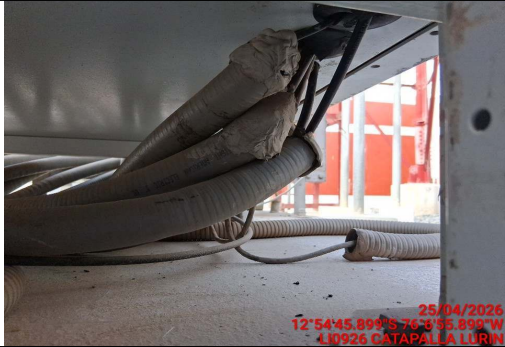
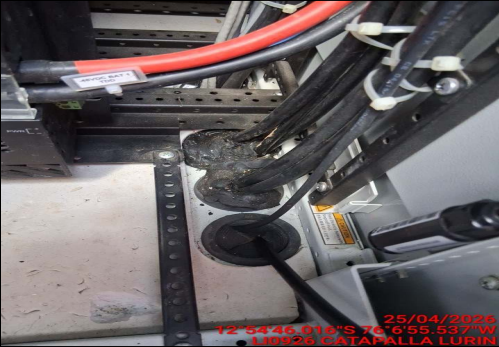
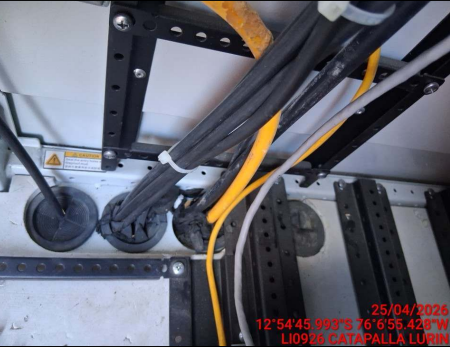
| SELLADO: SELLADO DE EQUIPOS Y DUCTOS POR DONDE INGRESAN LOS CABLES AL GABINETE (CON SIKAFLEX) | | |

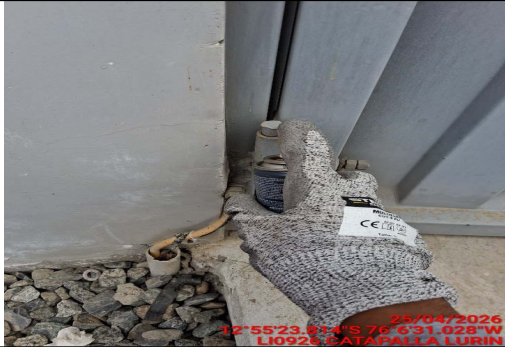
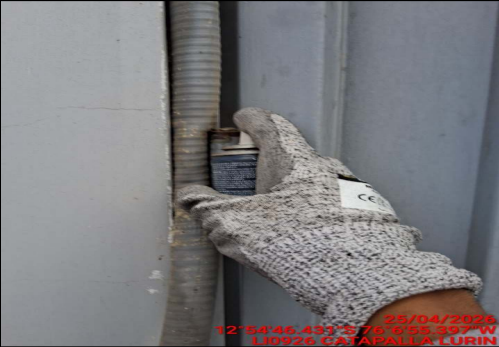
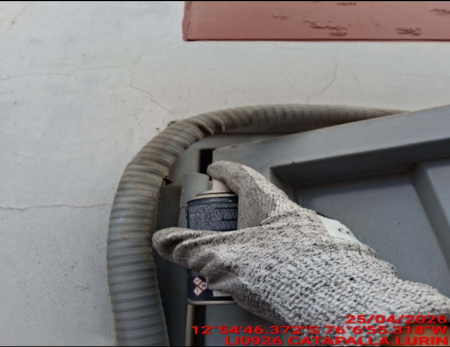
| SELLADO: SELLADO DE EQUIPOS Y DUCTOS POR DONDE INGRESAN LOS CABLES AL GABINETE (CON SIKAFLEX) | | |
|---|---|---|
| ACEITADO: ACEITADO DE PUERTAS Y CANDADOS | | |

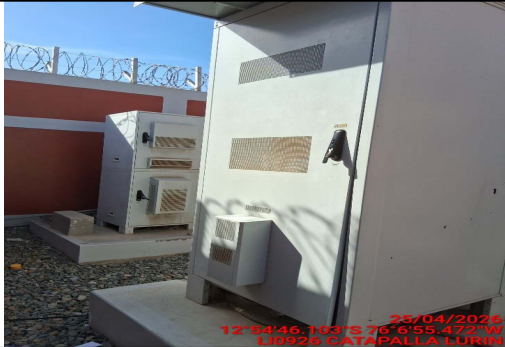
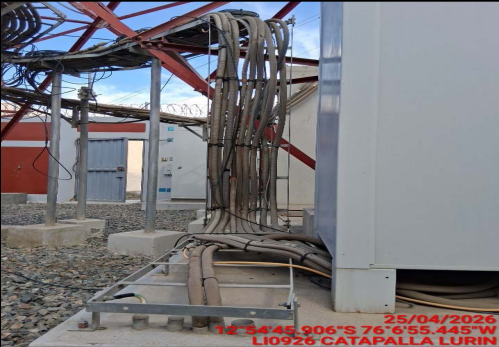
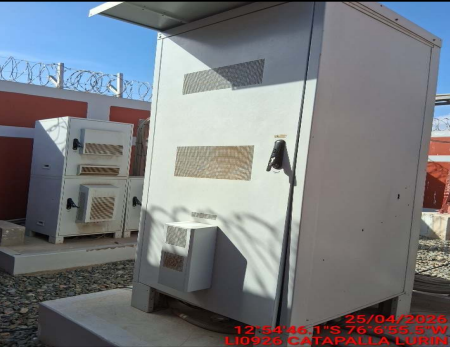
| SELLADO: SELLADO DE EQUIPOS Y DUCTOS POR DONDE INGRESAN LOS CABLES AL GABINETE (CON SIKAFLEX) | | |
|---|---|---|
| LIMPIEZA INTERIOR: LIMPIEZA INTERIOR DEL SITE / DESMALEZADO | | |

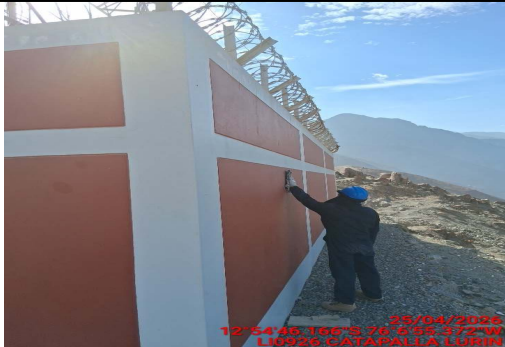
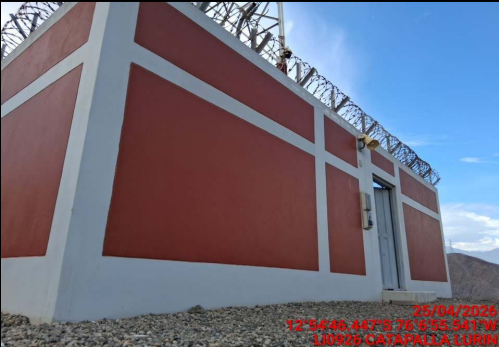
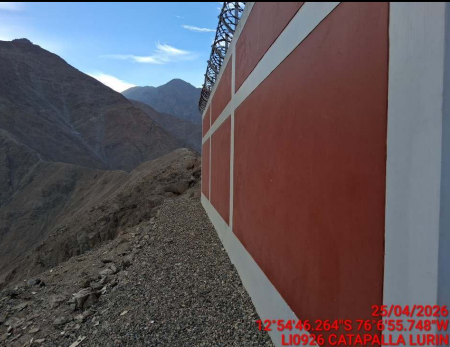
| SELLADO: SELLADO DE EQUIPOS Y DUCTOS POR DONDE INGRESAN LOS CABLES AL GABINETE (CON SIKAFLEX) | | |
|---|---|---|
| LIMPIEZA EXTERIOR: LIMPIEZA EXTERIOR DEL SITE / DESMALEZADO | | |

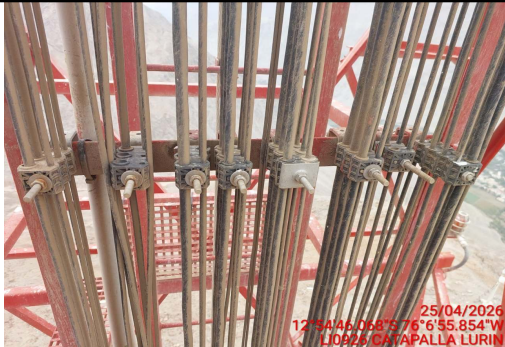
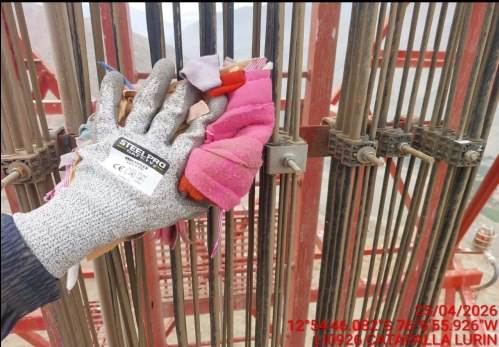
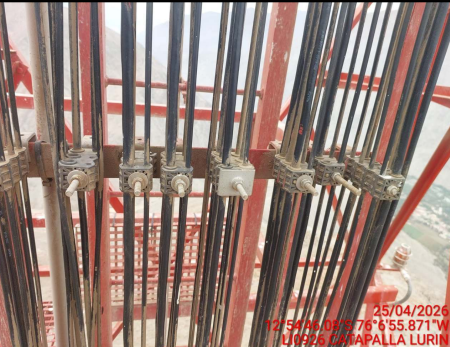
| SELLADO: SELLADO DE EQUIPOS Y DUCTOS POR DONDE INGRESAN LOS CABLES AL GABINETE (CON SIKAFLEX) | | |
|---|---|---|
| CLAMPS: REVISION DE CLAMPS EN CABLES IF, FO Y ENERGIZADO DE RRUs | | |

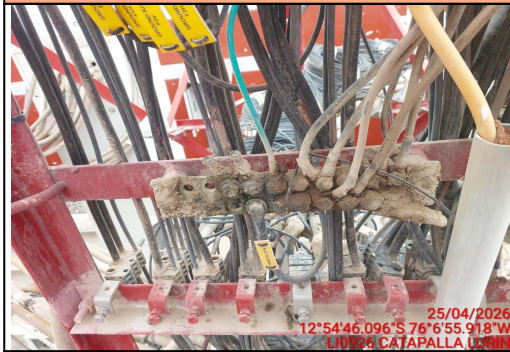
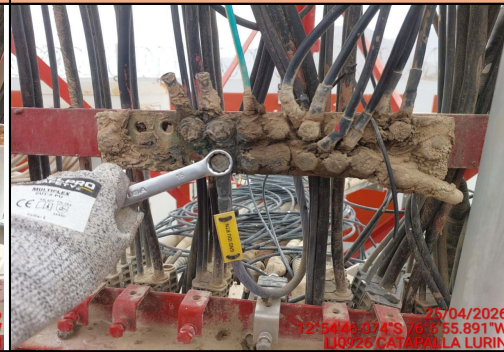
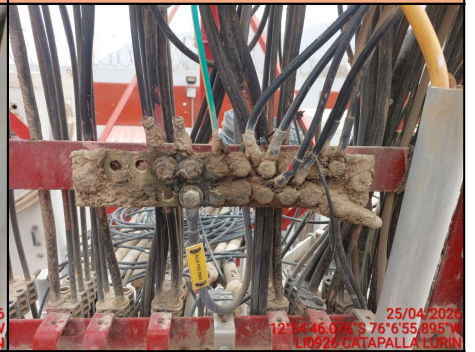
# GROUNDING KIT: REVISION DE ATERRAMIENTO DE CABLES IF, FO Y ENERGIZADO DE RRUs

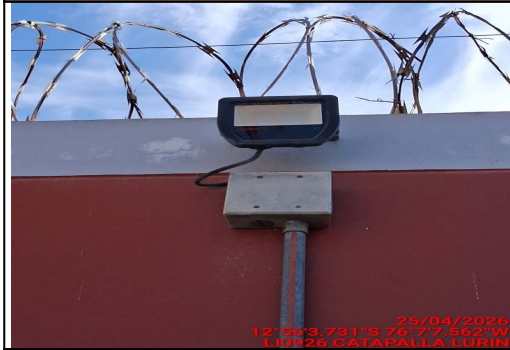
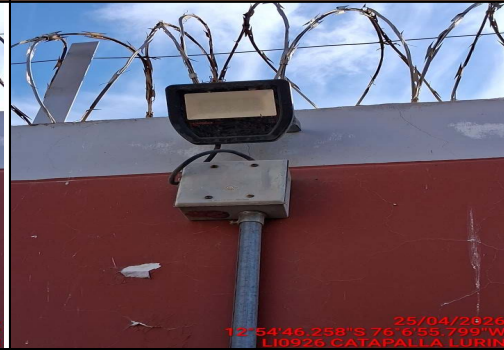
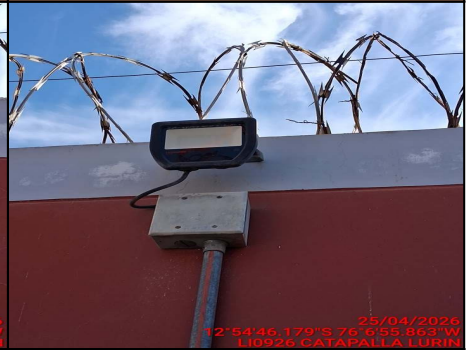
## REVISION DEL ESTADO DE LUMINARIA DE EMERGENCIA (LUMINARIA ENCENDIDA Y APAGADA)

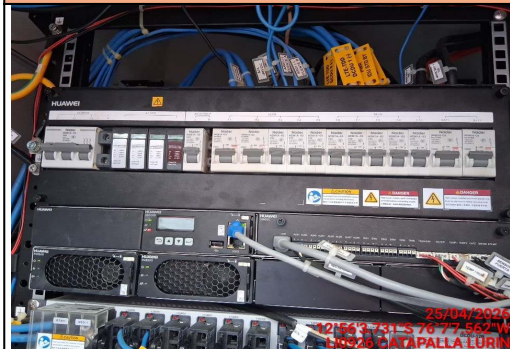
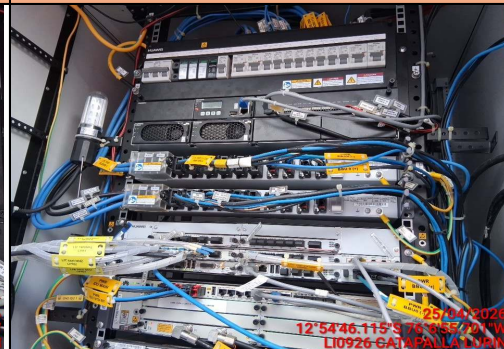
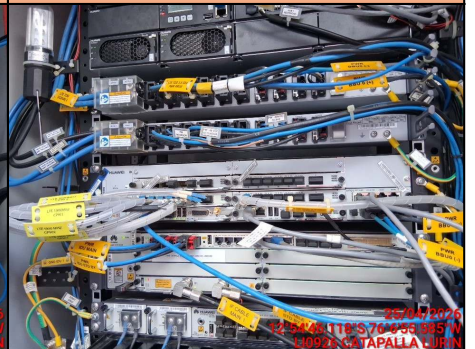
## ETIQUETADO DE DATOS, POWER, TIERRA DE IDU Y TIERRA DE BBU CORRECTAMENTE ETIQUETADOS

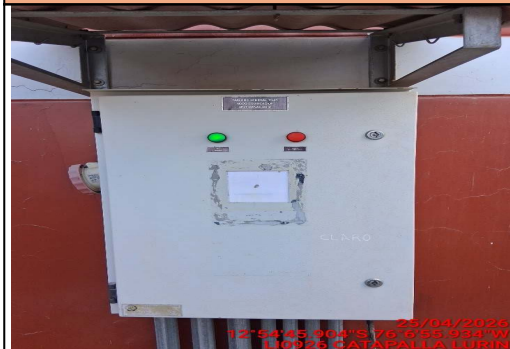
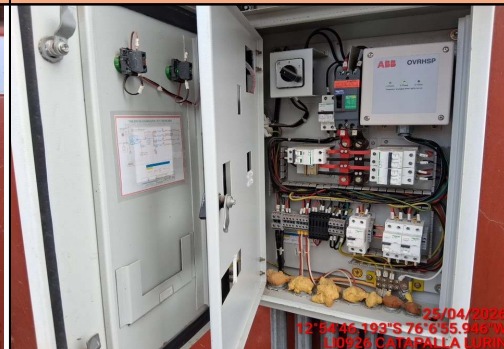
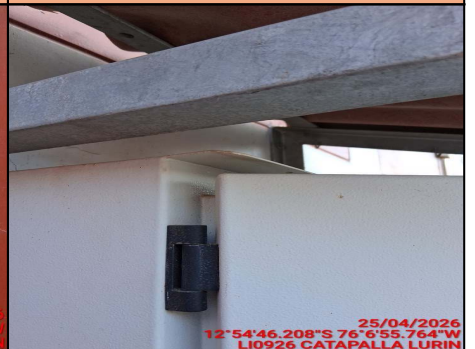
## TABLERO PRONATEL: REVISION DEL ESTADO FISICO DE TABLERO (CORROSION / OXIDO)

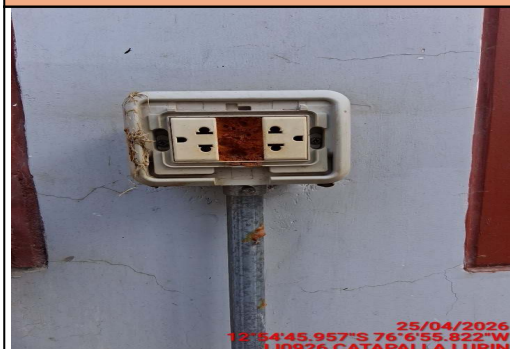
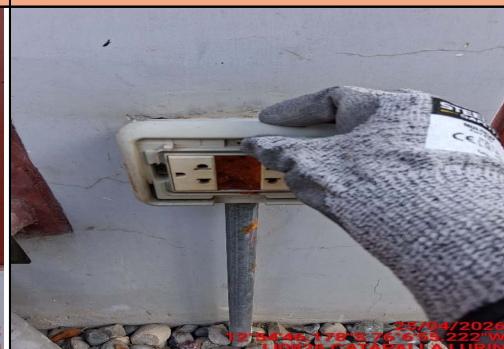
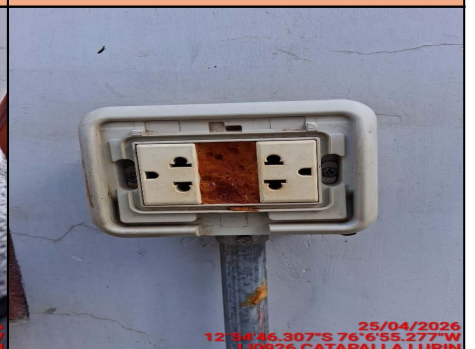
## TOMACORRIENTES: REVISION DEL ESTADO FISICO DE TOMACORRIENTES

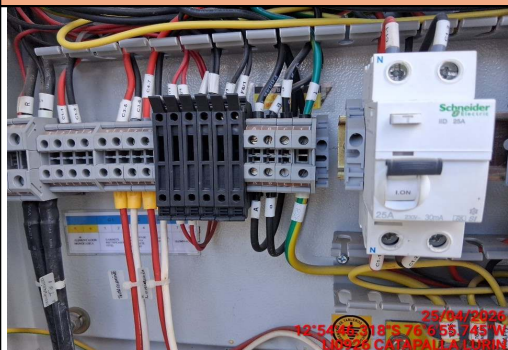
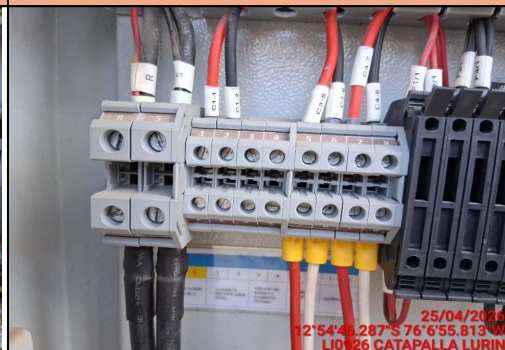
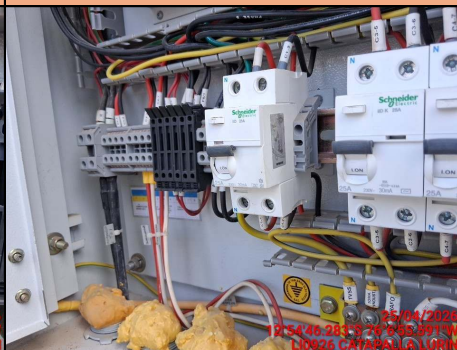
**BORNERAS: DETECCION DE TERMINALES DE CABLES EN TABLERO GENERAL SIN BORNERA**

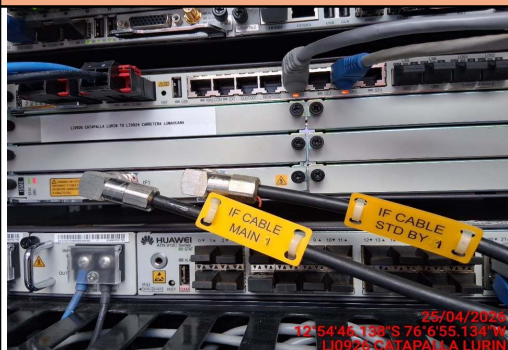
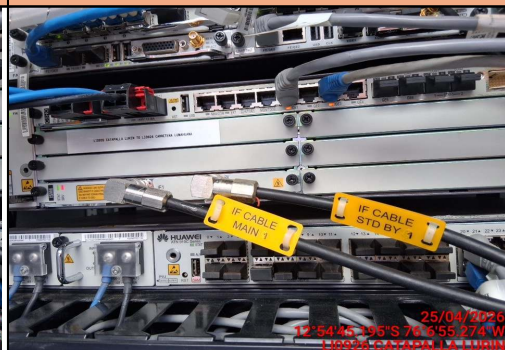
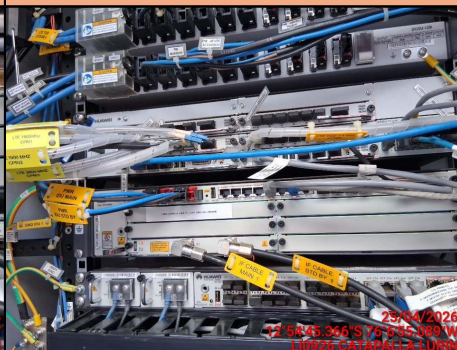
**CONECTORES: DETECCION DE CONECTORES FI EN IDU SIN PROTECCION DE MANGA TERMOCONTRAIBLE**
