# REPORTE FOTOGRÁFICO - Sistema Rectificador, Cargador y Banco de Baterías

Nombre de la Estación: RAJANYA  
Nombre de Localidad: GORGOR  
Fecha: 26/04/2026 - 26/04/2026  
Dirección: Centro Poblado RAJANYA  
ID site: 1503030006  
CRQ: CRQ00000000111

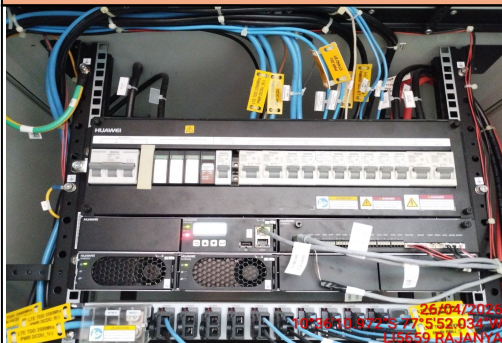
### ANTES

## VERIFICACIÓN DE PARÁMETRO DE OPERACIÓN : VOLTAJE(V)

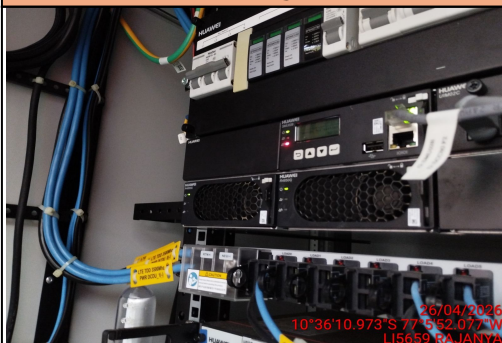
### ANTES

## LIMPIEZA TÉCNICA DE COMPONENTES

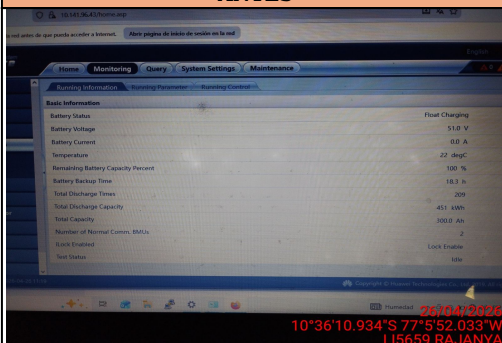
### ANTES

## PRUEBA DE ALARMAS DE BATERÍAS
