## REPORTE FOTOGRÁFICO - Radio Frecuencia y Transporte

Nombre de la Estacion: RAJANYA  
Nombre de Localidad: GORGOR  
Fecha: 26/04/2026 - 26/04/2026  
Direccion: Centro Poblado RAJANYA  
ID site: 1503030006  
CRQ: CRQ000000000011

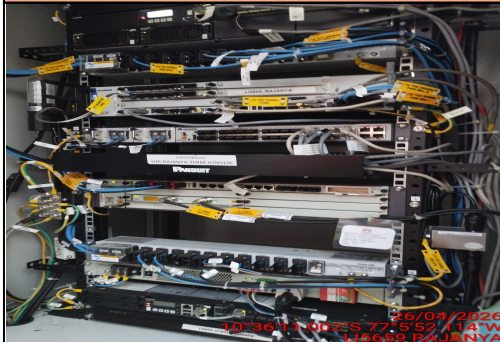
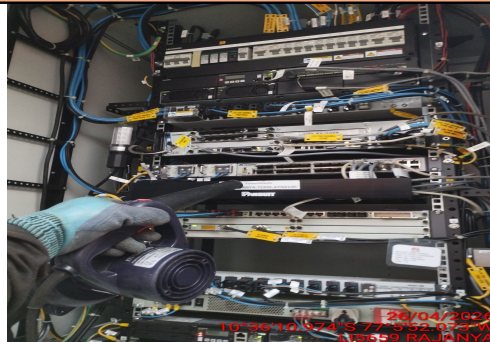
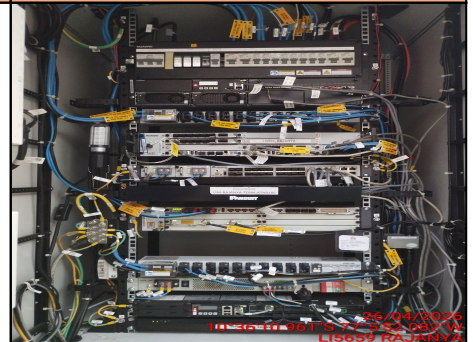
### EQUIPO BBU, ROUTER O MW: VERIFICAR ESTADO DE EQUIPOS, LED DE ALARMAS, LIMPIEZA TECNICA Y SOPLETADO

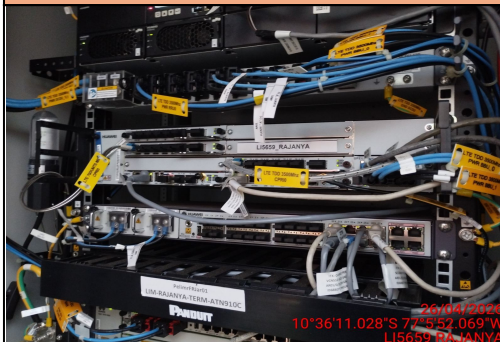
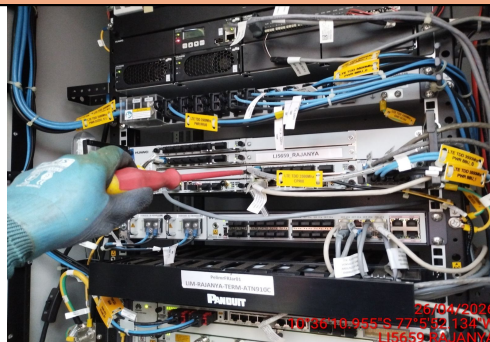
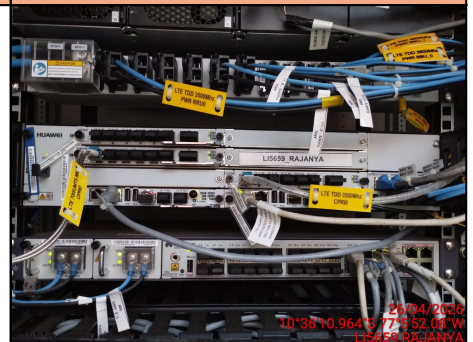
### AJUSTE DE ELEMENTOS Y CONEXIONES

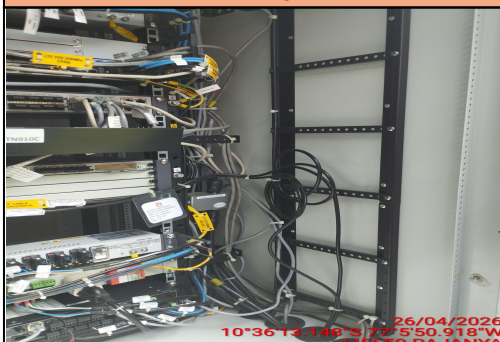
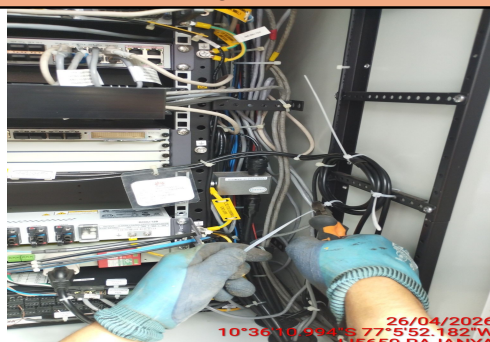
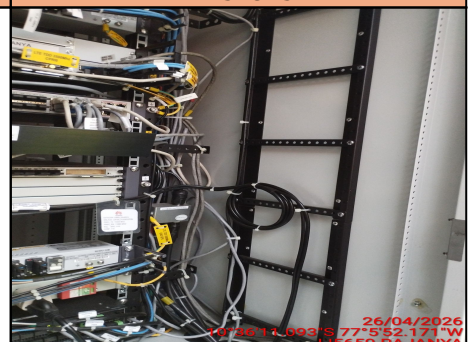
### CABLES: LIMPIEZA TECNICA Y ORDENAMIENTO DE CABLES

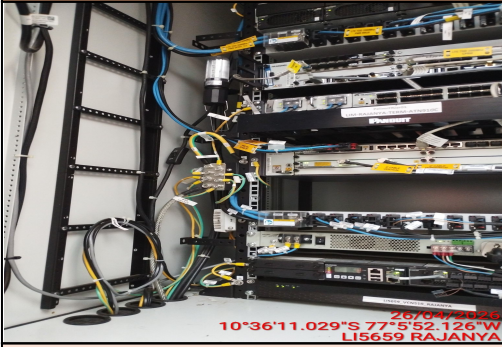
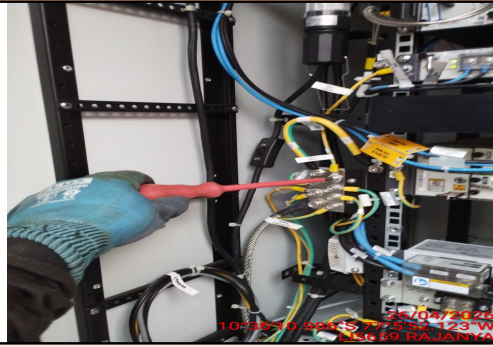
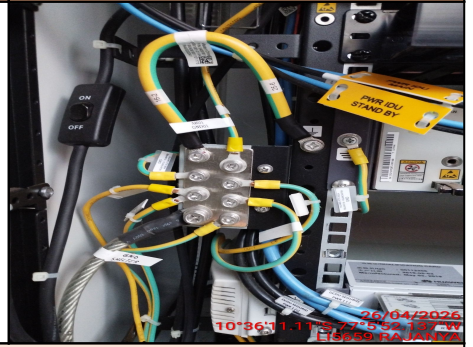
## VERIFICACION Y AJUSTE DE ATERRAMIENTO

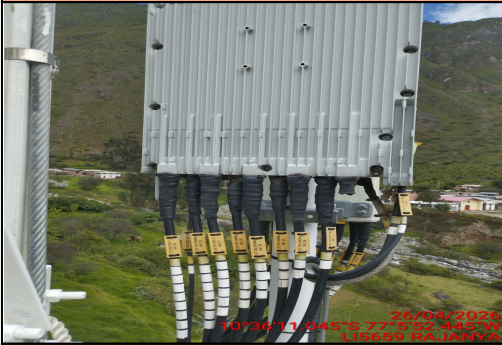
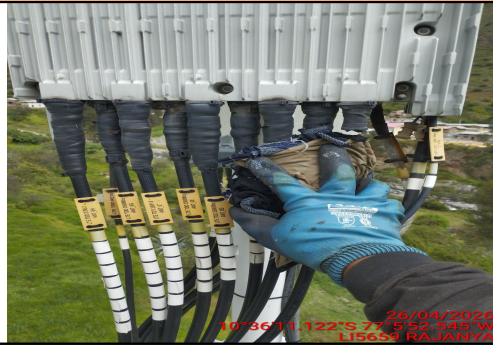
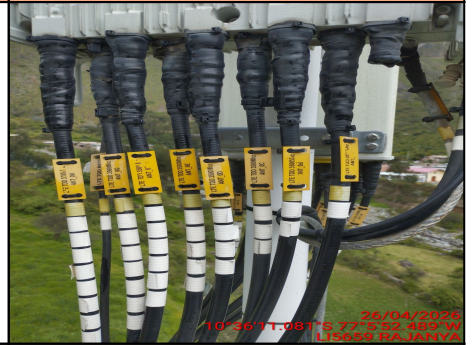
## VERIFICAR ESTADO DE CONECTORES Y CABLES RRU

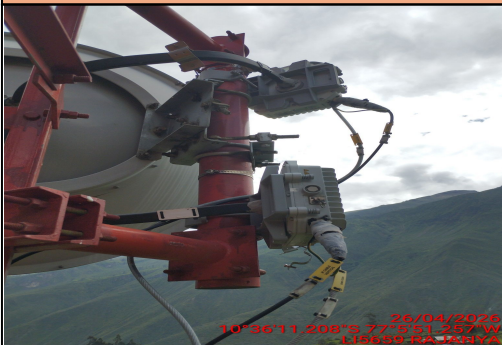
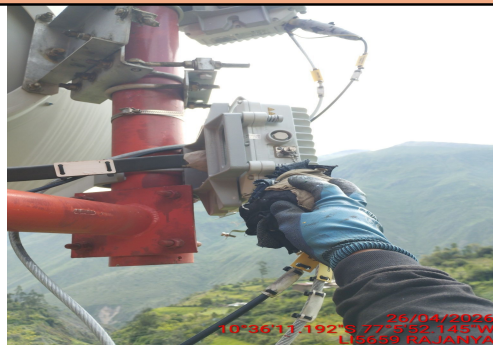
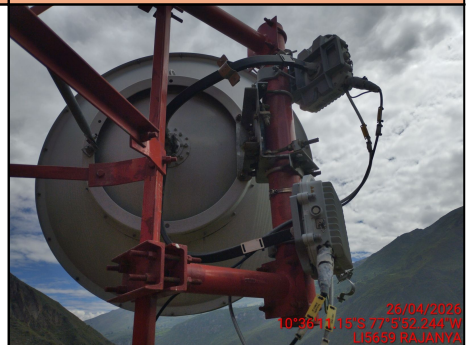
## VERIFICAR ESTADO DE CONECTORES Y CABLES ODU

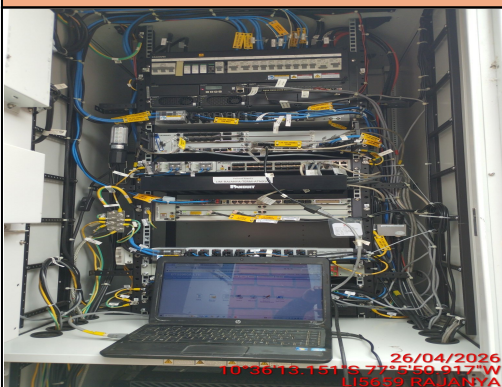
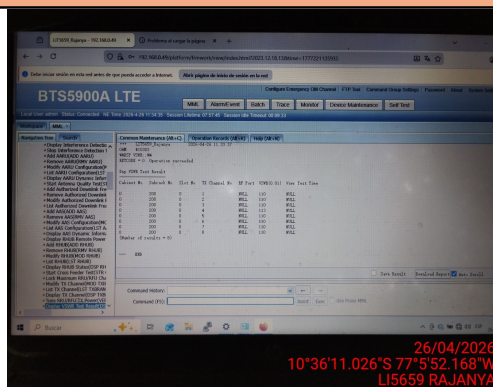
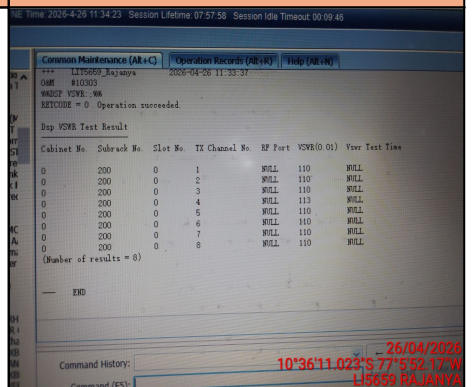
## MEDIR EL VSWR MEDIANTE SOFTWARE
