## REPORTE FOTOGRÁFICO - Sistema de Seguridad Física Interior

Nombre de la Estacion: COPA  
Nombre de Localidad: COPA  
Fecha: 27/04/2026 - 27/04/2026  
Direccion: CL S/N CP COPA  
ID site: LI4142  
CRQ: CRQ0000000000001

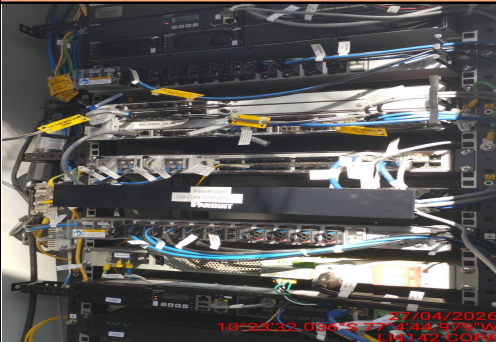
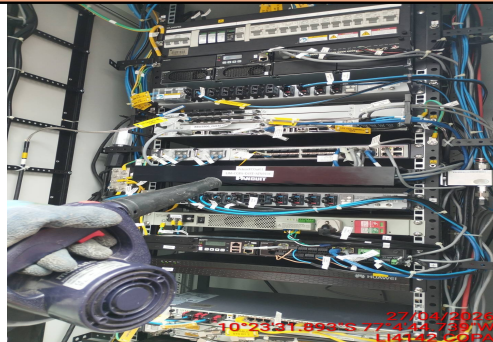
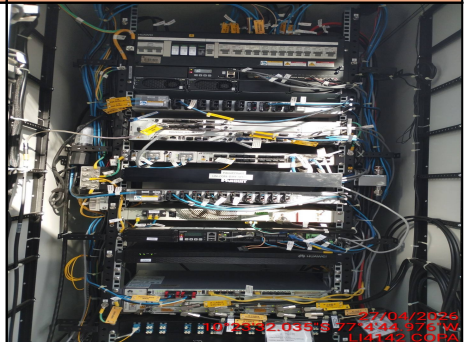
### LIMPIEZA GENERAL DE LOS EQUIPOS DEL SISTEMA

| CHECKLIST - SISTEMA DE SEGURIDAD | | |
|---|---|---|
| Sistema | OK | Limpieza de Componentes y/o equipos en general del Sistema |

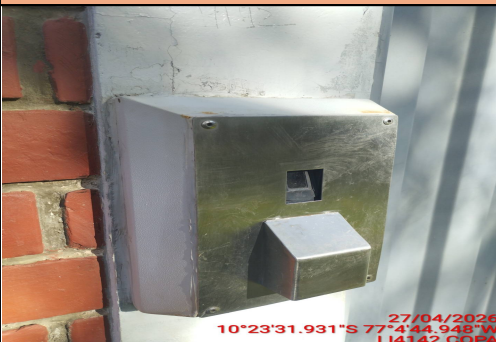
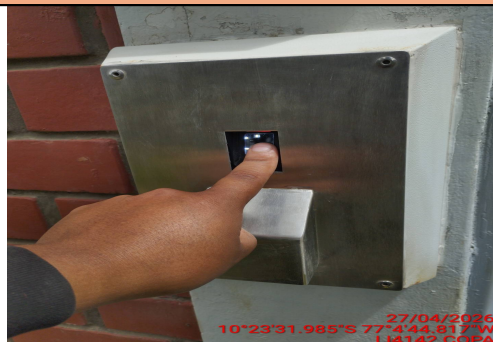
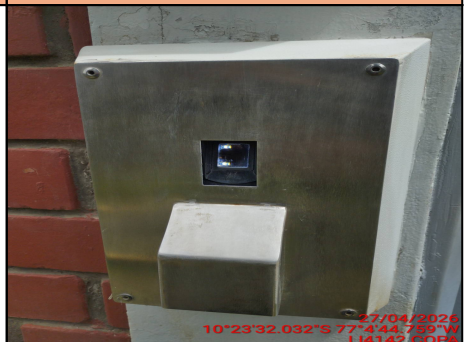
### REVISIÓN DEL BUEN FUNCIONAMIENTO DE LA LECTORA

| CHECKLIST - SISTEMA DE SEGURIDAD | | |
|---|---|---|
| Lector de Huella | OK | Verificar el buen funcionamiento de la lectora |

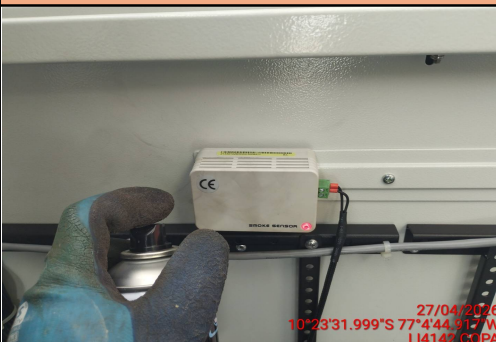
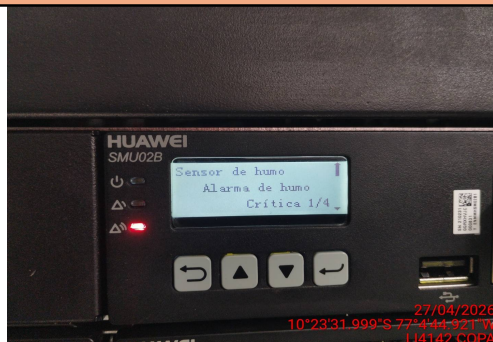
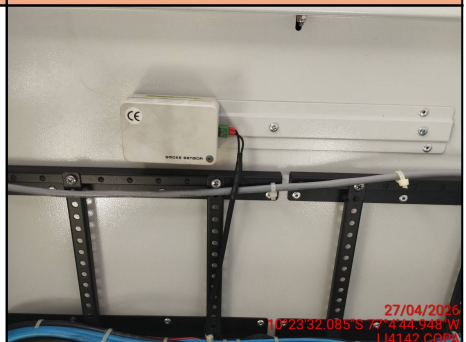
### REVISIÓN DEL FUNCIONAMIENTO DEL SENSOR DE HUMO

| CHECKLIST - SISTEMA DE SEGURIDAD | | |
|---|---|---|
| Sensor de Humo | OK | Revisión estado del sensor de Humo |

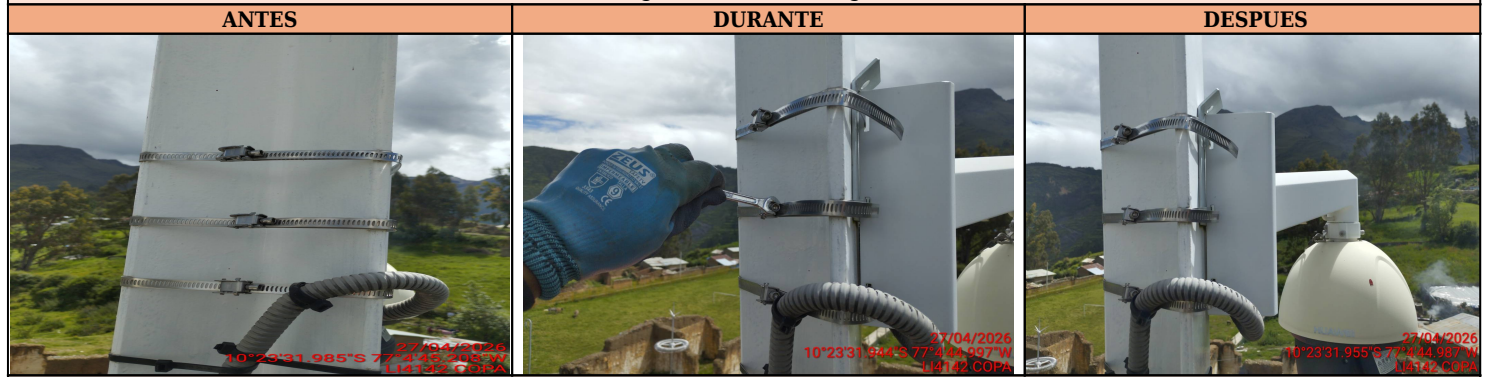
# REVISIÓN DE SUJECCIÓN Y ANCLAJES DE CÁMARA

| CHECKLIST - SISTEMA DE SEGURIDAD | | |
|---|---|---|
| Cámara | OK | Revisión de sujeción y anclajes de la Cámara |

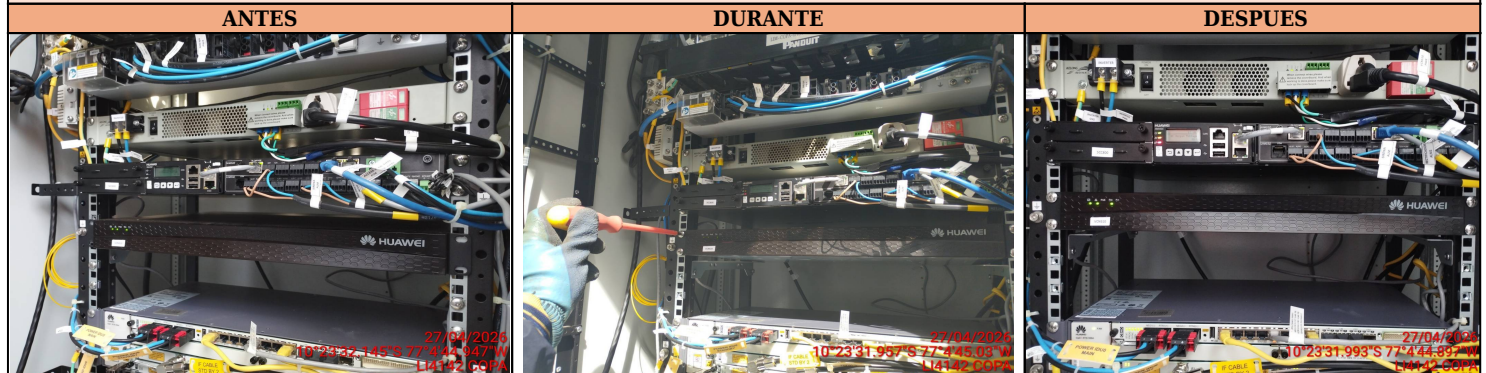
# REVISIÓN DEL EQUIPO DE GRABACIÓN (VCN510 - 8P)

| CHECKLIST - SISTEMA DE SEGURIDAD | | |
|---|---|---|
| Grabador de Video | OK | Verificar grabación local desde el NOC |

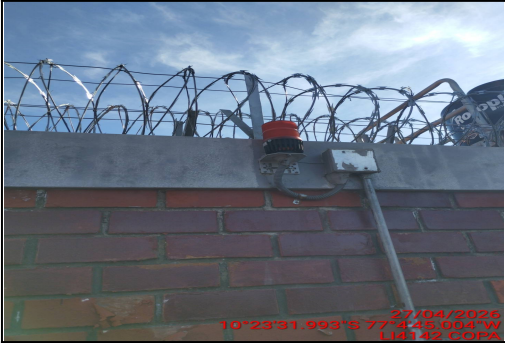
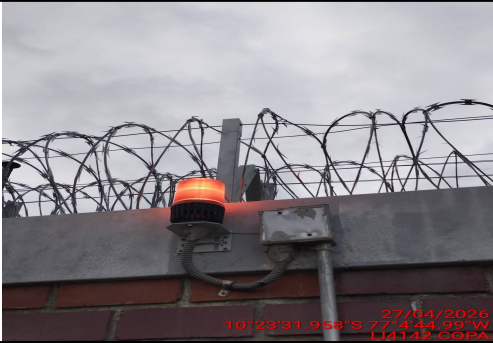
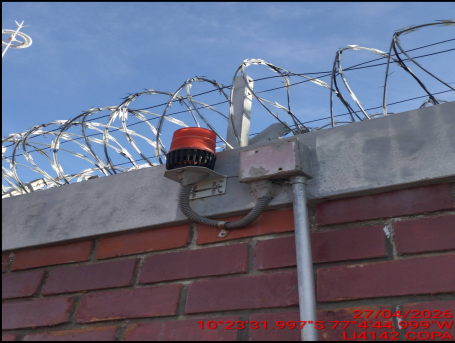
| REVISIÓN DE LA SIRENA | | |

| CHECKLIST - SISTEMA DE SEGURIDAD | | |
|---|---|---|
| Sensor de Humo | OK | Verificar activación de la sirena y alarma generada en NOC |

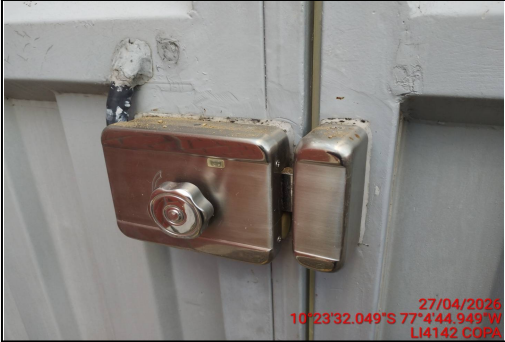
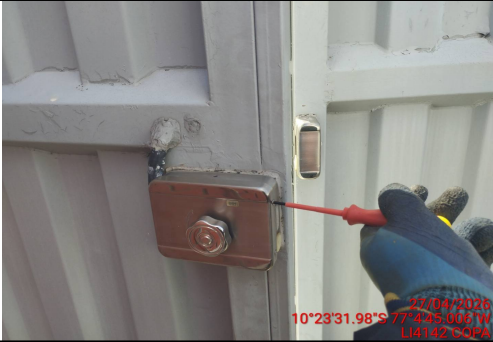
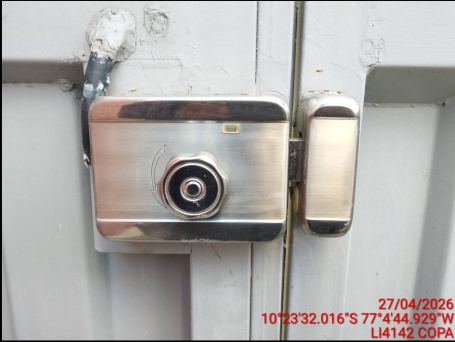
| REVISIÓN DE LA SIRENA | | |
|---|---|---|
| REVISIÓN DEL CORRECTO FUNCIONAMIENTO DE LA CHAPA ELÉCTRICA | | |

| CHECKLIST - SISTEMA DE SEGURIDAD | | |
|---|---|---|
| Chapa Eléctrica | OK | Verificar Apertura de puerta (remoto y presencial) |
