## REPORTE FOTOGRÁFICO - Radio Frecuencia y Transporte

**Nombre de la Estacion:** CANDELARIA  
**Nombre de Localidad:** CHANCAY  
**Fecha:** 16/04/2026 - 17/04/2026  
**Dirección:** CENTRO POBLADO CANDELARIA  
**ID site:** LI5120  
**CRQ:** CRQ000000055820

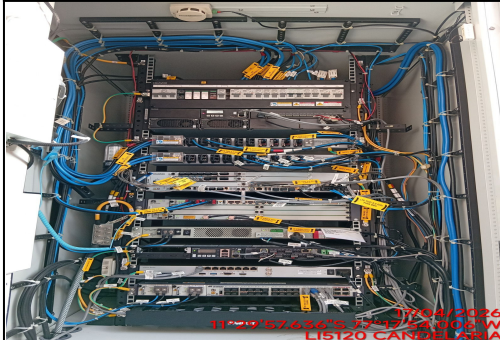
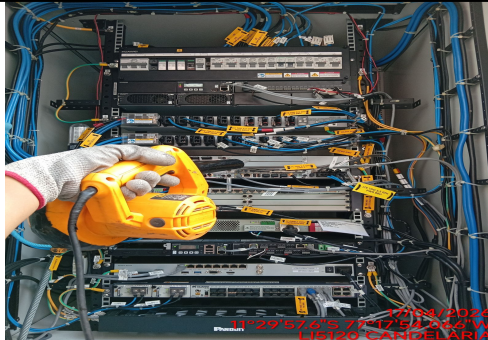
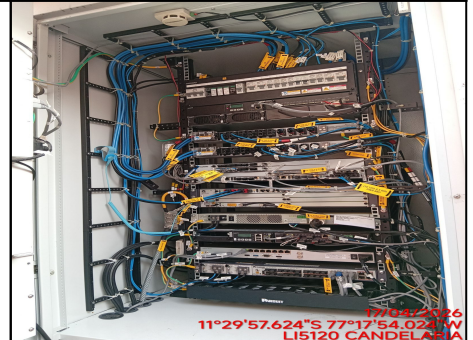
### EQUIPO BBU, ROUTER O MW: VERIFICAR ESTADO DE EQUIPOS, LED DE ALARMAS, LIMPIEZA TECNICA Y SOPLETADO

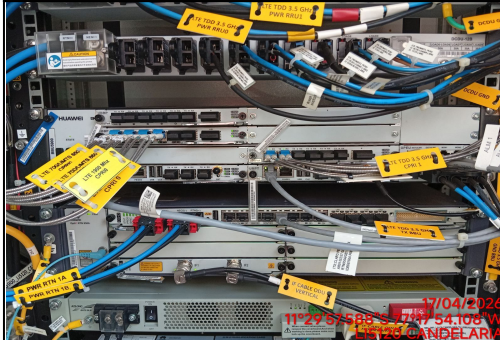
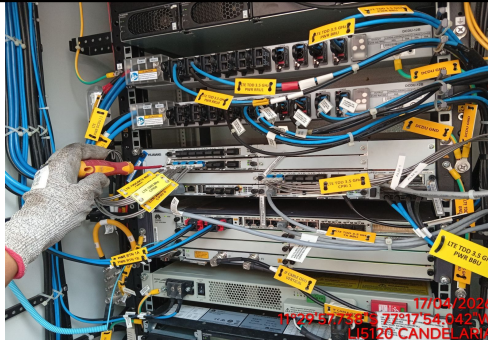
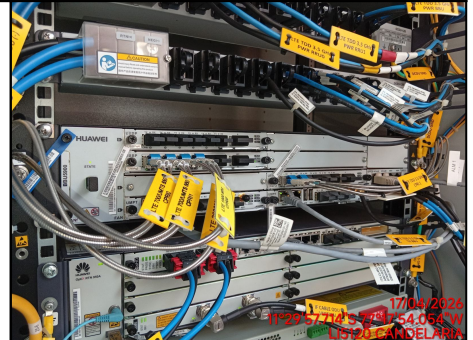
### AJUSTE DE ELEMENTOS Y CONEXIONES

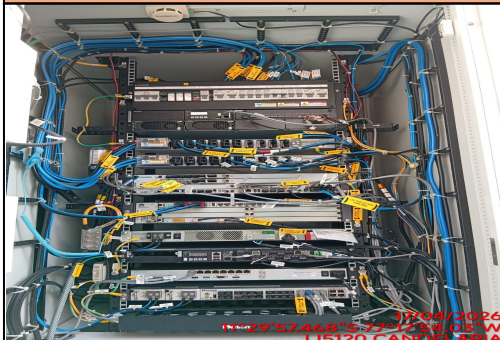
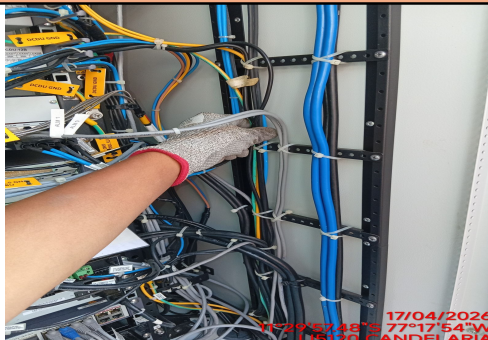
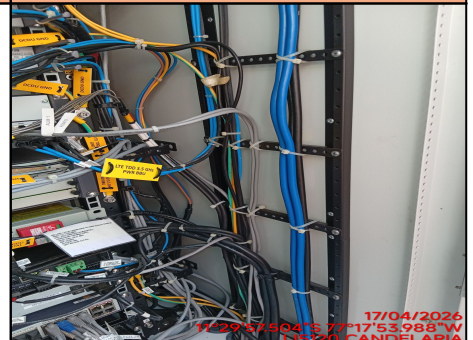
### CABLES: LIMPIEZA TECNICA Y ORDENAMIENTO DE CABLES

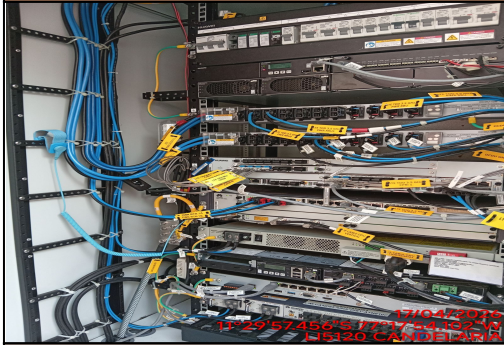
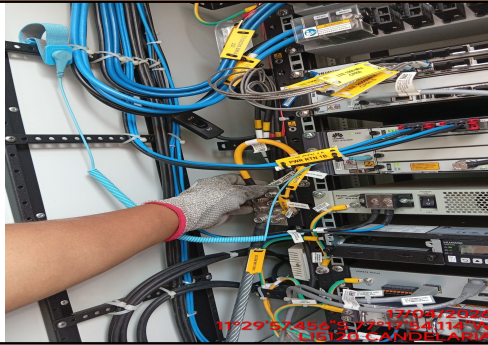
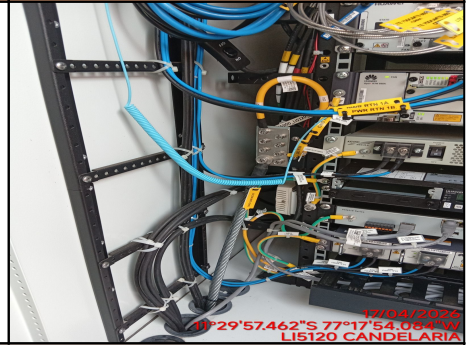
## VERIFICACION Y AJUSTE DE ATERRAMIENTO

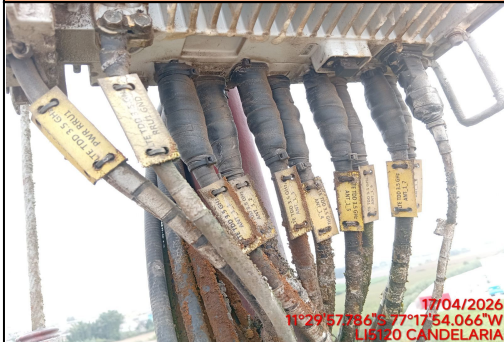
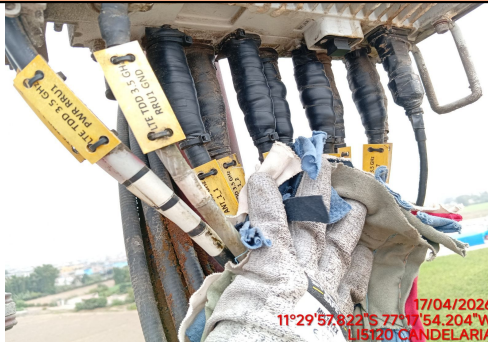
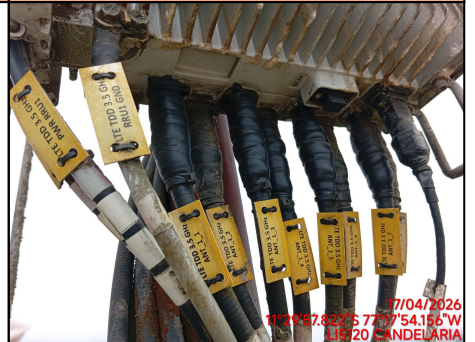
## VERIFICAR ESTADO DE CONECTORES Y CABLES RRU

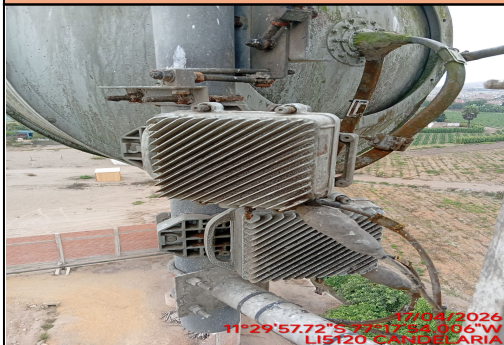
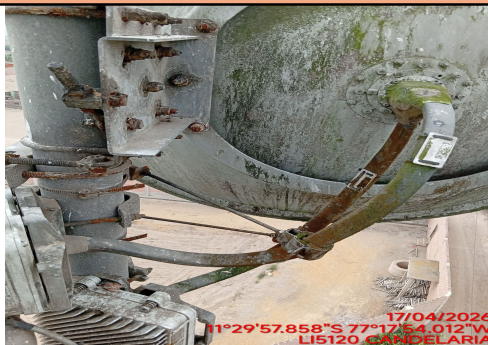
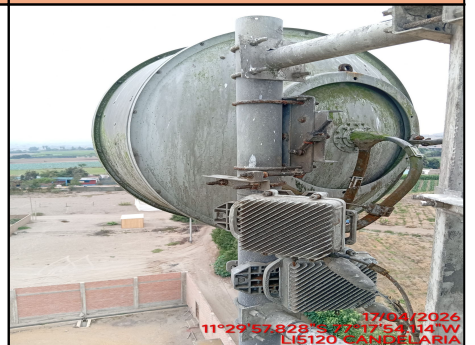
## VERIFICAR ESTADO DE CONECTORES Y CABLES ODU

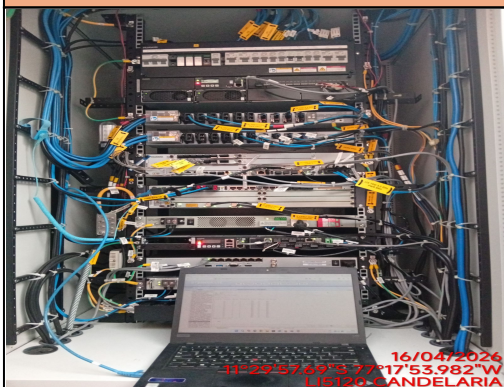
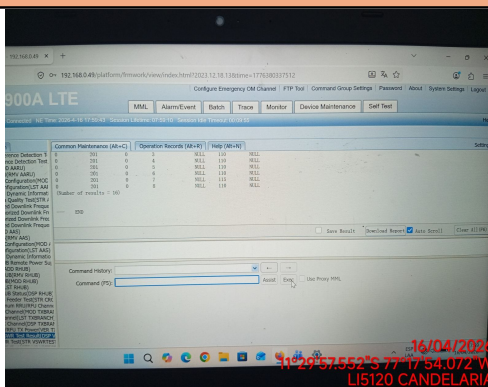
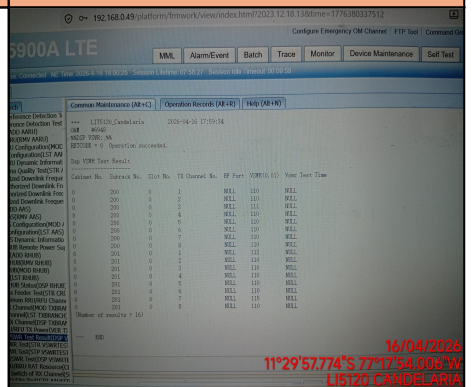
## MEDIR EL VSWR MEDIANTE SOFTWARE
