## REPORTE FOTOGRÁFICO - Sistema de Energia LBT

Nombre de la Estacion: CANDELARIA  
Nombre de Localidad: CHANCAY  
Fecha: 16/04/2026 - 17/04/2026  
Direccion: CENTRO POBLADO CANDELARIA  
ID site: LI5120  
CRQ: CRQ000000055820

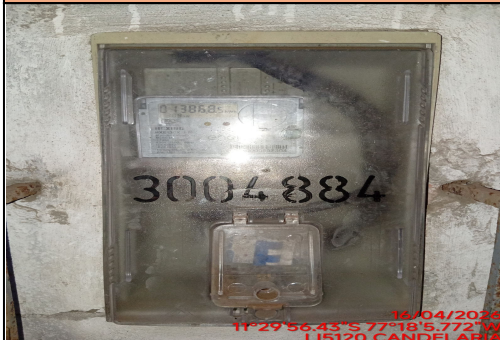
#### ANTES

### LIMPIEZA Y MEDICION DE AISLAMIENTO DE CONDUCTOR

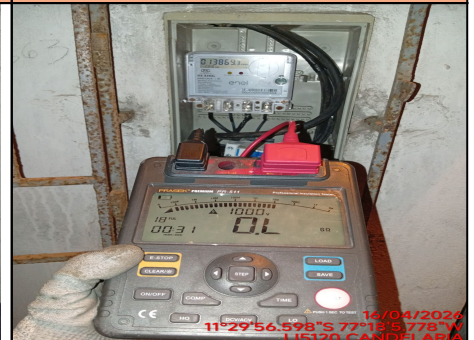
#### DESPUES

| Sistema LBT | Estado | |
|---|---|---|
| Línea electrica | OK | Medición de aislamiento cable autoportante de BT |
