# REPORTE FOTOGRÁFICO - Sistema de Obras Civiles / Seguridad Exterior

Nombre de la Estacion: CANDELARIA  
Nombre de Localidad: CHANCAY  
Fecha: 16/04/2026 - 17/04/2026  
Direccion: CENTRO POBLADO CANDELARIA  
ID site: LI5120  
CRQ: CRQ000000055820

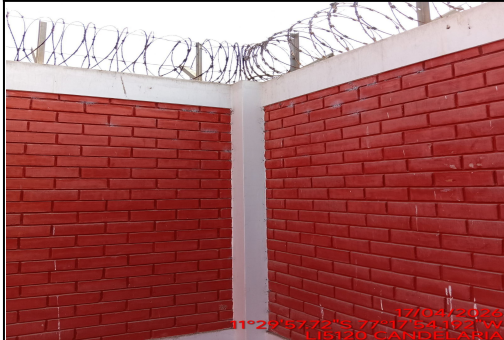
### ANTES

## REVISION DEL ESTADO DE COLUMNAS Y VIGAS

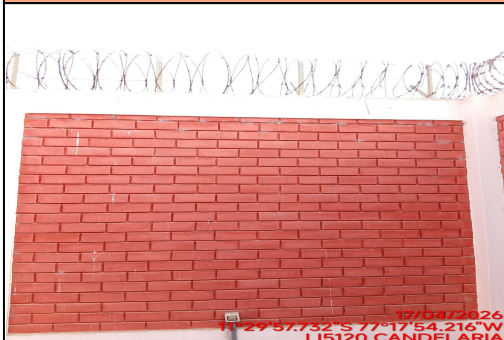
### ANTES

## REVISION DEL ESTADO DEL CERCO PERIMETRICO

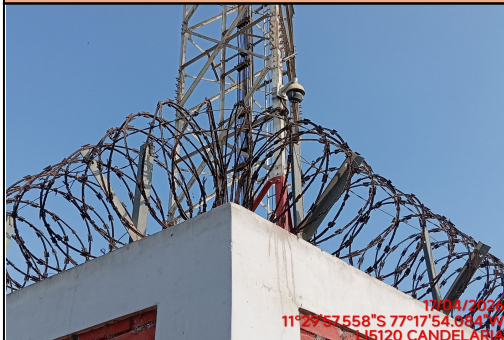
### ANTES

## REVISION DEL ESTADO DE LA CONCERTINA

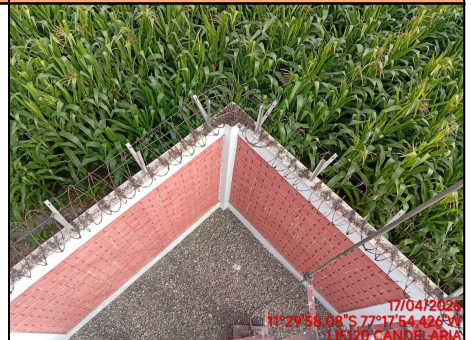
### DESPUES

| CHECKLIST - OBRA CIVIL | | |
|---|---|---|
| Concertina | OK | Verificar el estado de la concertina |
