# REPORTE FOTOGRÁFICO - Sistema Rectificador, Cargador y Banco de Baterías

**Nombre de la Estación:** CANDELARIA  
**Nombre de Localidad:** CHANCAY  
**Fecha:** 16/04/2026 - 17/04/2026  
**Dirección:** CENTRO POBLADO CANDELARIA  
**ID site:** LI5120  
**CRQ:** CRQ000000055820

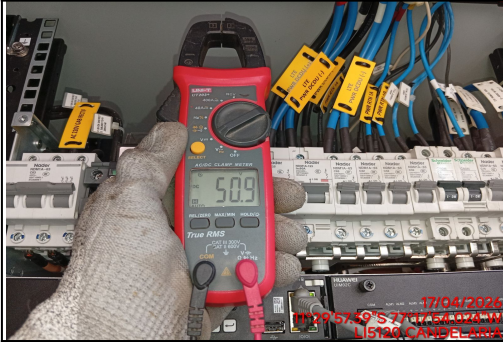
**ANTES**

## VERIFICACIÓN DE PARÁMETRO DE OPERACIÓN : VOLTAJE(V)

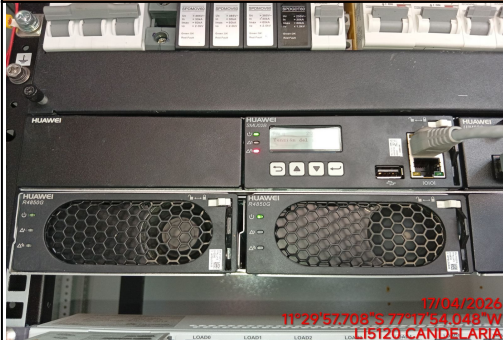
**ANTES**

## LIMPIEZA TÉCNICA DE COMPONENTES

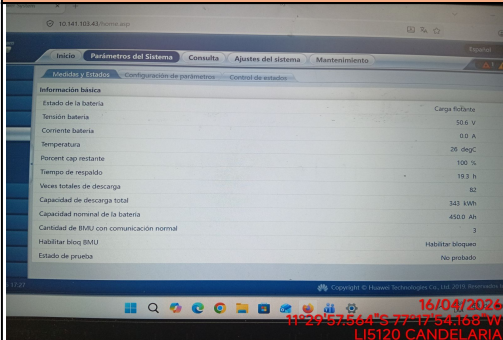
**ANTES**

## PRUEBA DE ALARMAS DE BATERIAS
