## REPORTE FOTOGRÁFICO - SUPERVISION

**Nombre de la Estacion:** SAN LORENZO DE PUTINZA  
**Nombre de Localidad:** PUTINZA  
**Fecha:** 28/04/2026 - 28/04/2026  
**Dirección:** CP SAN LORENZO DE PUTINZA  
**ID site:** LI5639  
**CRQ:** CRQ000000059935

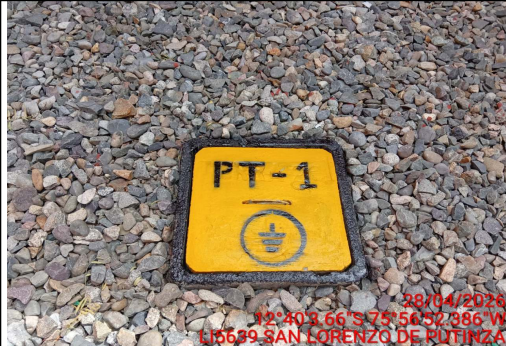
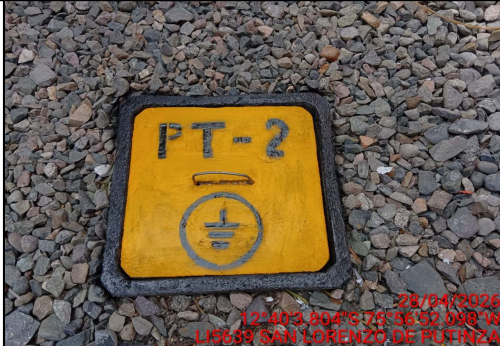
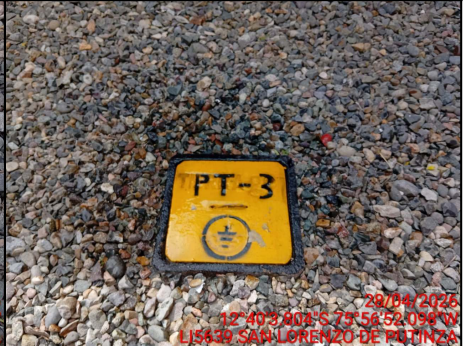
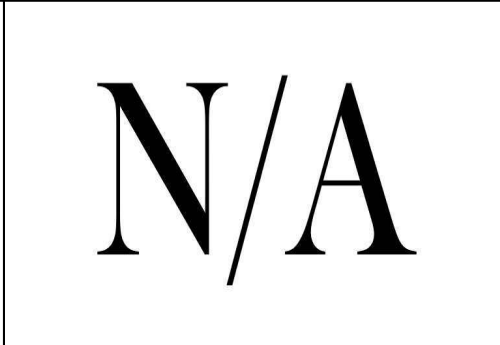
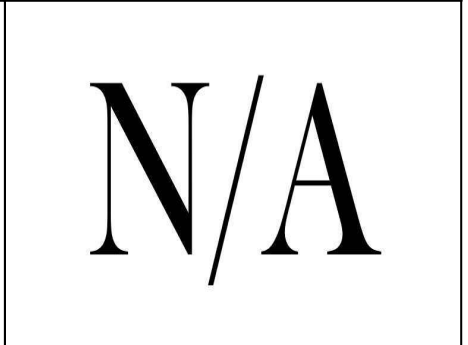
### TAPAS STAP: PINTADO DE TAPAS SEGUN PLANO SPAT

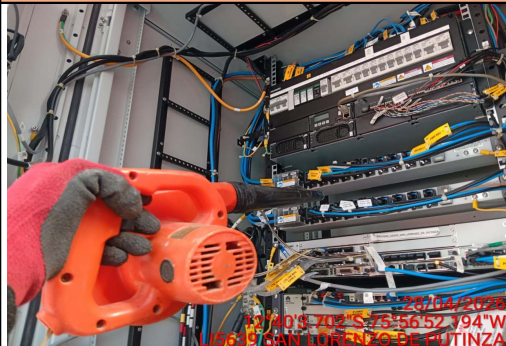
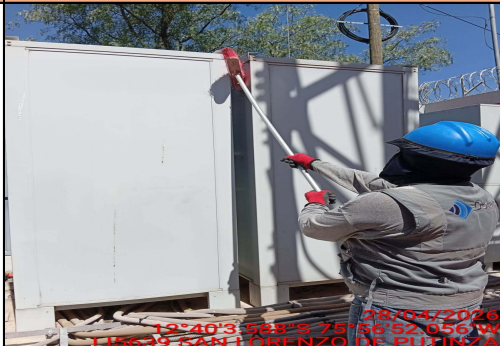
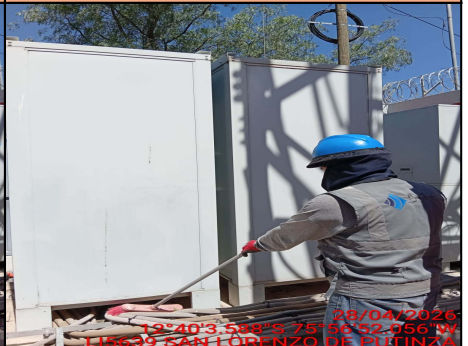
### LIMPIEZA GABINETE: LIMPIEZA DENTRO, PARTE POSTERIOR, PARTE BAJA Y ENTRE LOS GABINETES

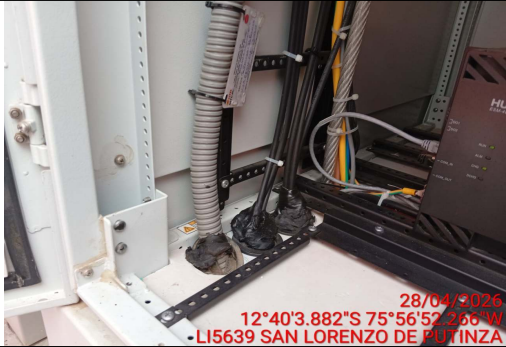
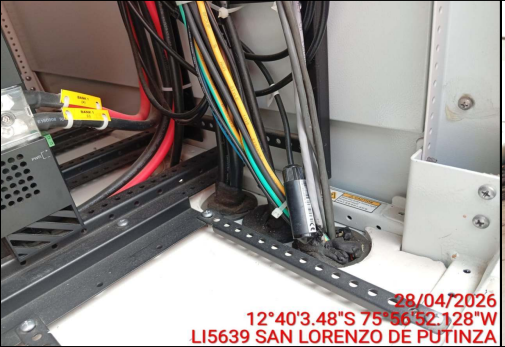
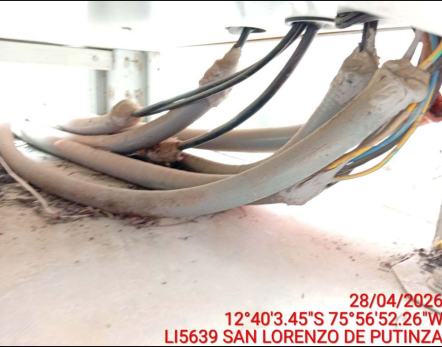
| SELLADO: SELLADO DE EQUIPOS Y DUCTOS POR DONDE INGRESAN LOS CABLES AL GABINETE (CON SIKAFLEX) | | |

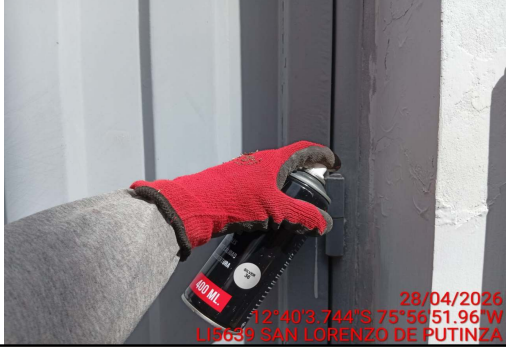
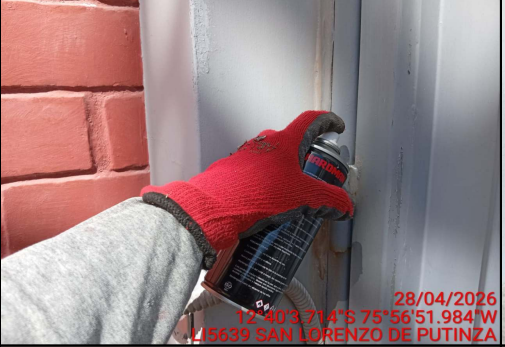
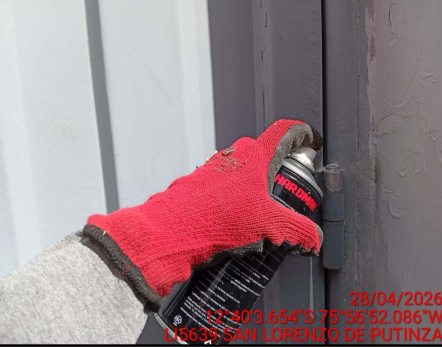
| SELLADO: SELLADO DE EQUIPOS Y DUCTOS POR DONDE INGRESAN LOS CABLES AL GABINETE (CON SIKAFLEX) | | |
|---|---|---|
| ACEITADO: ACEITADO DE PUERTAS Y CANDADOS | | |

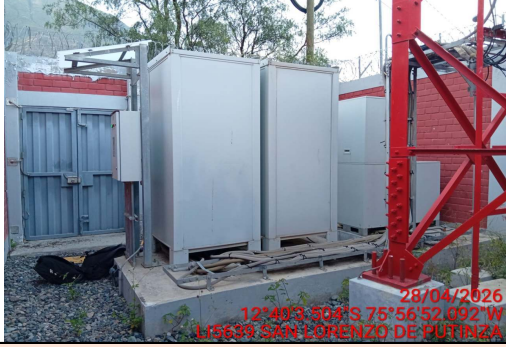
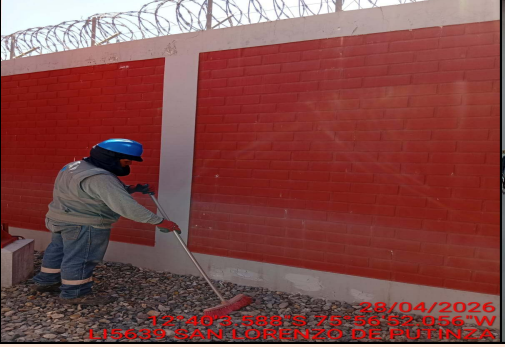
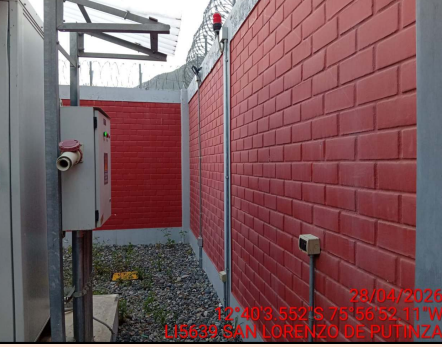
| SELLADO: SELLADO DE EQUIPOS Y DUCTOS POR DONDE INGRESAN LOS CABLES AL GABINETE (CON SIKAFLEX) | | |
|---|---|---|
| LIMPIEZA INTERIOR: LIMPIEZA INTERIOR DEL SITE / DESMALEZADO | | |

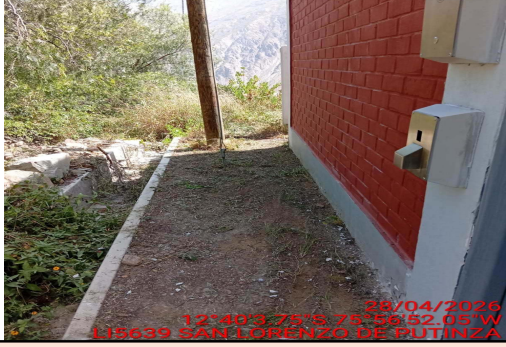
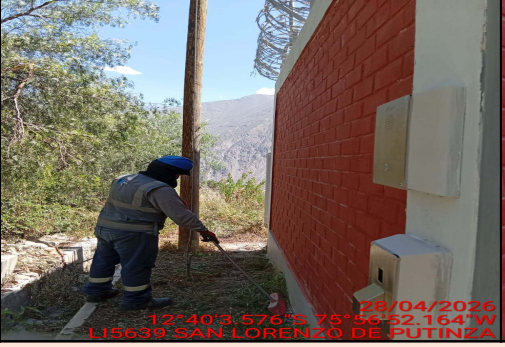
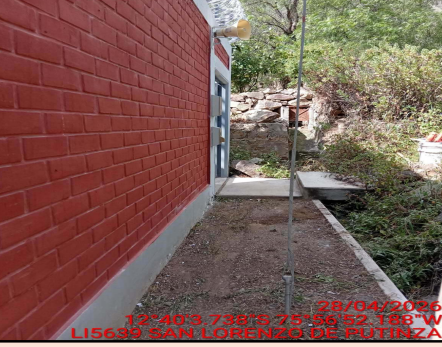
| SELLADO: SELLADO DE EQUIPOS Y DUCTOS POR DONDE INGRESAN LOS CABLES AL GABINETE (CON SIKAFLEX) | | |
|---|---|---|
| LIMPIEZA EXTERIOR: LIMPIEZA EXTERIOR DEL SITE / DESMALEZADO | | |

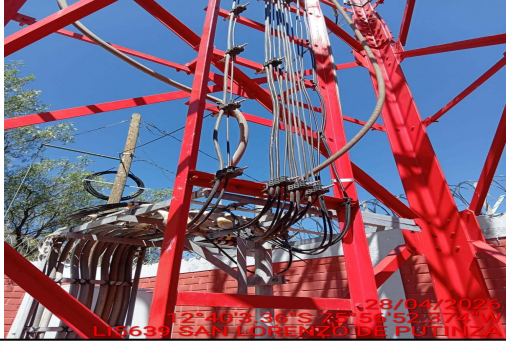
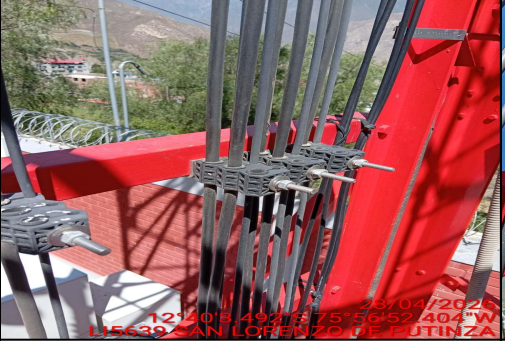
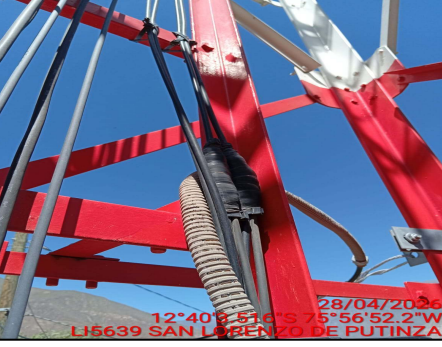
| SELLADO: SELLADO DE EQUIPOS Y DUCTOS POR DONDE INGRESAN LOS CABLES AL GABINETE (CON SIKAFLEX) | | |
|---|---|---|
| CLAMPS: REVISION DE CLAMPS EN CABLES IF, FO Y ENERGIZADO DE RRU's | | |

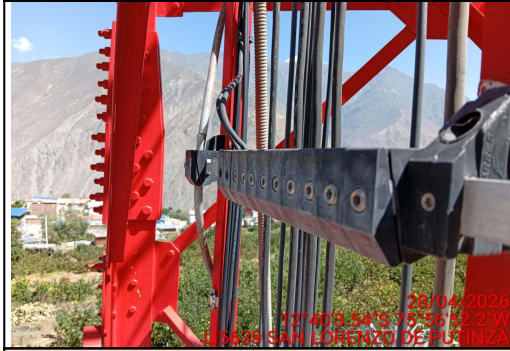
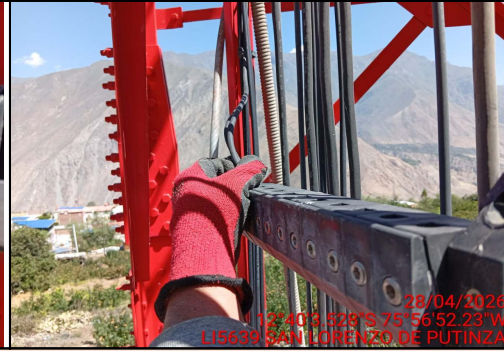
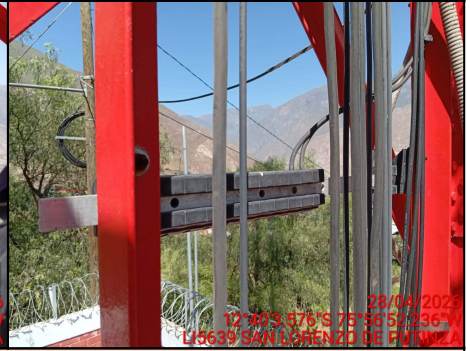
## GROUNDING KIT: REVISION DE ATERRAMIENTO DE CABLES IF, FO Y ENERGIZADO DE RRUs

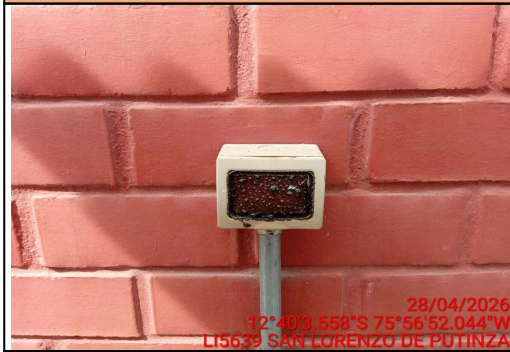
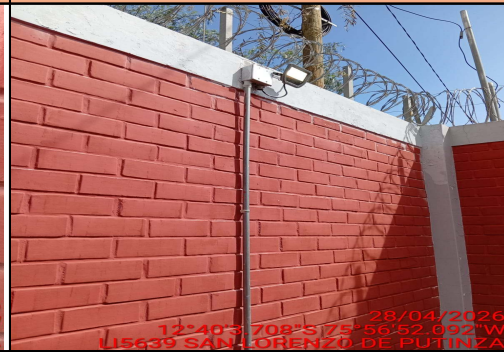
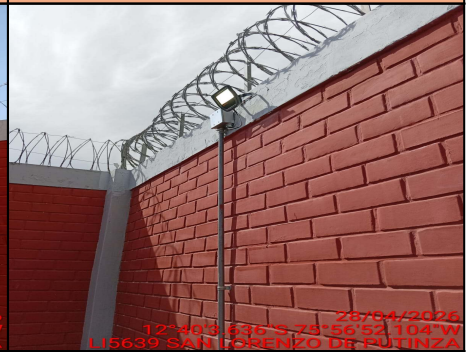
## REVISION DEL ESTADO DE LUMINARIA DE EMERGENCIA (LUMINARIA ENCENDIDA Y APAGADA)

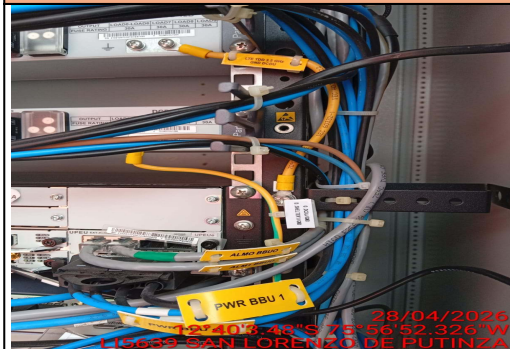
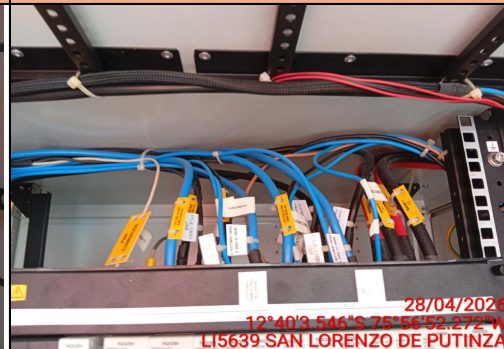
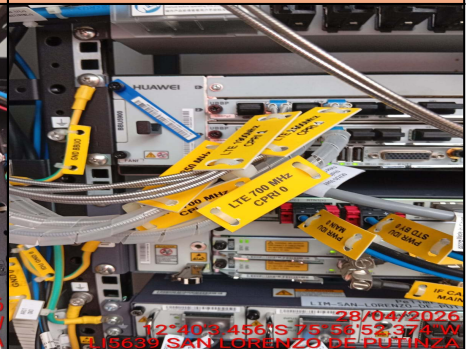
## ETIQUETADO DE DATOS, POWER, TIERRA DE IDU Y TIERRA DE BBU CORRECTAMENTE ETIQUETADOS

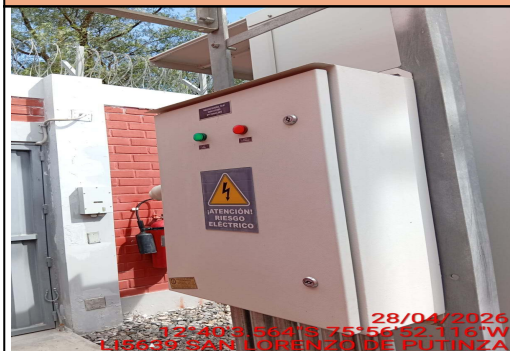
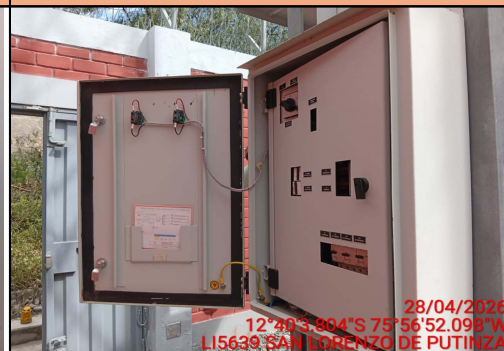
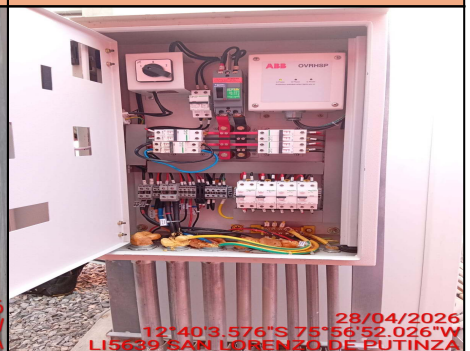
## TABLERO PRONATEL: REVISION DEL ESTADO FISICO DE TABLERO (CORROSION / OXIDO)

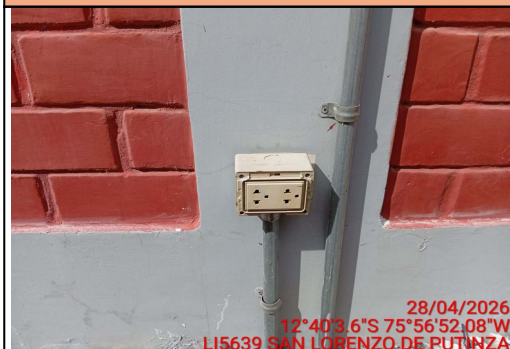
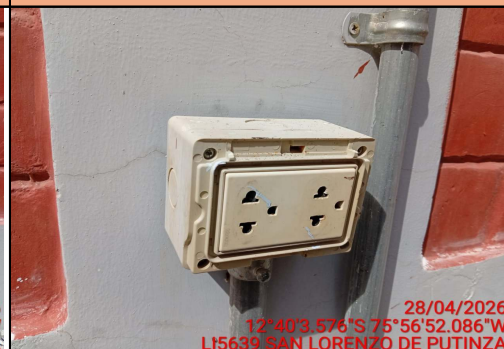
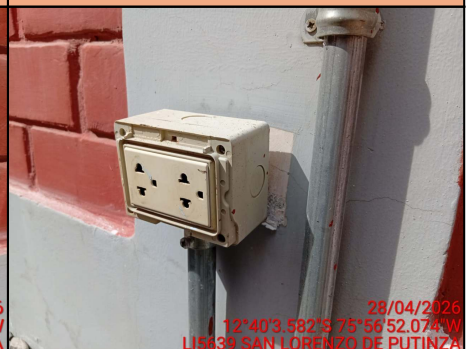
## TOMACORRIENTES: REVISION DEL ESTADO FISICO DE TOMACORRIENTES

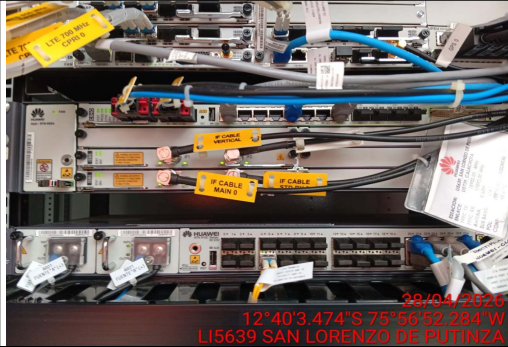
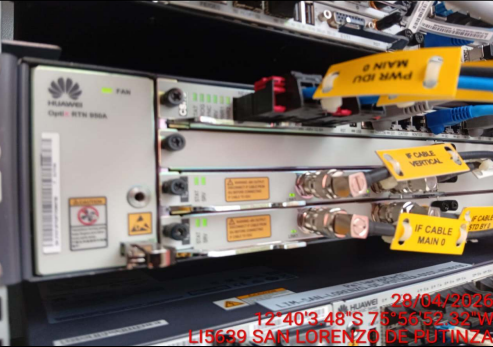
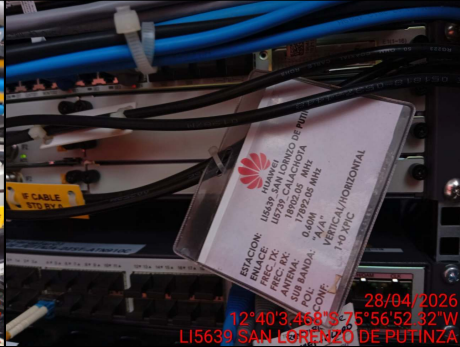
**CONECTORES: DETECCION DE CONECTORES FI EN IDU SIN PROTECCION DE MANGA TERMOCONTRAIBLE**
