## REPORTE FOTOGRÁFICO - SPD y Tableros Eléctricos

Nombre de la Estación: ZUNIGA  
Nombre de Localidad: ZUÑIGA  
Fecha: 04/05/2026 - 04/05/2026  
Dirección: CP ZUÑIGA  
ID site: LI4838  
CRQ: CRQ000000062682

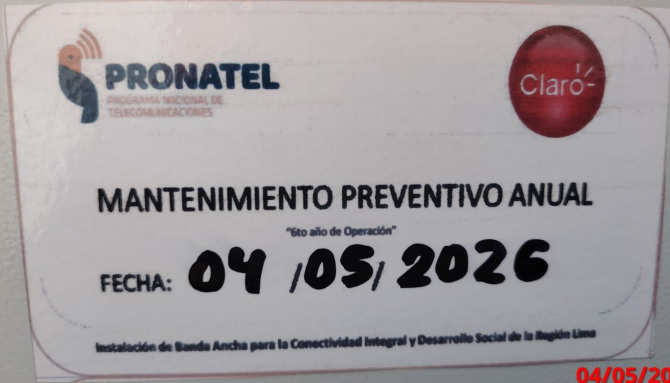
### Sticker Año mantenimiento

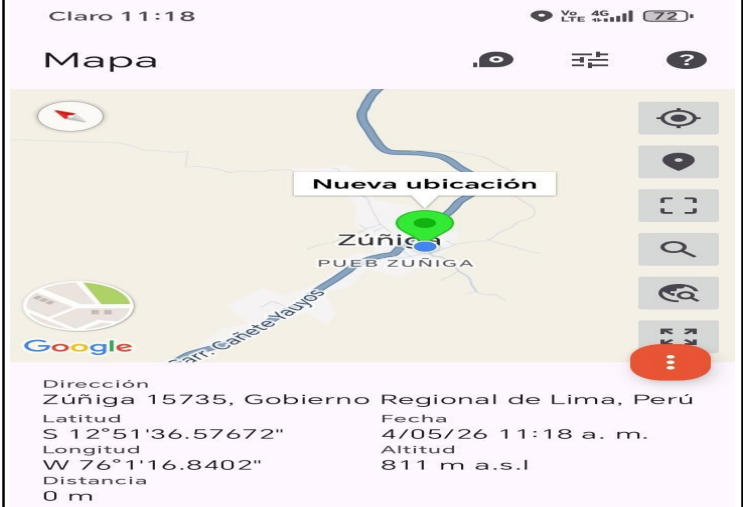
04/05/2026  
12°51'36.555"S 76°1'17.064"W  
LI4838 ZUÑIGA

### Letrero de Localidad beneficiaria o GPS

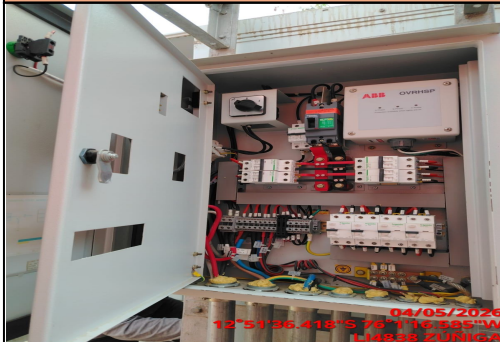
04/05/2026  
12°51'36.418"S 76°1'16.565"W  
LI4838 ZUÑIGA

### VERIFICACIÓN DE PARÁMETRO DE OPERACIÓN : VOLTAJE(V)

#### ANTES

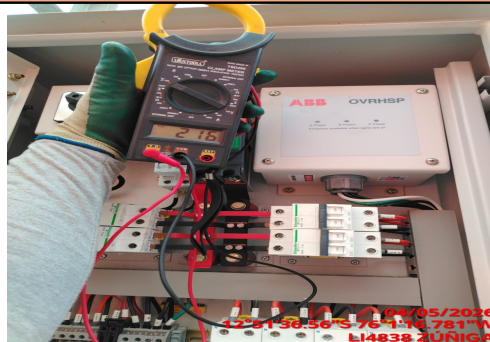
04/05/2026  
12°51'36.56"S 76°1'16.781"W  
LI4838 ZUÑIGA

#### DURANTE

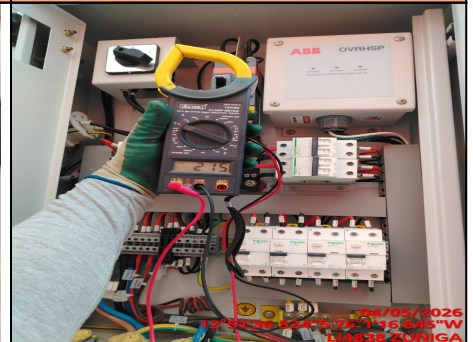
04/05/2026  
12°51'36.524"S 76°1'16.635"W  
LI4838 ZUÑIGA

#### DESPUES

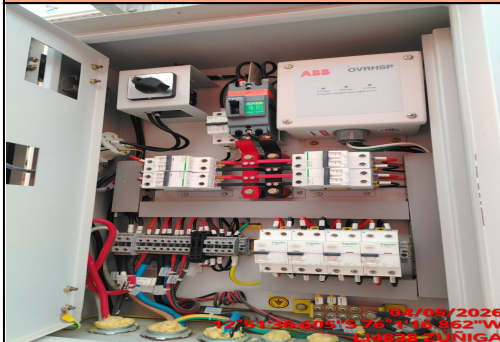
04/05/2026  
12°51'36.603"S 76°1'16.545"W  
LI4838 ZUÑIGA

### LIMPIEZA TÉCNICA DE COMPONENTES

#### ANTES

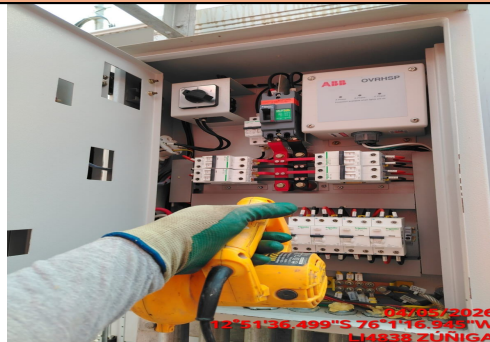
04/05/2026  
12°51'36.499"S 76°1'16.543"W  
LI4838 ZUÑIGA

#### DURANTE

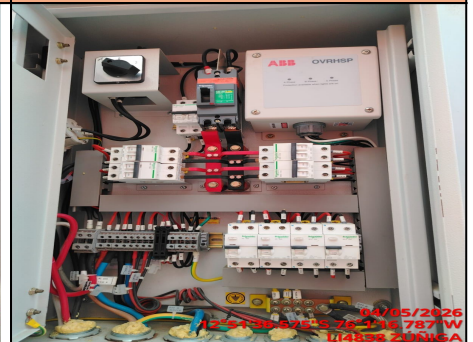
04/05/2026  
12°51'36.615"S 76°1'16.635"W  
LI4838 ZUÑIGA

#### DESPUES

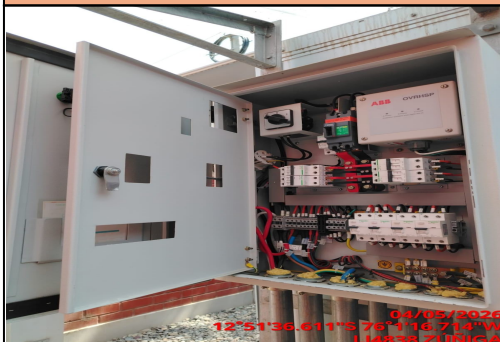
04/05/2026  
12°51'36.611"S 76°1'16.545"W  
LI4838 ZUÑIGA

### AJUSTE DE CONEXIONADO Y ACTUALIZACION DE SEÑALIZADO

#### ANTES

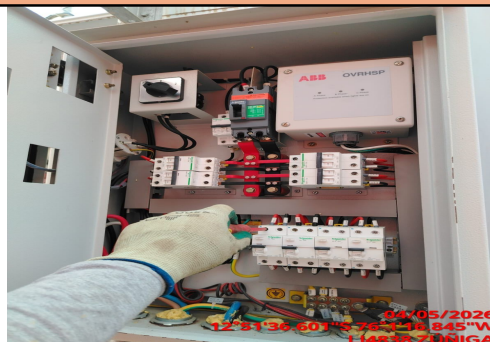
04/05/2026  
12°51'36.603"S 76°1'16.545"W  
LI4838 ZUÑIGA

#### DURANTE

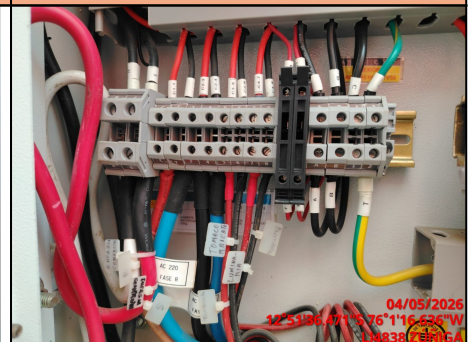
04/05/2026  
12°51'36.611"S 76°1'16.635"W  
LI4838 ZUÑIGA

#### DESPUES
