# REPORTE FOTOGRÁFICO - Sistema de Obras Civiles / Seguridad Exterior

Nombre de la Estacion: JESUS\_DEL\_VALLE  
Nombre de Localidad: HUARAL  
Fecha: 04/05/2026 - 04/05/2026  
Direccion: CP JESUS DEL VALLE  
ID site: LI5031  
CRQ: CRQ000000062681

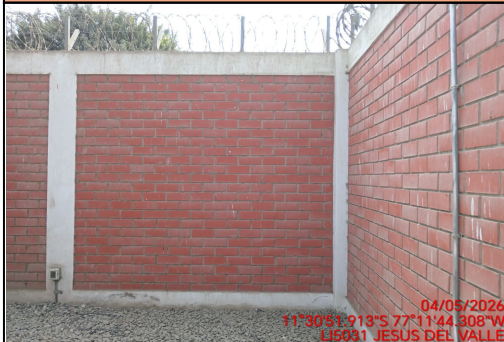
### ANTES

## REVISION DEL ESTADO DE COLUMNAS Y VIGAS

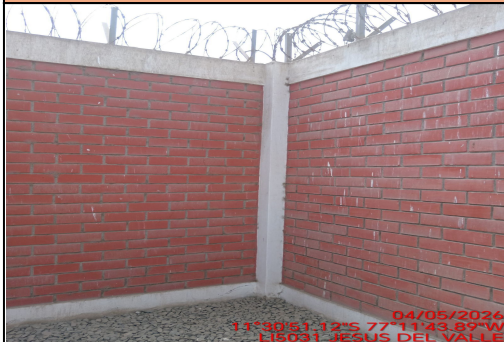
### ANTES

## REVISION DEL ESTADO DEL CERCO PERIMETRICO

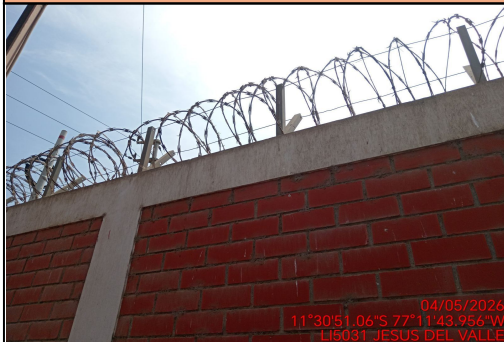
### ANTES

## REVISION DEL ESTADO DE LA CONCERTINA
