## REPORTE FOTOGRÁFICO - TORRES

Nombre de la Estacion: QUICHAS  
Nombre de Localidad: OYON  
Fecha: 04/05/2026 - 04/05/2026  
Direccion: CP QUICHAS  
ID site: LI5097  
CRQ: CRQ000000062672

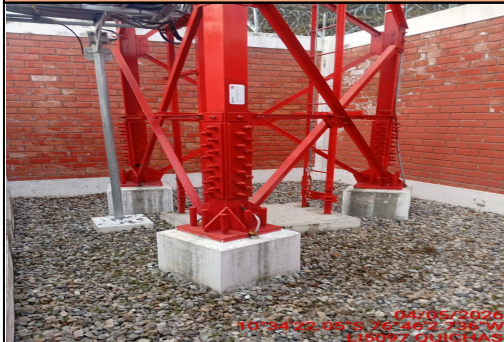
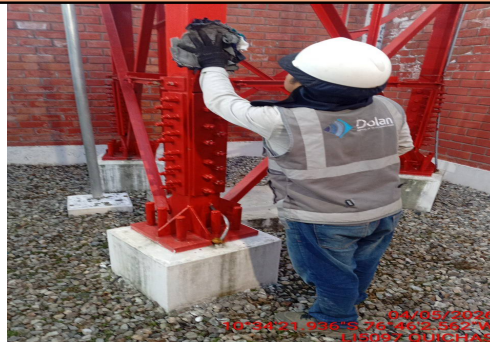
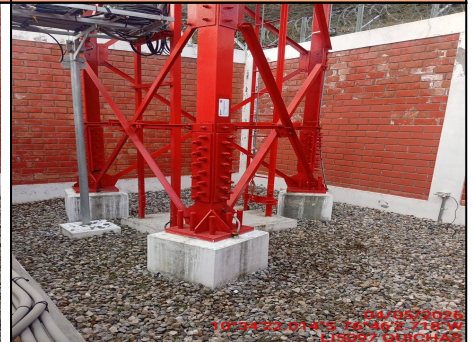
### PINTURA Y GALVANIZADO: VERIFICAR EL ESTADO DE LA PINTURA Y GALVANIZADO

| CHECKLIST - TORRES | | |
|---|---|---|
| Pintura | OK | Verificar visualmente el estado de pintado y realizar el resane de existir puntos con presencia de corrosión |

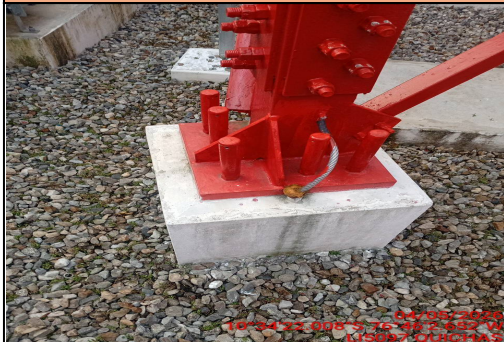
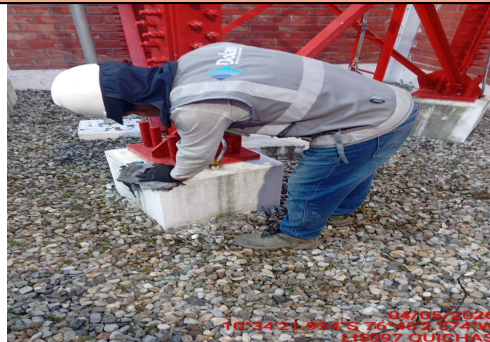
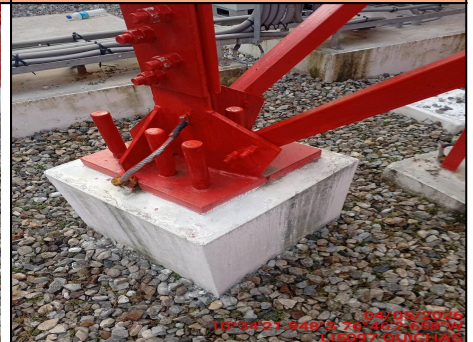
### BASES DEL CONCRETO: REVISION DEL ESTADO DE LAS BASES DEL CONCRETO

| CHECKLIST - TORRES | | |
|---|---|---|
| Bases | OK | Verificar las bases de la torre |

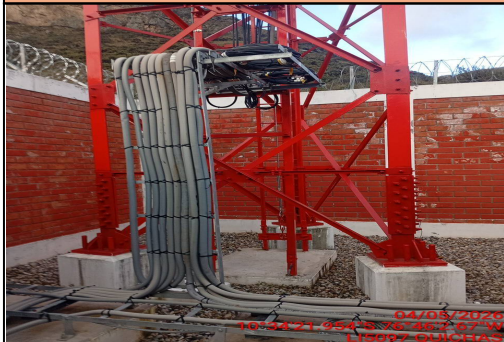
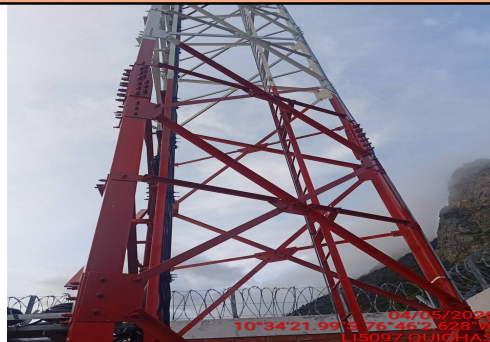
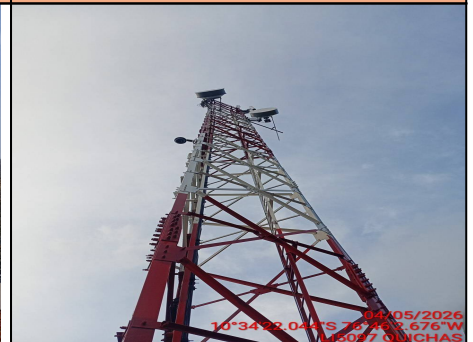
### PERFILES Y CUERPOS: REVISION DE LOS PERFILES, CUERPOS

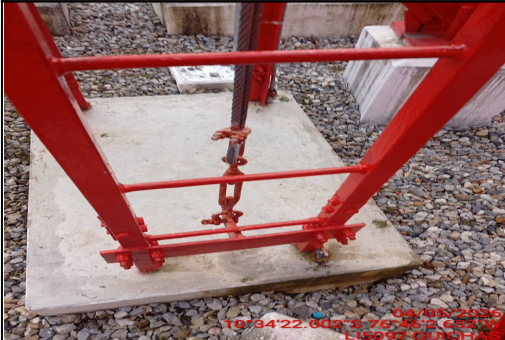
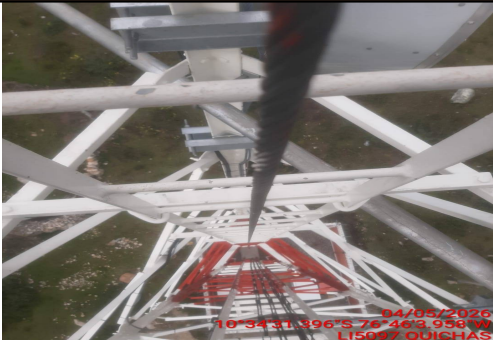
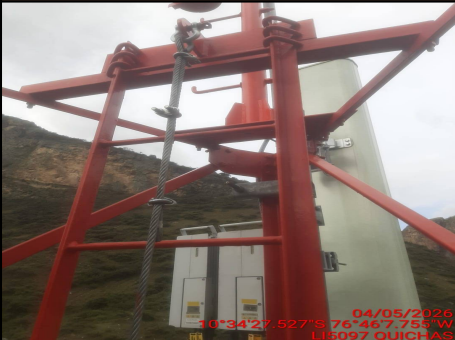
## ESCALERILLA: REVISION DEL ESTADO DE LAS ESCALERILLAS

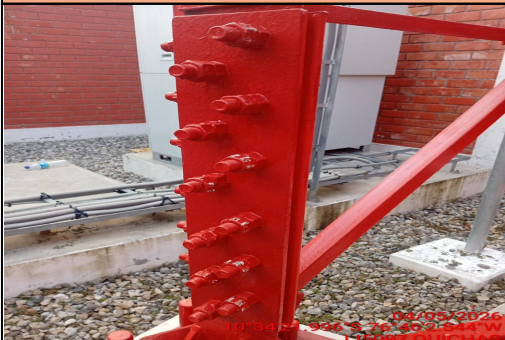
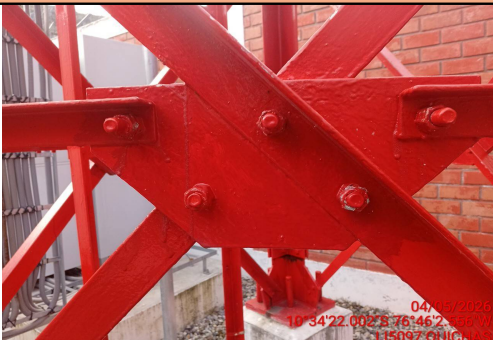
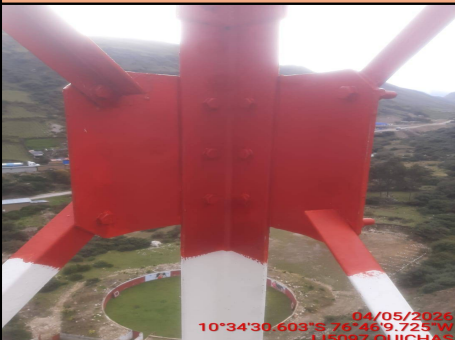
## PERNOS Y TUERCAS: REVISION DEL ESTADO DE LOS PERNOS Y LAS TUERCAS

| CHECKLIST - TORRES | | |
|---|---|---|
| Pernos | OK | Realizar inspección visual y ajuste de pernos |

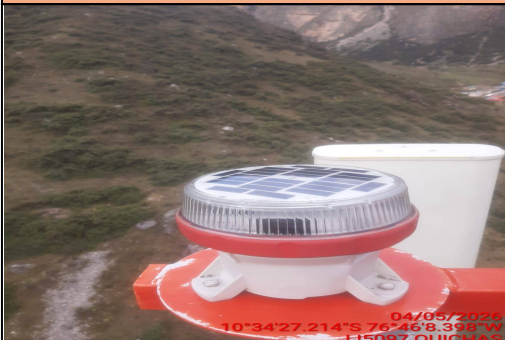
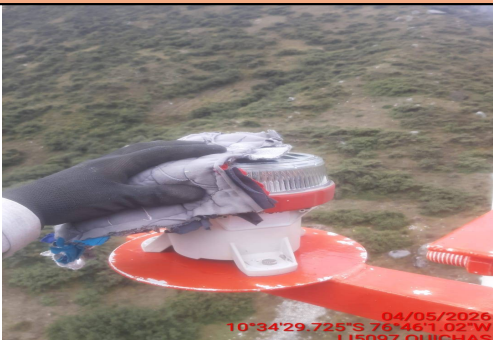
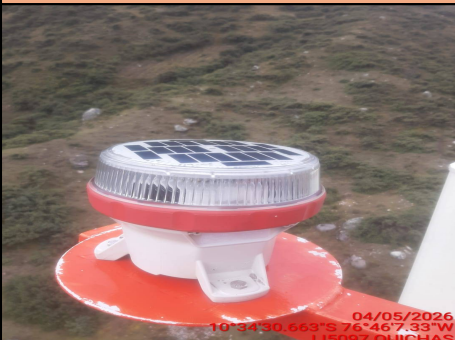
## FANALES: REVISION DEL ESTADO DE LOS FANALES

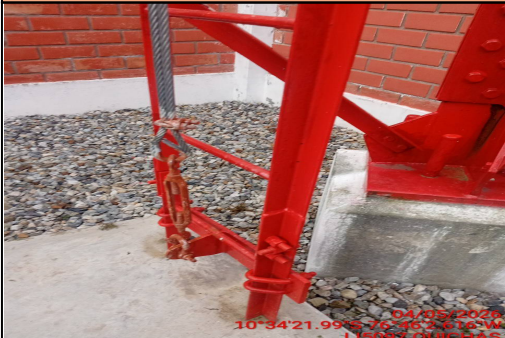
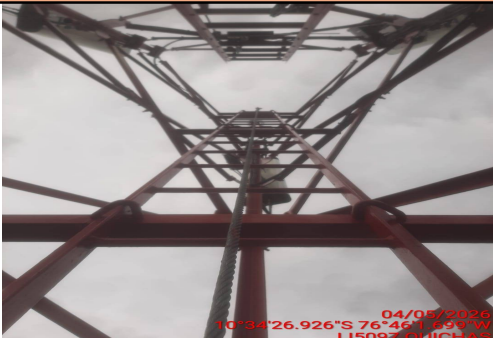
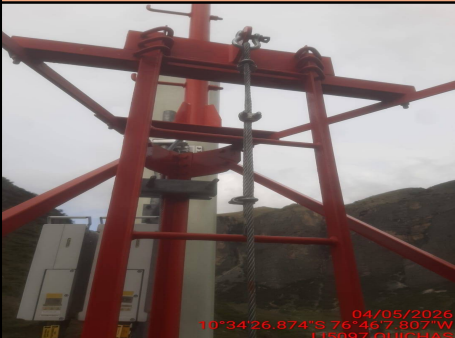
## LINEA DE VIDA: REVISION DEL ESTADO DE LA LINEA DE VIDA

| CHECKLIST - TORRES | | |
|---|---|---|
| Línea de vida | OK | Verificar y ajustar la línea de vida |
