# REPORTE FOTOGRÁFICO - Sistema de Obras Civiles / Seguridad Exterior

Nombre de la Estacion: HUARICANGA  
Nombre de Localidad: PARAMONGA  
Fecha: 04/05/2026 - 04/05/2026  
Direccion: CP HUARICANGA  
ID site: LI3853  
CRQ: CRQ000000062616

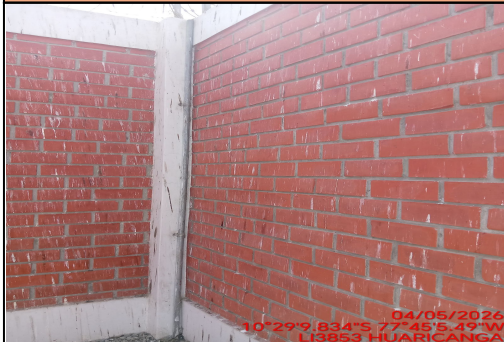
### ANTES

## REVISION DEL ESTADO DE COLUMNAS Y VIGAS

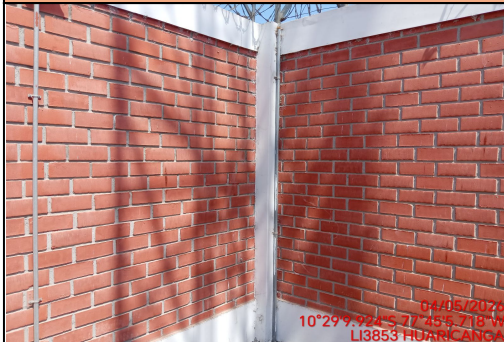
### ANTES

## REVISION DEL ESTADO DEL CERCO PERIMETRICO

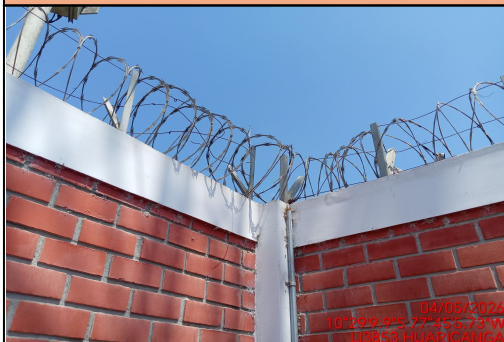
### ANTES

## REVISION DEL ESTADO DE LA CONCERTINA

| CHECKLIST - OBRA CIVIL | | |
|---|---|---|
| Concertina | OK | Verificar el estado de la concertina |
