# REPORTE FOTOGRÁFICO - Sistema de Obras Civiles / Seguridad Exterior

Nombre de la Estacion: QUICHAS  
Nombre de Localidad: OYON  
Fecha: 04/05/2026 - 04/05/2026  
Direccion: CP QUICHAS  
ID site: LI5097  
CRQ: CRQ000000062672

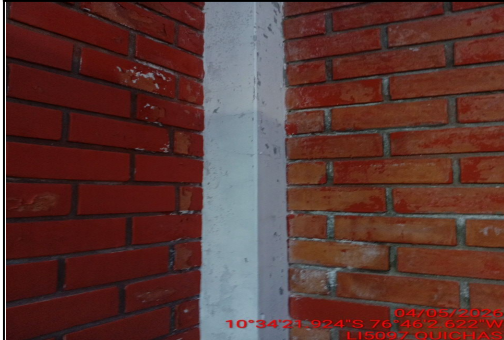
### ANTES

## REVISION DEL ESTADO DE COLUMNAS Y VIGAS

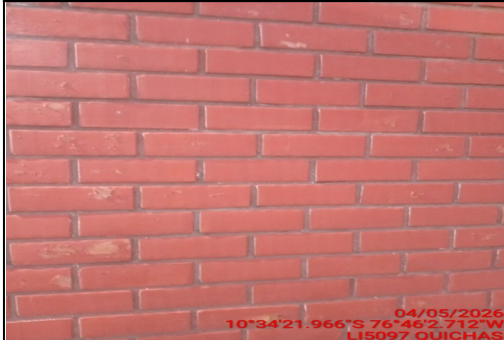
### ANTES

## REVISION DEL ESTADO DEL CERCO PERIMETRICO

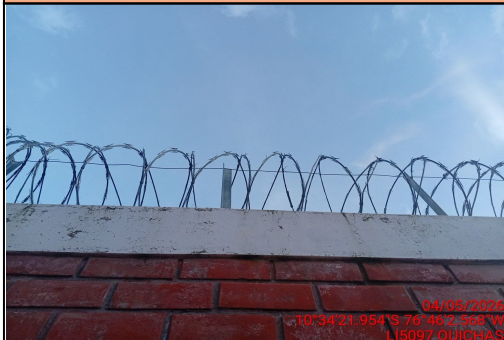
### ANTES

## REVISION DEL ESTADO DE LA CONCERTINA
