## REPORTE FOTOGRÁFICO - SUPERVISION

**Nombre de la Estacion:** QUICHAS  
**Nombre de Localidad:** OYON  
**Fecha:** 04/05/2026 - 04/05/2026  
**Direccion:** CP QUICHAS  
**ID site:** LI5097  
**CRQ:** CRQ000000062672

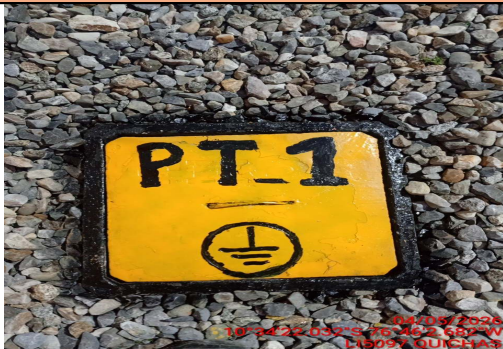
FOTO 1

### TAPAS STAP: PINTADO DE TAPAS SEGUN PLANO SPAT

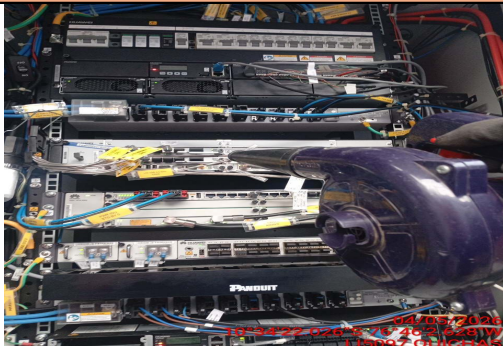
FOTO 1

### LIMPIEZA GABINETE: LIMPIEZA DENTRO, PARTE POSTERIOR, PARTE BAJA Y ENTRE LOS GABINETES

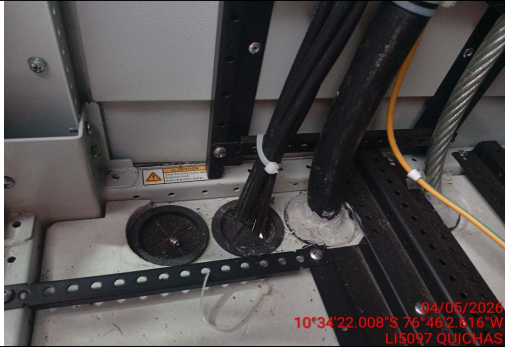
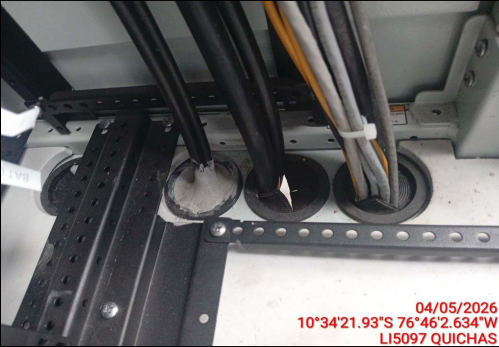
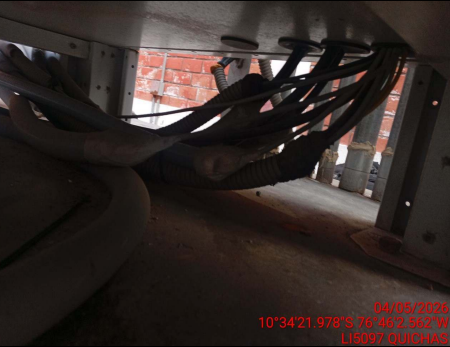
| SELLADO: SELLADO DE EQUIPOS Y DUCTOS POR DONDE INGRESAN LOS CABLES AL GABINETE (CON SIKAFLEX) | | |

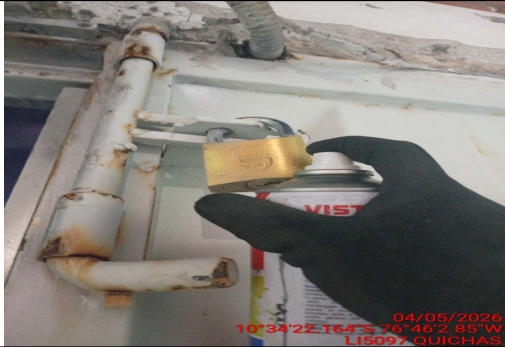
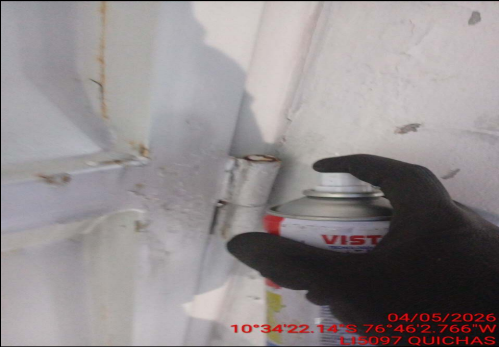
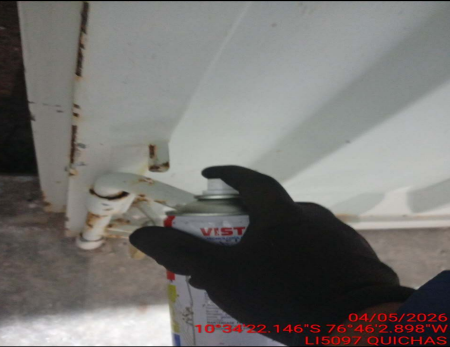
| SELLADO: SELLADO DE EQUIPOS Y DUCTOS POR DONDE INGRESAN LOS CABLES AL GABINETE (CON SIKAFLEX) | | |
|---|---|---|
| ACEITADO: ACEITADO DE PUERTAS Y CANDADOS | | |

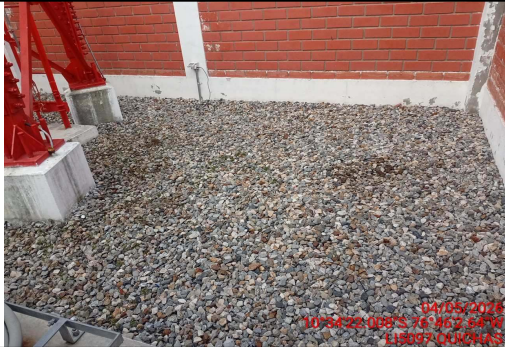
| SELLADO: SELLADO DE EQUIPOS Y DUCTOS POR DONDE INGRESAN LOS CABLES AL GABINETE (CON SIKAFLEX) | | |
|---|---|---|
| LIMPIEZA INTERIOR: LIMPIEZA INTERIOR DEL SITE / DESMALEZADO | | |

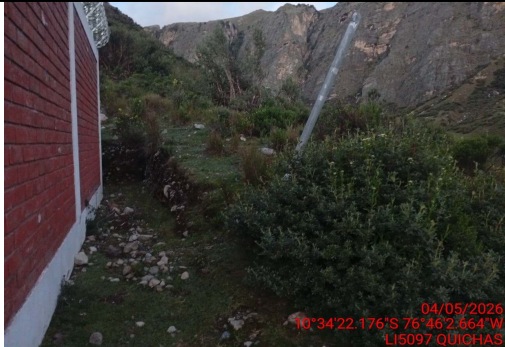
| SELLADO: SELLADO DE EQUIPOS Y DUCTOS POR DONDE INGRESAN LOS CABLES AL GABINETE (CON SIKAFLEX) | | |
|---|---|---|
| LIMPIEZA EXTERIOR: LIMPIEZA EXTERIOR DEL SITE / DESMALEZADO | | |

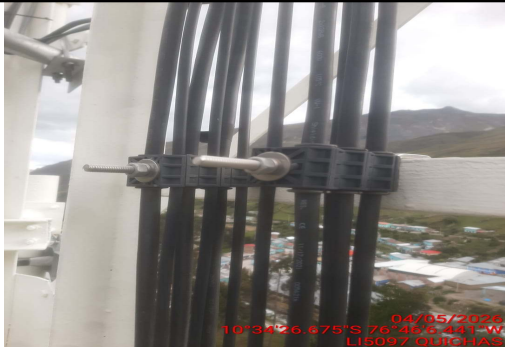
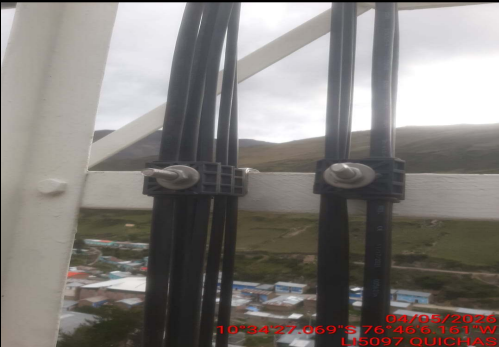
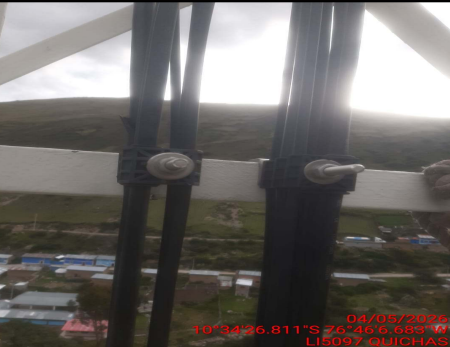
| SELLADO: SELLADO DE EQUIPOS Y DUCTOS POR DONDE INGRESAN LOS CABLES AL GABINETE (CON SIKAFLEX) | | |
|---|---|---|
| CLAMPS: REVISION DE CLAMPS EN CABLES IF, FO Y ENERGIZADO DE RRU's | | |

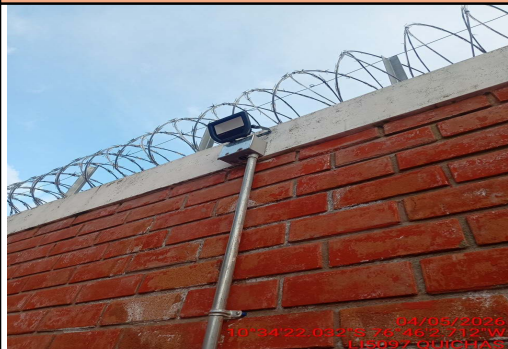
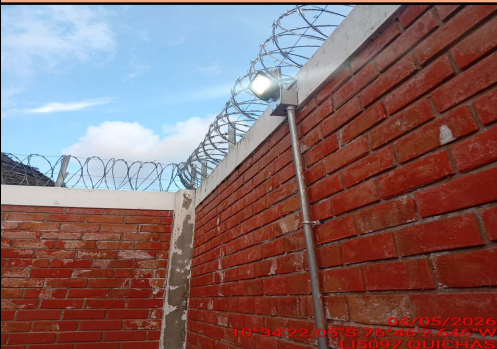
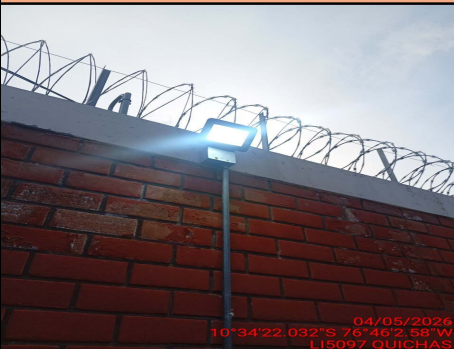
REVISION DEL ESTADO DE LUMINARIA DE EMERGENCIA (LUMINARIA ENCENDIDA Y APAGADA)

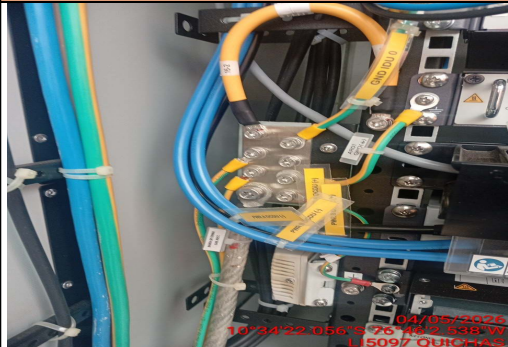
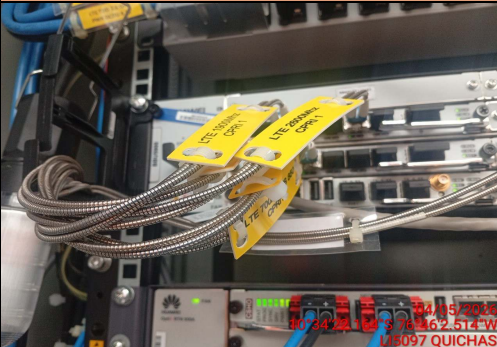
ETIQUETADO DE DATOS, POWER, TIERRA DE IDU Y TIERRA DE BBU CORRECTAMENTE ETIQUETADOS

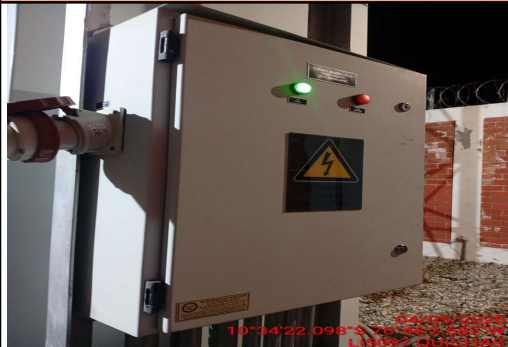
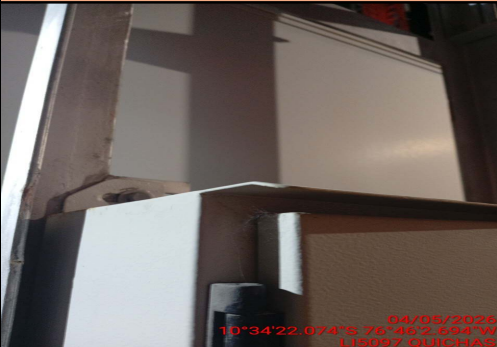
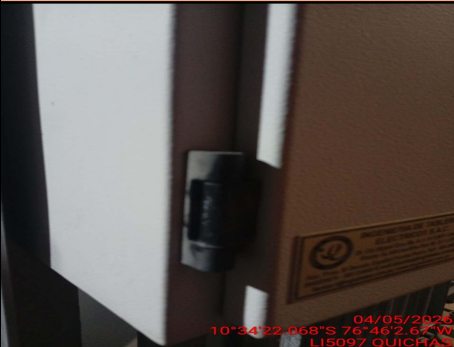
TABLERO PRONATEL: REVISION DEL ESTADO FISICO DE TABLERO (CORROSION / OXIDO)

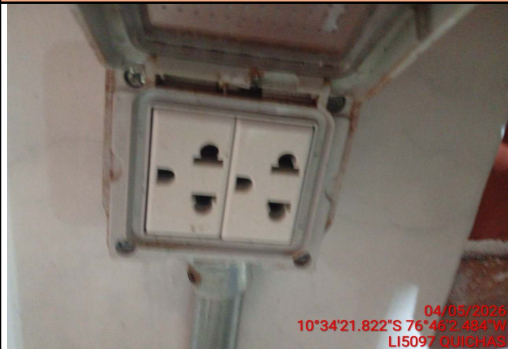
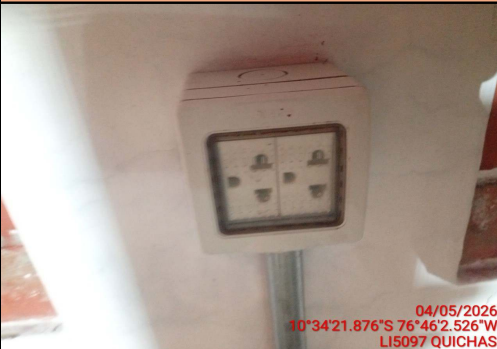
TOMACORRIENTES: REVISION DEL ESTADO FISICO DE TOMACORRIENTES

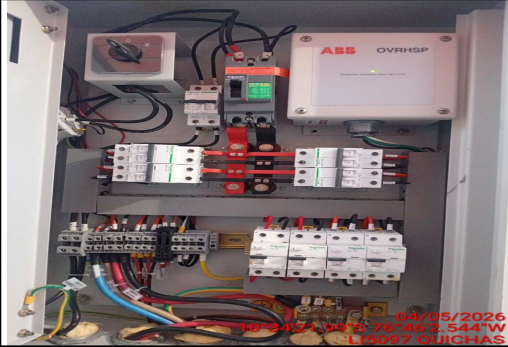
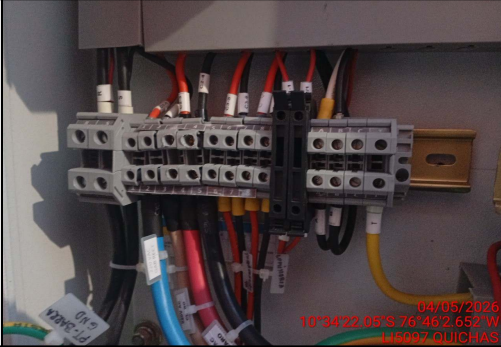
**BORNERAS: DETECCION DE TERMINALES DE CABLES EN TABLERO GENERAL SIN BORNERA**

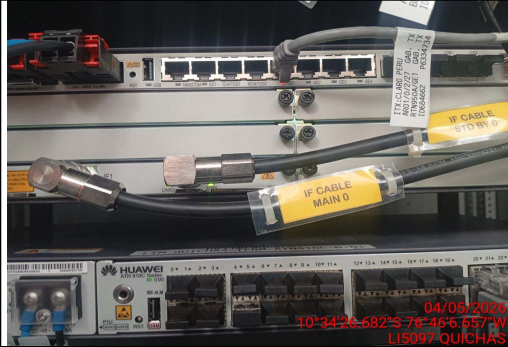
**FOTO 1**

**CONECTORES: DETECCION DE CONECTORES FI EN IDU SIN PROTECCION DE MANGA TERMOCONTRAIBLE**
