## REPORTE FOTOGRÁFICO - Sistema de Obras Civiles / Seguridad Exterior

**Nombre de la Estacion:** COCHAHUASI  
**Nombre de Localidad:** SAN VICENTE DE CAÑETE  
**Fecha:** 04/05/2026 - 04/05/2026  
**Direccion:** CA PANAMERICANA SUR CON CL LAS BEGONIAS  
**ID site:** LI4491  
**CRQ:** CRQ000000062723

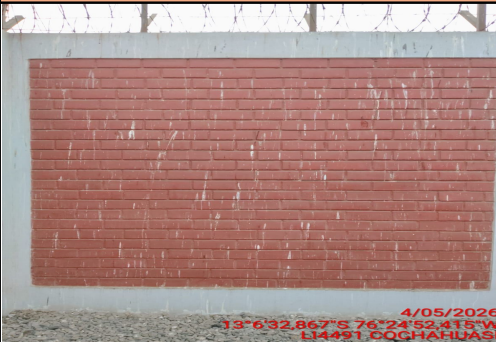
#### ANTES

### REVISION DEL ESTADO DE COLUMNAS Y VIGAS

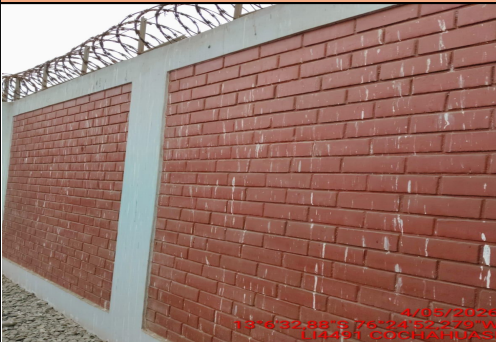
#### ANTES

### REVISION DEL ESTADO DEL CERCO PERIMETRICO

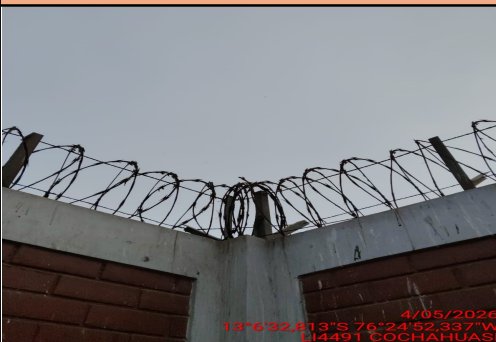
#### ANTES

### REVISION DEL ESTADO DE LA CONCERTINA
