# REPORTE FOTOGRÁFICO - Sistema de Obras Civiles / Seguridad Exterior

Nombre de la Estacion: AZANGARO\_YAUYOS  
Nombre de Localidad: AZANGARO  
Fecha: 04/05/2026 - 04/05/2026  
Direccion: CL EL COMERCIO S/N  
ID site: LI1548  
CRQ: CRQ000000062733

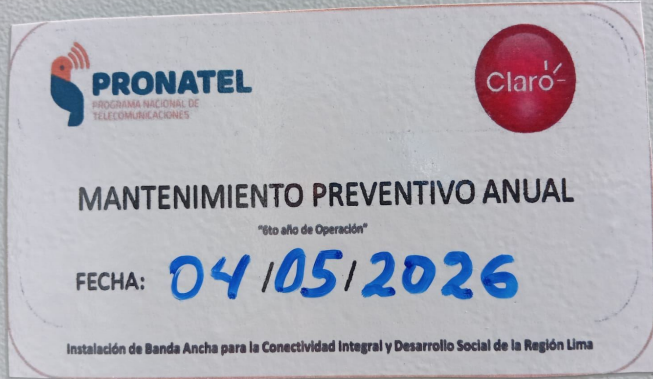
## Sticker Año mantenimiento

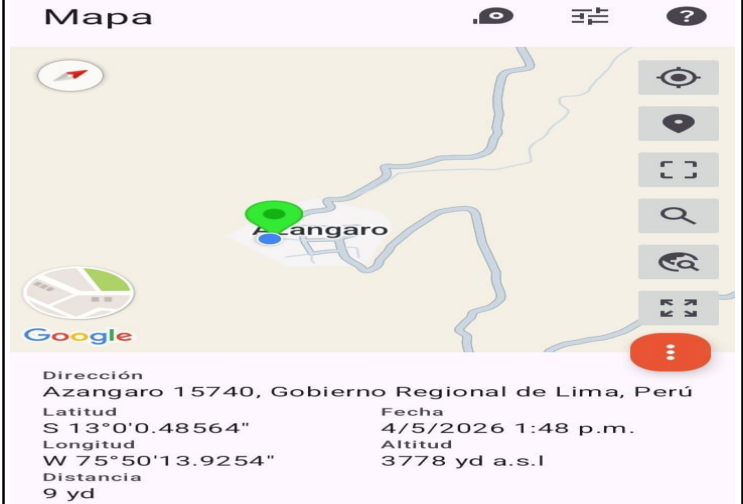
## Letrero de Localidad beneficiaria o GPS

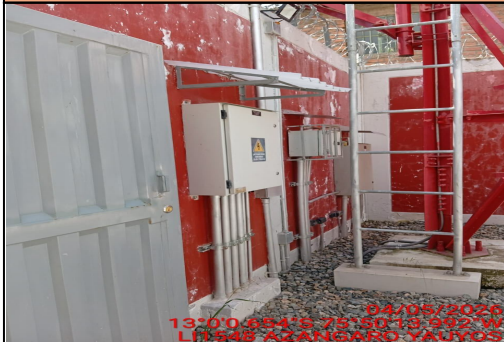
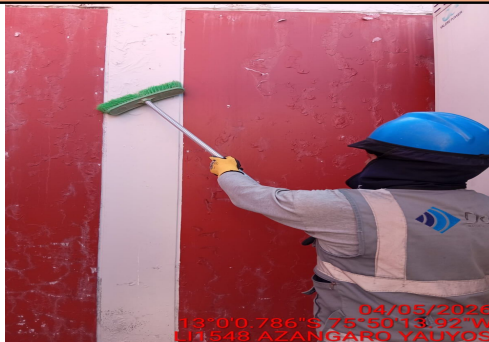
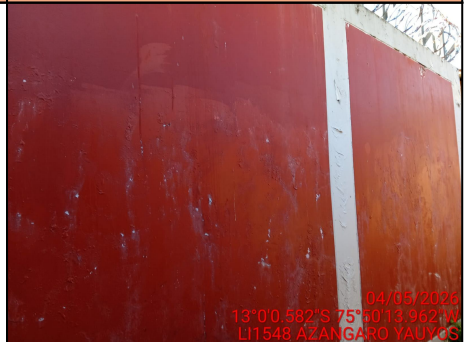
## REVISION DEL ESTADO DE COLUMNAS Y VIGAS

| CHECKLIST - OBRA CIVIL | | |
|---|---|---|
| Estructura | OK | Verificar el estado de la estructura en general |

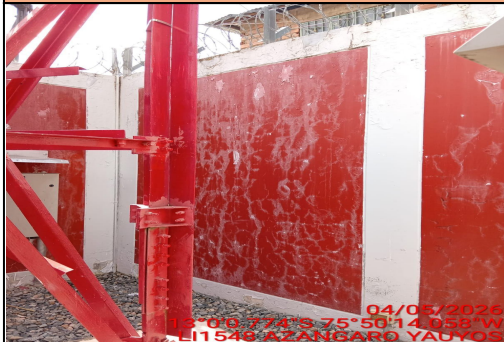
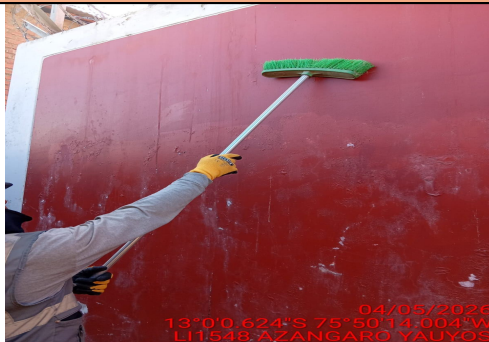
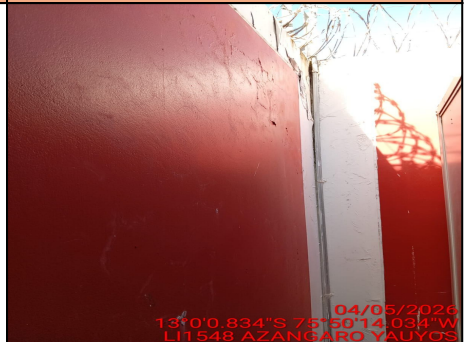
## REVISION DEL ESTADO DEL CERCO PERIMETRICO

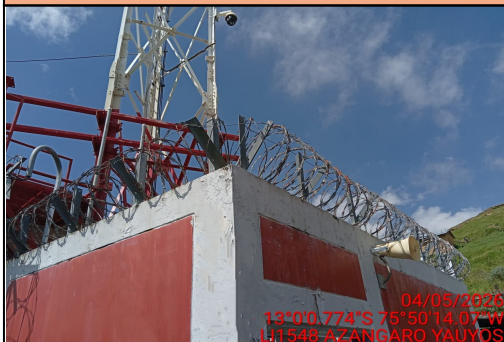
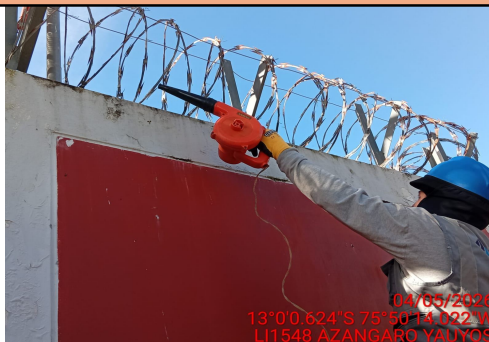
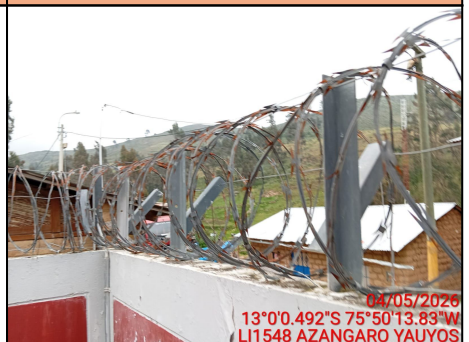
## REVISION DEL ESTADO DE LA CONCERTINA

| CHECKLIST - OBRA CIVIL | | |
|---|---|---|
| Concertina | OK | Verificar el estado de la concertina |
