## REPORTE FOTOGRÁFICO - SUPERVISION

**Nombre de la Estacion:** AZANGARO\_YAUYOS  
**Nombre de Localidad:** AZANGARO  
**Fecha:** 04/05/2026 - 04/05/2026  
**Dirección:** CL EL COMERCIO S/N  
**ID site:** LI1548  
**CRQ:** CRQ000000062733

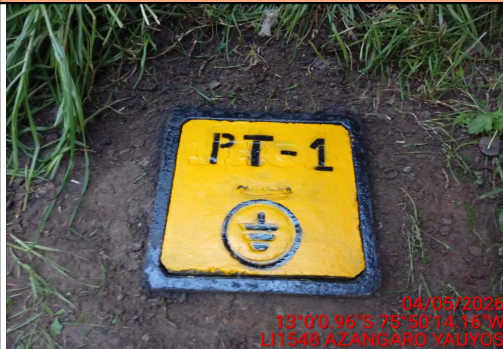
FOTO 1

### TAPAS STAP: PINTADO DE TAPAS SEGUN PLANO SPAT

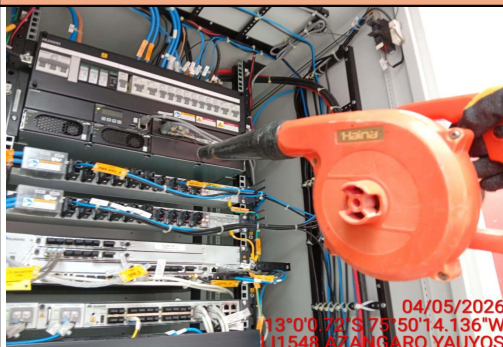
FOTO 1

### LIMPIEZA GABINETE: LIMPIEZA DENTRO, PARTE POSTERIOR, PARTE BAJA Y ENTRE LOS GABINETES

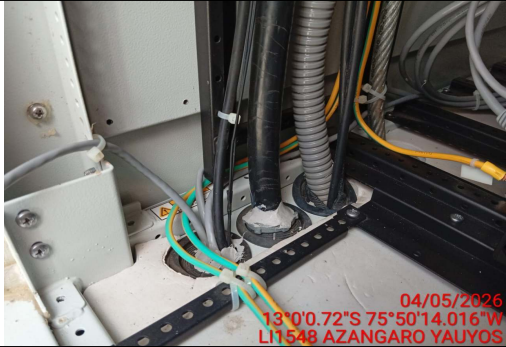
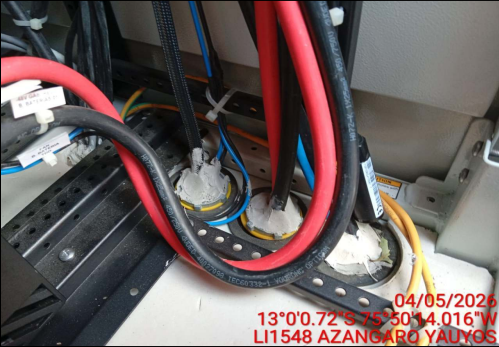
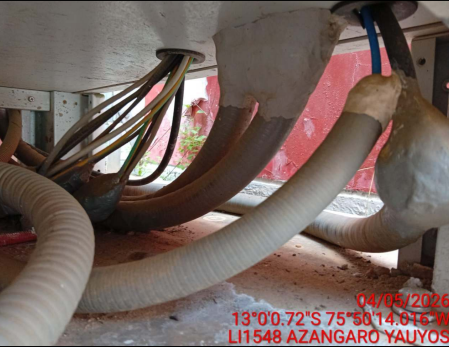
| SELLADO: SELLADO DE EQUIPOS Y DUCTOS POR DONDE INGRESAN LOS CABLES AL GABINETE (CON SIKAFLEX) | | |

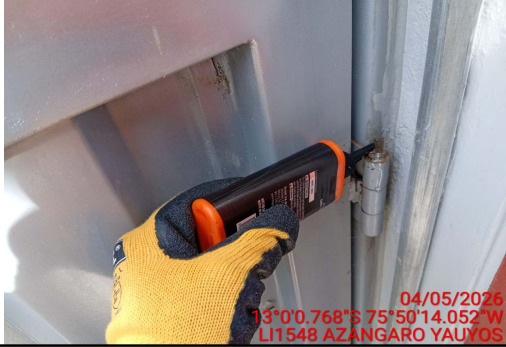
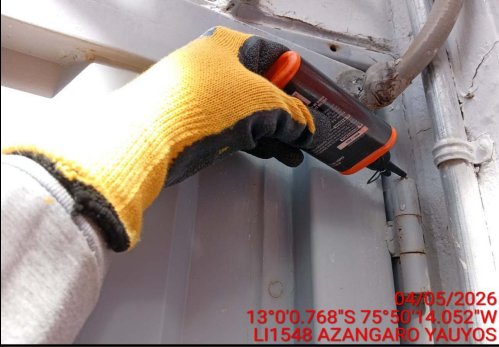
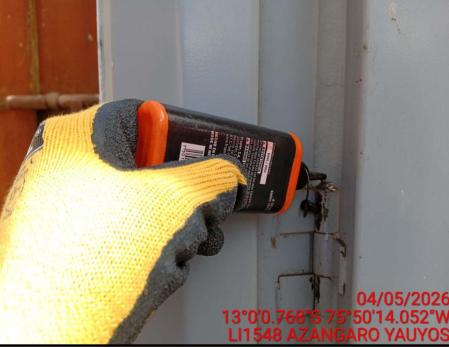
| SELLADO: SELLADO DE EQUIPOS Y DUCTOS POR DONDE INGRESAN LOS CABLES AL GABINETE (CON SIKAFLEX) | | |
|---|---|---|
| ACEITADO: ACEITADO DE PUERTAS Y CANDADOS | | |

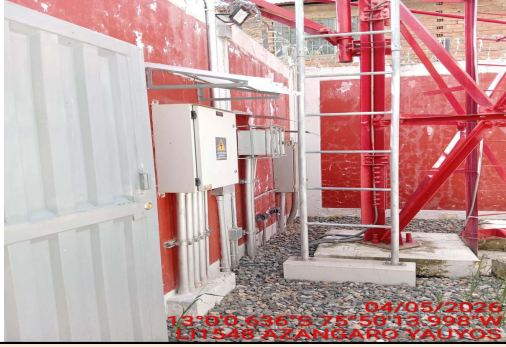
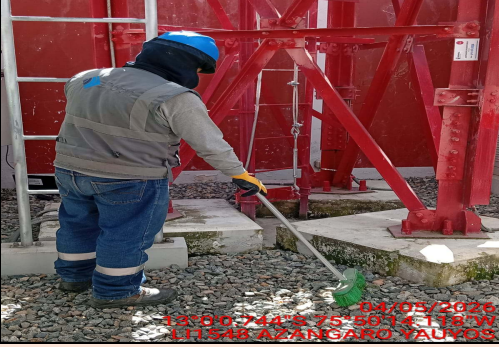
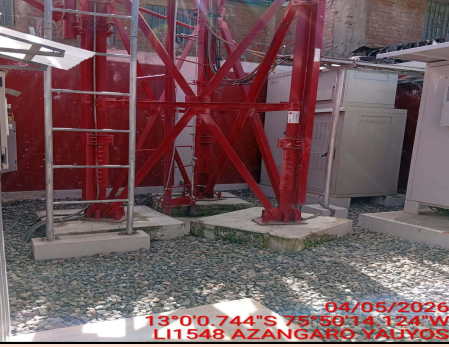
| SELLADO: SELLADO DE EQUIPOS Y DUCTOS POR DONDE INGRESAN LOS CABLES AL GABINETE (CON SIKAFLEX) | | |
|---|---|---|
| LIMPIEZA INTERIOR: LIMPIEZA INTERIOR DEL SITE / DESMALEZADO | | |

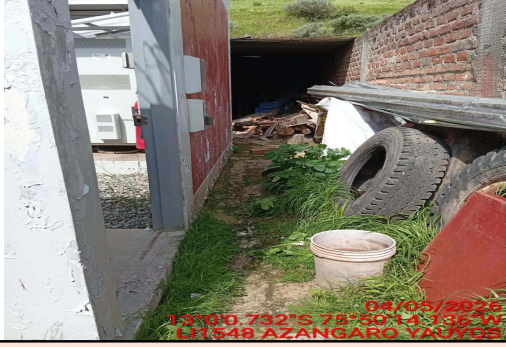
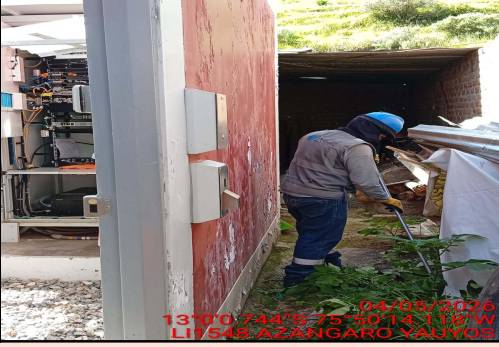
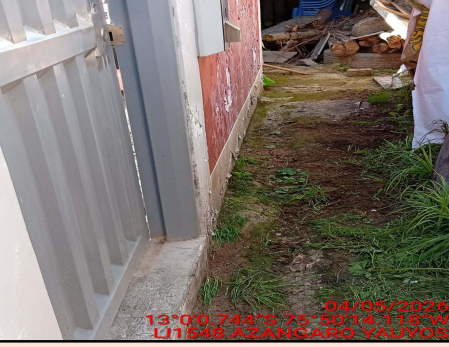
| SELLADO: SELLADO DE EQUIPOS Y DUCTOS POR DONDE INGRESAN LOS CABLES AL GABINETE (CON SIKAFLEX) | | |
|---|---|---|
| LIMPIEZA EXTERIOR: LIMPIEZA EXTERIOR DEL SITE / DESMALEZADO | | |

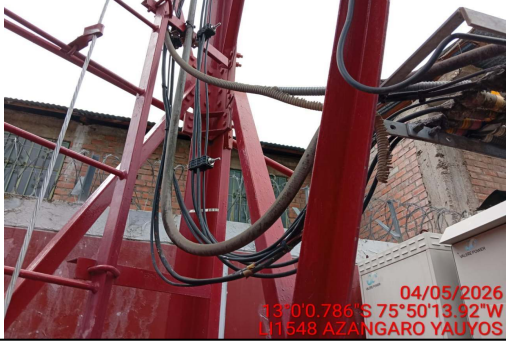
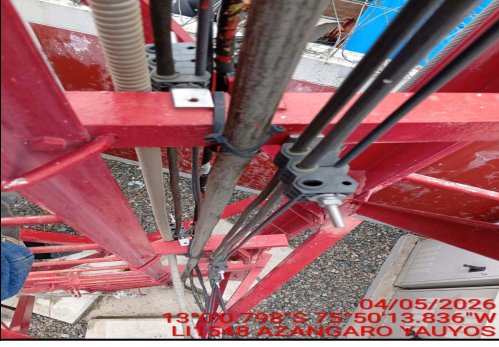
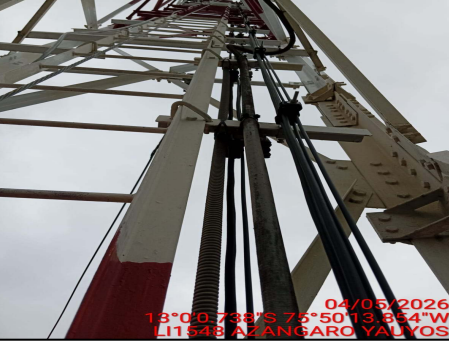
| SELLADO: SELLADO DE EQUIPOS Y DUCTOS POR DONDE INGRESAN LOS CABLES AL GABINETE (CON SIKAFLEX) | | |
|---|---|---|
| CLAMPS: REVISION DE CLAMPS EN CABLES IF, FO Y ENERGIZADO DE RRUs | | |

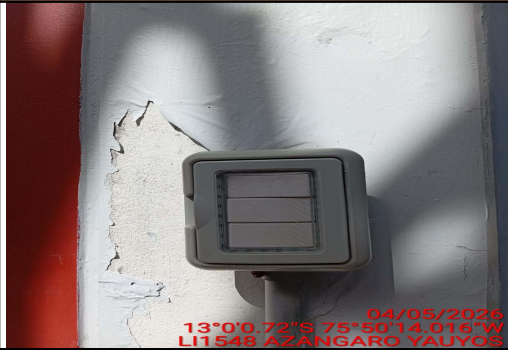
**FOTO 1**

**REVISION DEL ESTADO DE LUMINARIA DE EMERGENCIA (LUMINARIA ENCENDIDA Y APAGADA)**

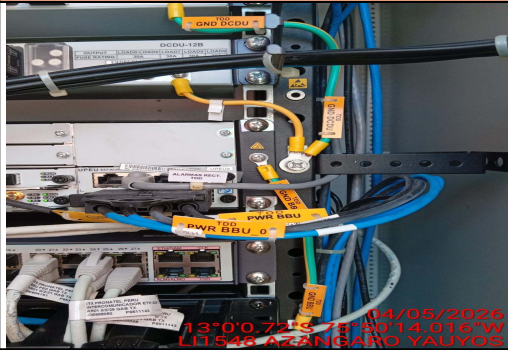
**FOTO 1**

**ETIQUETADO DE DATOS, POWER, TIERRA DE IDU Y TIERRA DE BBU CORRECTAMENTE ETIQUETADOS**

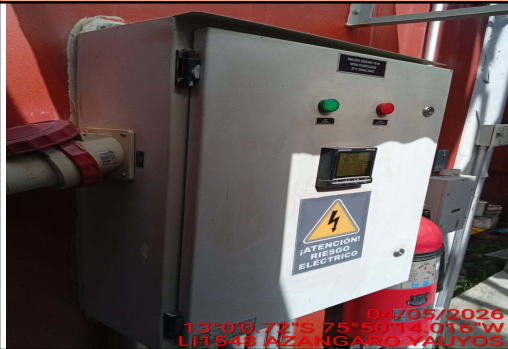
**FOTO 1**

**TABLERO PRONATEL: REVISION DEL ESTADO FISICO DE TABLERO (CORROSION / OXIDO)**

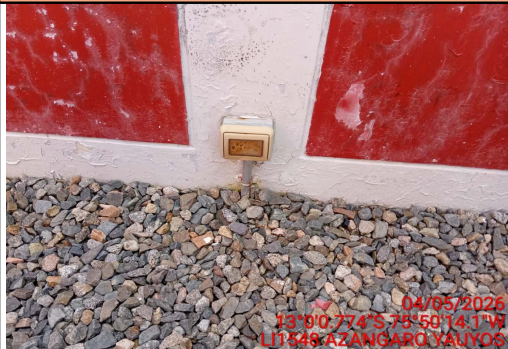
**FOTO 1**

**TOMACORRIENTES: REVISION DEL ESTADO FISICO DE TOMACORRIENTES**
