## REPORTE FOTOGRÁFICO - Sistema de Seguridad Física Interior

Nombre de la Estacion: HUARICANGA  
Nombre de Localidad: PARAMONGA  
Fecha: 04/05/2026 - 04/05/2026  
Direccion: CP HUARICANGA  
ID site: LI3853  
CRQ: CRQ000000062616

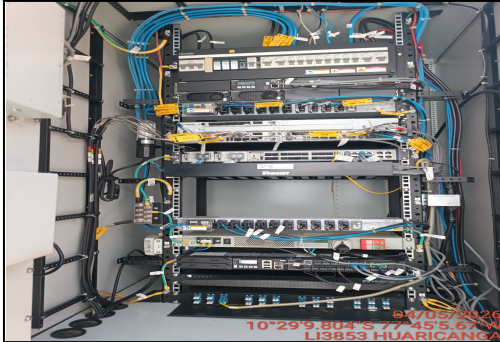
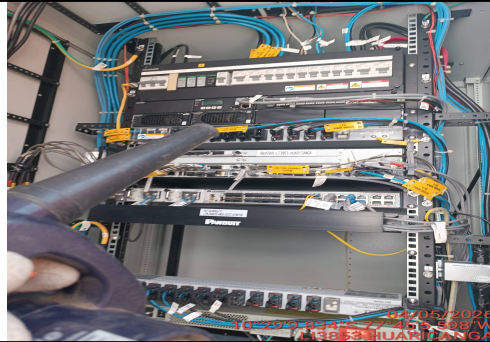
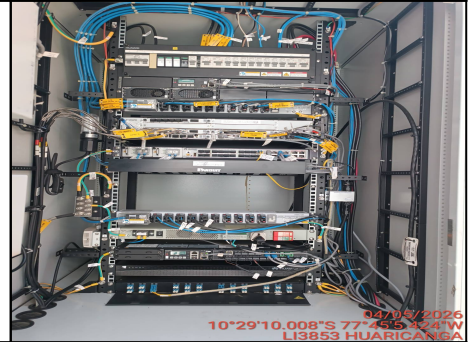
### LIMPIEZA GENERAL DE LOS EQUIPOS DEL SISTEMA

| CHECKLIST - SISTEMA DE SEGURIDAD | | |
|---|---|---|
| Sistema | OK | Limpieza de Componentes y/o equipos en general del Sistema |

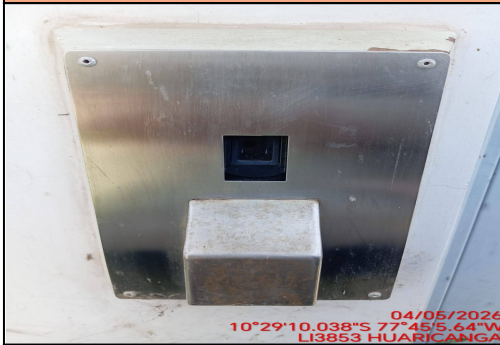
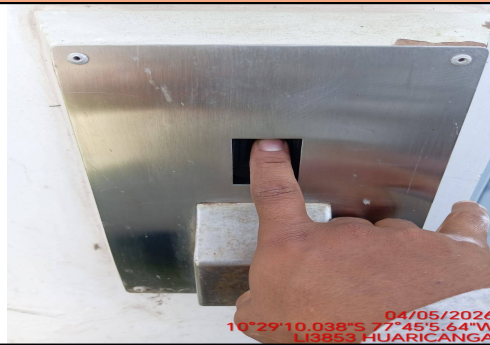
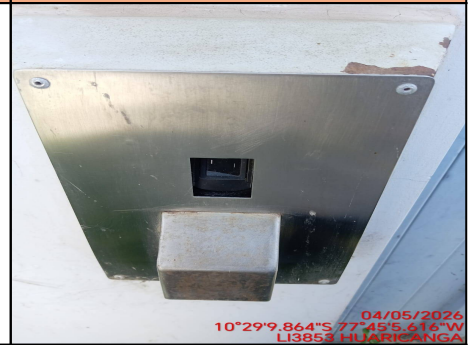
### REVISIÓN DEL BUEN FUNCIONAMIENTO DE LA LECTORA

| CHECKLIST - SISTEMA DE SEGURIDAD | | |
|---|---|---|
| Lector de Huella | OK | Verificar el buen funcionamiento de la lectora |

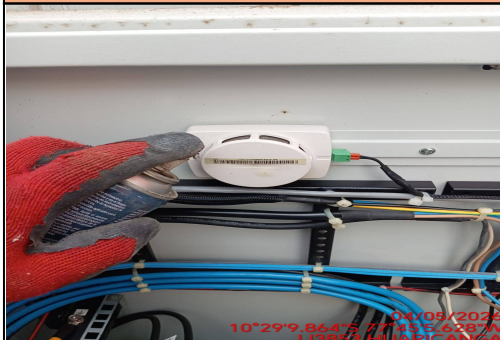
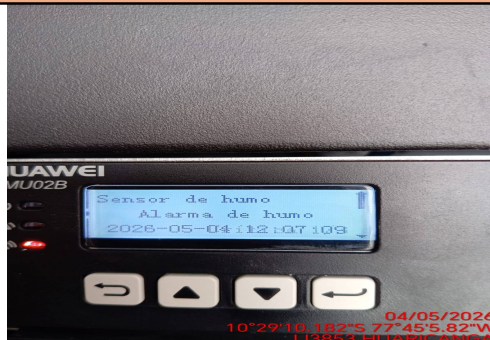
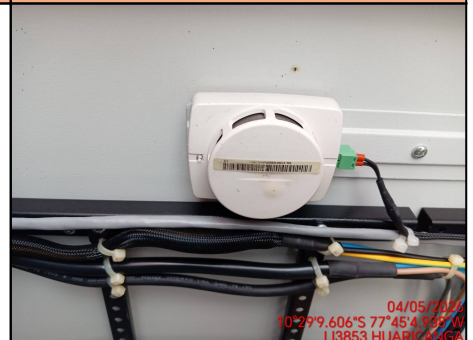
### REVISIÓN DEL FUNCIONAMIENTO DEL SENSOR DE HUMO

| CHECKLIST - SISTEMA DE SEGURIDAD | | |
|---|---|---|
| Sensor de Humo | OK | Revisión estado del sensor de Humo |
| Sensor de Humo | OK | Verificar activación de la sirena y alarma generada en NOC |

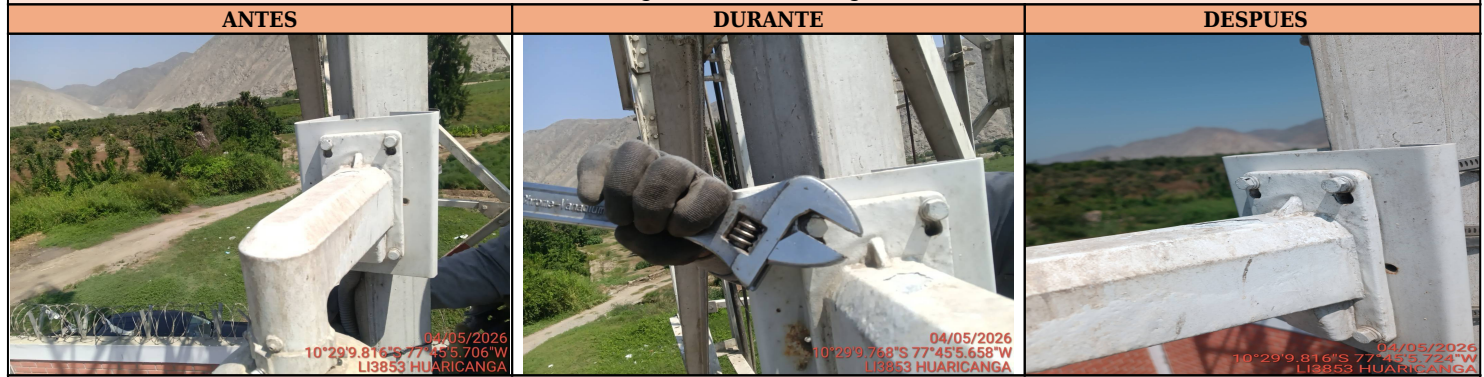
## REVISIÓN DE SUJECCIÓN Y ANCLAJES DE CÁMARA

| CHECKLIST - SISTEMA DE SEGURIDAD | | |
|---|---|---|
| Cámara | OK | Revisión de sujeción y anclajes de la Cámara |

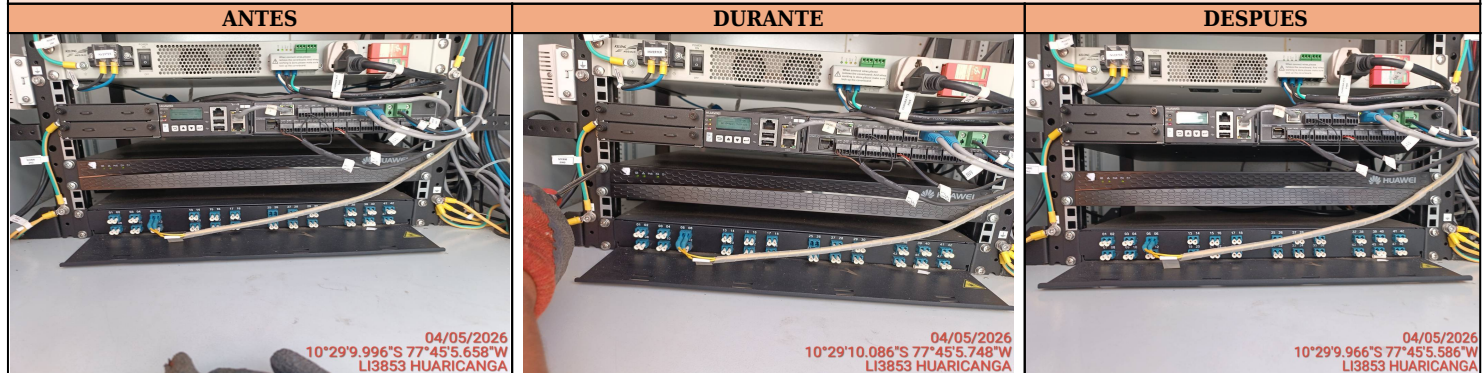
## REVISIÓN DEL EQUIPO DE GRABACIÓN (VCN510 - 8P)

| CHECKLIST - SISTEMA DE SEGURIDAD | | |
|---|---|---|
| Grabador de Video | OK | Verificar grabación local desde el NOC |

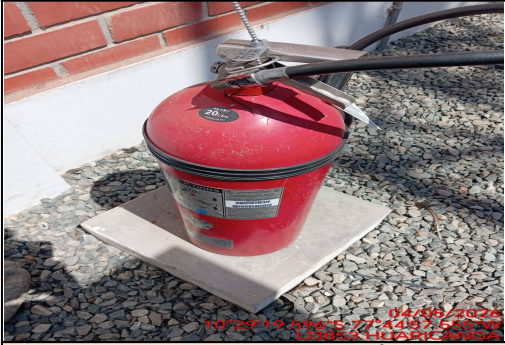
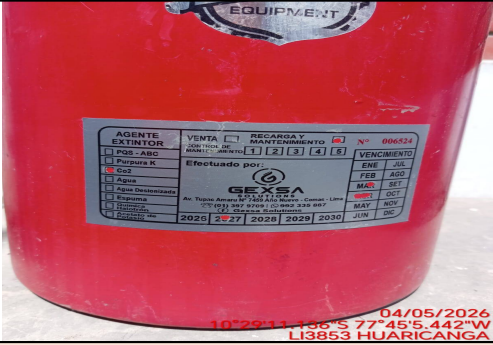
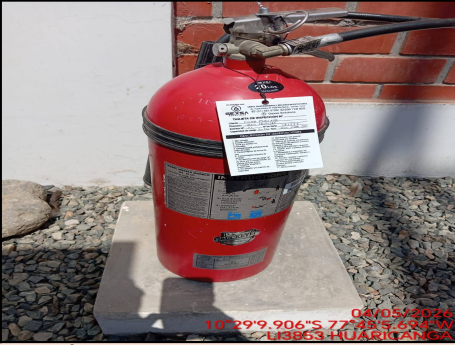
| REVISIÓN DE LA SIRENA | | |
|---|---|---|
| REVISIÓN DEL EXTINTOR | | |

| CHECKLIST - SISTEMA DE SEGURIDAD | | |
|---|---|---|
| Extintor | OK | Verificar estado y Fecha de caducidad del Extintor |

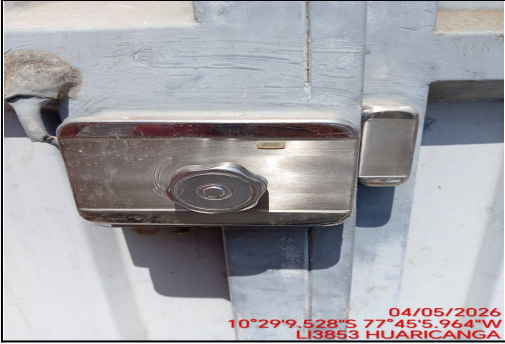
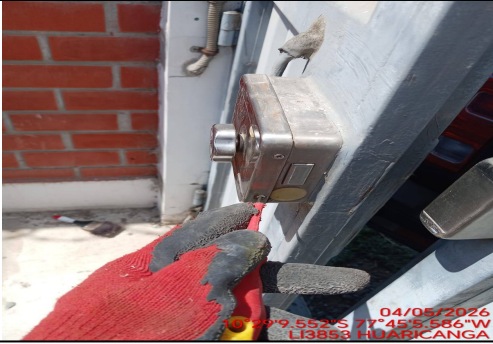
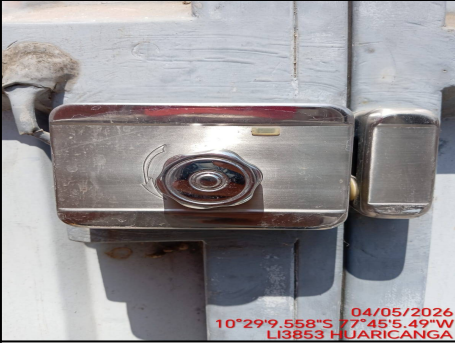
| REVISIÓN DE LA SIRENA | | |
|---|---|---|
| REVISIÓN DEL CORRECTO FUNCIONAMIENTO DE LA CHAPA ELÉCTRICA | | |

| CHECKLIST - SISTEMA DE SEGURIDAD | | |
|---|---|---|
| Chapa Eléctrica | OK | Verificar Apertura de puerta (remoto y presencial) |
