# REPORTE FOTOGRÁFICO - Sistema de Obras Civiles / Seguridad Exterior

**Nombre de la Estacion:** HUAYARINGA\_ALTA  
**Nombre de Localidad:** SANTA EULALIA  
**Fecha:** 05/05/2026 - 05/05/2026  
**Direccion:** CENTRO POBLADO HUAYARINGA ALTA  
**ID site:** LI5239  
**CRQ:** CRQ000000063427

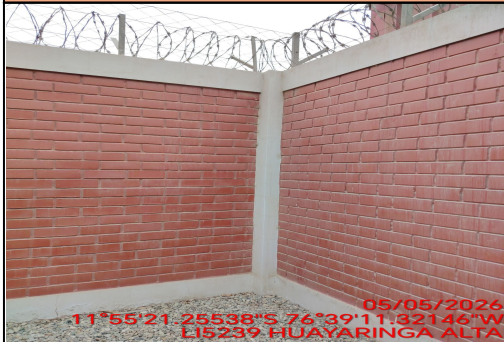
### ANTES

## REVISION DEL ESTADO DE COLUMNAS Y VIGAS

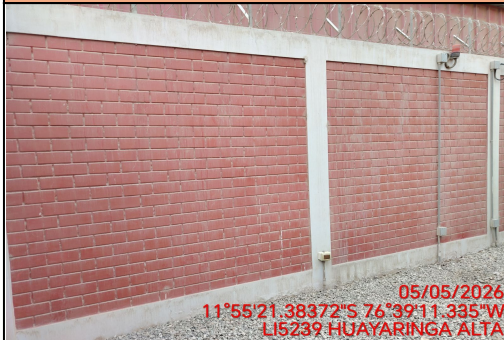
### ANTES

## REVISION DEL ESTADO DEL CERCO PERIMETRICO

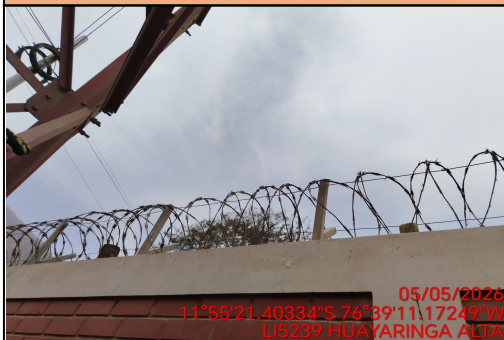
### ANTES

## REVISION DEL ESTADO DE LA CONCERTINA
