## REPORTE FOTOGRÁFICO - Sistema de Climatización A/A

**Nombre de la Estación:** COCHAHUASI  
**Nombre de Localidad:** SAN VICENTE DE CAÑETE  
**Fecha:** 05/05/2026 - 05/05/2026  
**Dirección:** CA PANAMERICANA SUR CON CL LAS BEGONIAS  
**ID site:** LI4491  
**CRQ:** CRQ000000062723

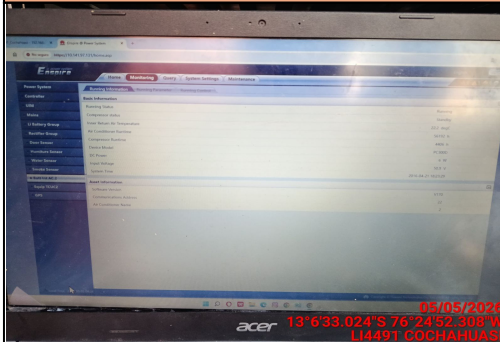
#### ANTES

### VERIFICACION DE PARAMETROS DE OPERACION: TEMPERATURA [°C]

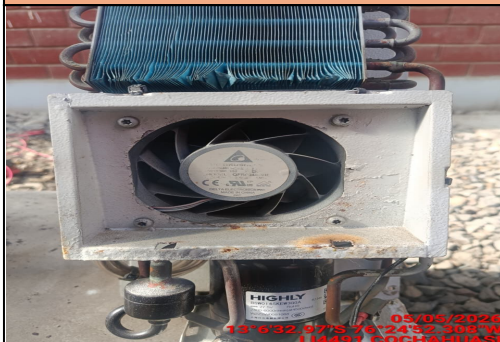
#### ANTES

### LIMPIEZA DE MOTOR DEL CONDENSADOR

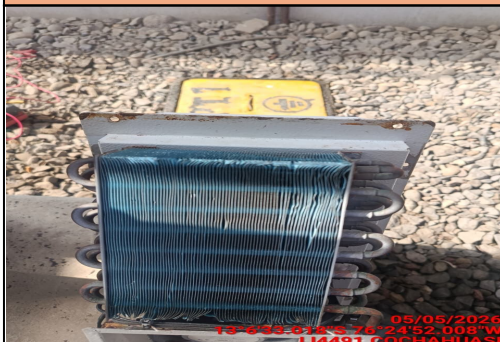
#### ANTES

### LIMPIEZA DE SERPENTIN DEL CONDENSADOR
