## REPORTE FOTOGRÁFICO - Sistema de Transmisión

**Nombre de la Estación:** HUAYARINGA\_ALTA  
**Nombre de Localidad:** SANTA EULALIA  
**Fecha:** 05/05/2026 - 05/05/2026  
**Dirección:** CENTRO POBLADO HUAYARINGA ALTA  
**ID site:** LI5239  
**CRQ:** CRQ00000063429

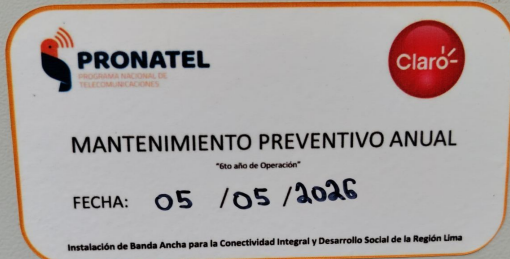
### Sticker Año mantenimiento

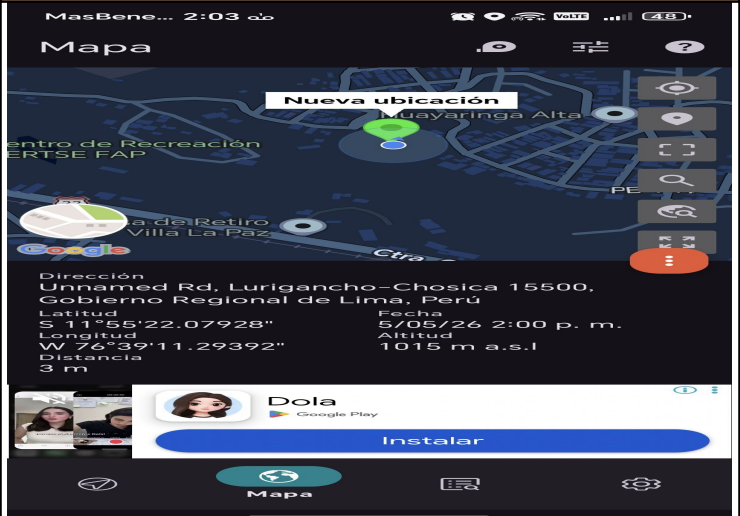
### Letrero de Localidad beneficiaria o GPS

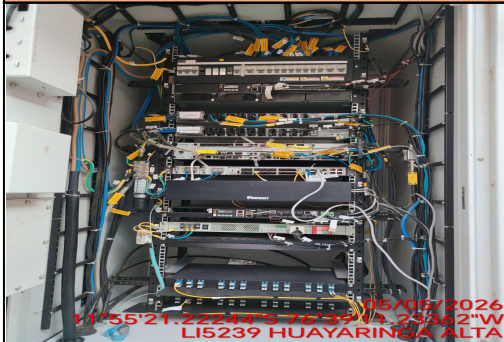
#### ANTES

### EQUIPOS BBU, ROUTER O MW: VERIFICAR ESTADO DE EQUIPOS, LED DE ALARMAS, LIMPIEZA TECNICA Y SOPLETEADO

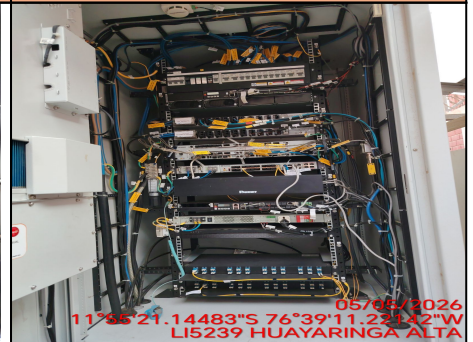
#### DESPUES

| Transporte | Estado | |
|---|---|---|
| Equipo Router o MW | OK | Verificar el buen estado del equipo de Transmisión |

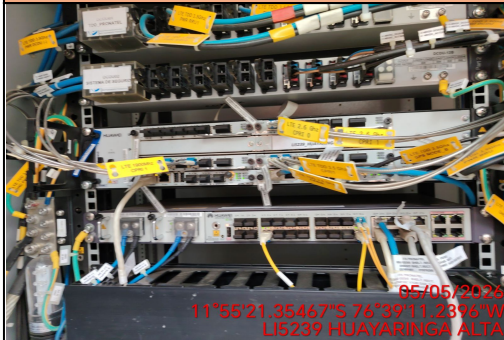
#### ANTES

### TARJETAS: AJUSTE DE ELEMENTOS Y CONEXIONES

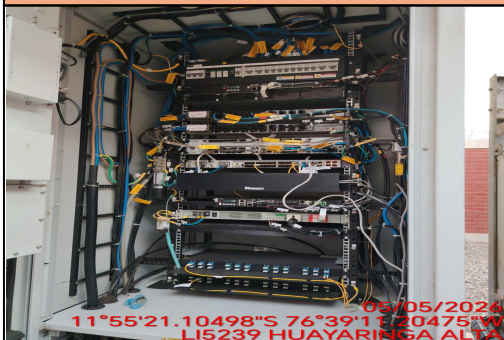
#### ANTES

### CABLES: LIMPIEZA TECNICA Y ORDENAMIENTO DE CABLES

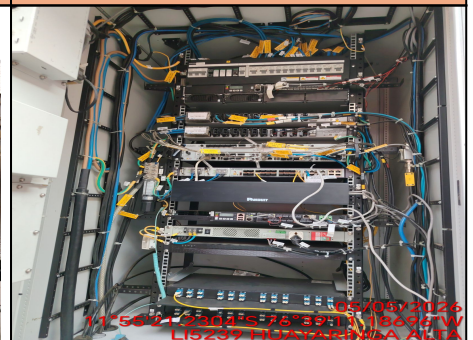
#### DESPUES

| Transporte | Estado | |
|---|---|---|
| Cable | OK | Verificar la limpieza técnica y el orden de los cables de red |

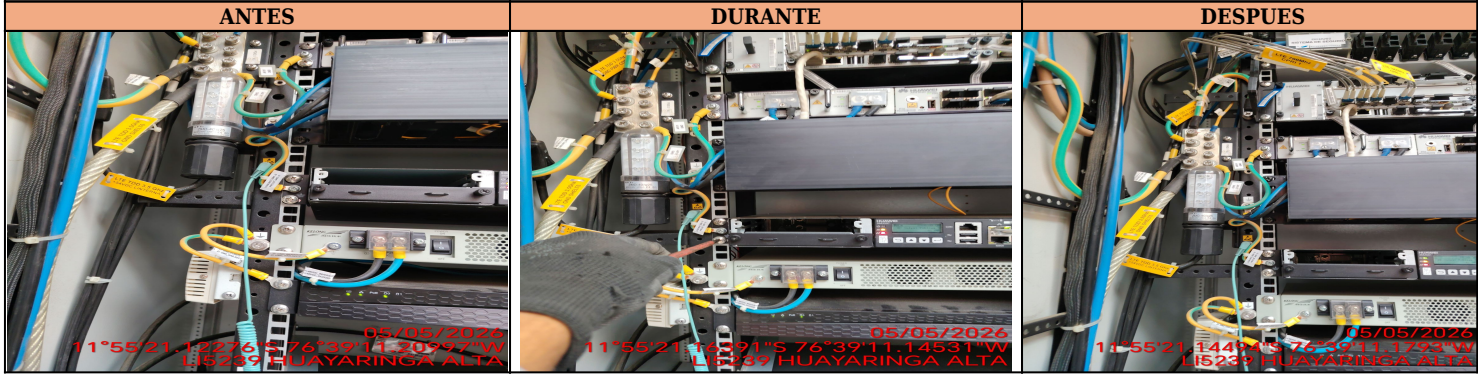
VERIFICACION Y AJUSTE DE ATERRAMIENTO

| Transporte | Estado | |
|---|---|---|
| Aterramiento | OK | Verificar Línea a tierra de todos los equipos del Sistema |
