| | <b>REPORTE FOTOGRÁFICO - Sistema de Energía LBT</b> | | |
| <b>Nombre de la Estacion:</b> COCHAHUASI<br><b>Nombre de Localidad:</b> SAN VICENTE DE CAÑETE<br><b>Fecha:</b> 05/05/2026 - 05/05/2026<br><b>Dirección:</b> CA PANAMERICANA SUR CON CL LAS BEGONIAS<br><b>ID site:</b> LI4491<br><b>CRQ:</b> CRQ000000062689 | | | |

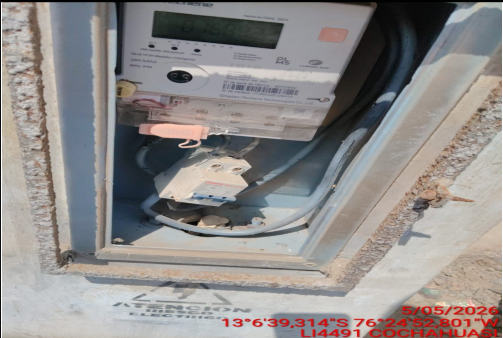
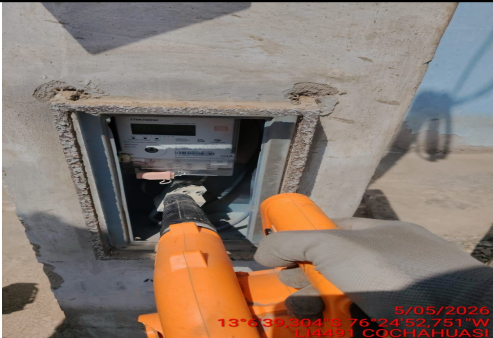
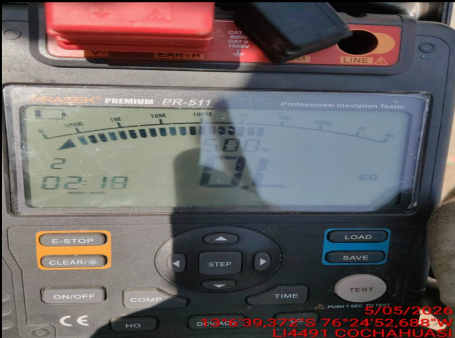
| Sistema LBT | Estado | |
|---|---|---|
| Línea electrica | OK | Medición de aislamiento cable autoportante de BT |
