## REPORTE FOTOGRÁFICO - Sistema de Seguridad Física Interior

**Nombre de la Estación:** HUAYARINGA\_ALTA  
**Nombre de Localidad:** SANTA EULALIA  
**Fecha:** 05/05/2026 - 05/05/2026  
**Dirección:** CENTRO POBLADO HUAYARINGA ALTA  
**ID site:** LI5239  
**CRQ:** CRQ00000063427

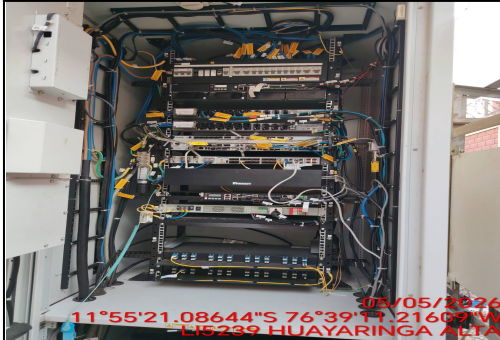
#### ANTES

### LIMPIEZA GENERAL DE LOS EQUIPOS DEL SISTEMA

| CHECKLIST - SISTEMA DE SEGURIDAD | | |
|---|---|---|
| Sistema | OK | Limpieza de Componentes y/o equipos en general del Sistema |

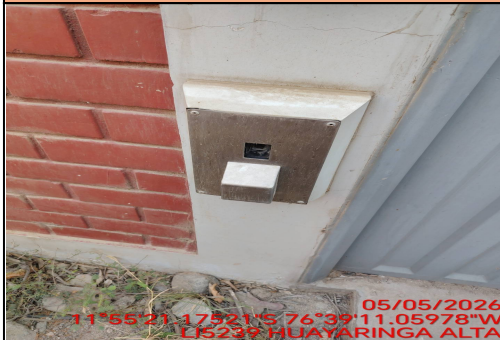
#### ANTES

### REVISIÓN DEL BUEN FUNCIONAMIENTO DE LA LECTORA

| CHECKLIST - SISTEMA DE SEGURIDAD | | |
|---|---|---|
| Lector de Huella | OK | Verificar el buen funcionamiento de la lectora |

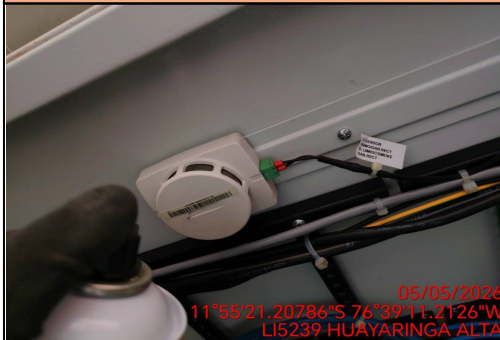
#### ANTES

### REVISIÓN DEL FUNCIONAMIENTO DEL SENSOR DE HUMO

| CHECKLIST - SISTEMA DE SEGURIDAD | | |
|---|---|---|
| Sensor de Humo | OK | Revisión estado del sensor de Humo |

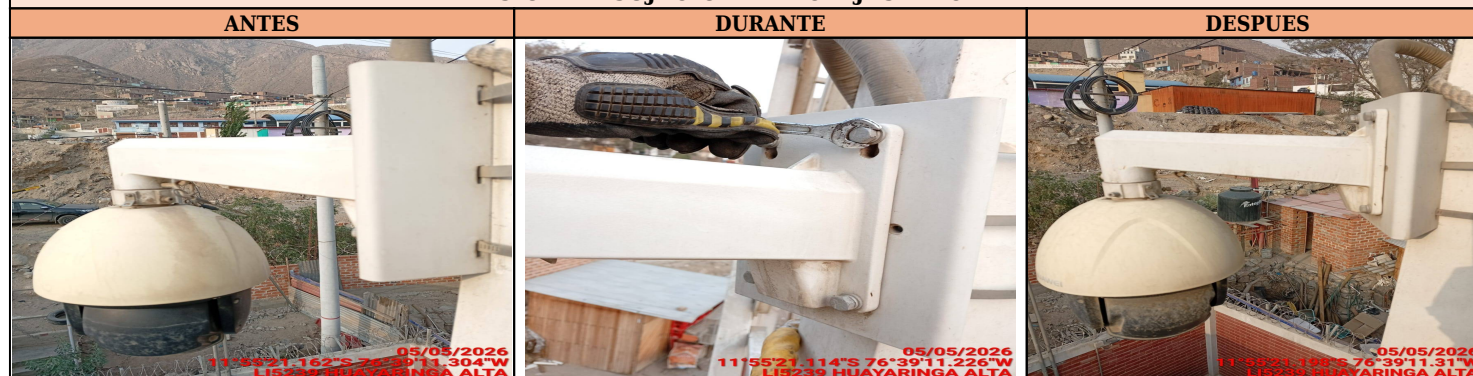
# REVISIÓN DE SUJECCIÓN Y ANCLAJES DE CÁMARA

| CHECKLIST - SISTEMA DE SEGURIDAD | | |
|---|---|---|
| Cámara | OK | Revisión de sujeción y anclajes de la Cámara |

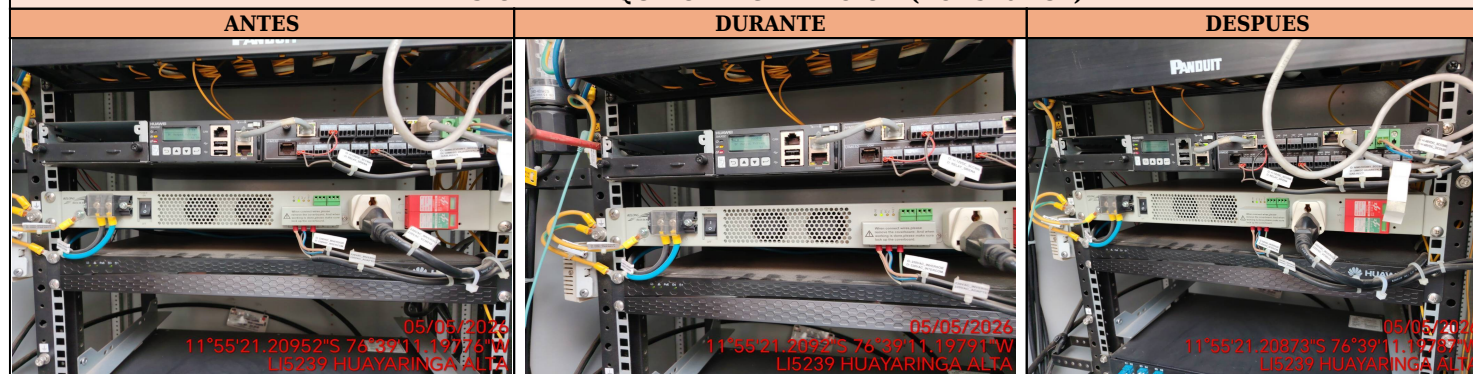
# REVISIÓN DEL EQUIPO DE GRABACIÓN (VCN510 - 8P)

| CHECKLIST - SISTEMA DE SEGURIDAD | | |
|---|---|---|
| Grabador de Video | OK | Verificar grabación local desde el NOC |

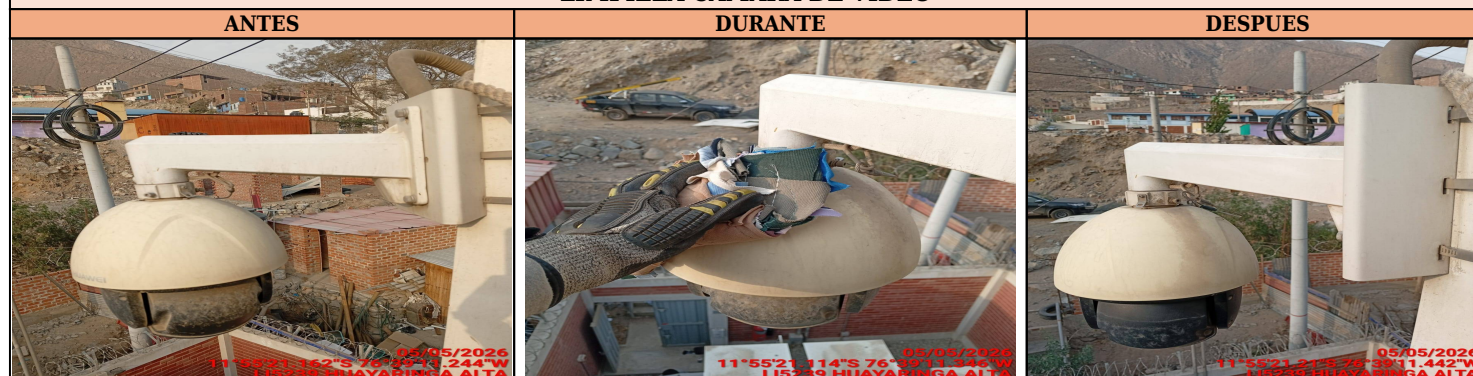
# LIMPIEZA CÁMARA DE VIDEO

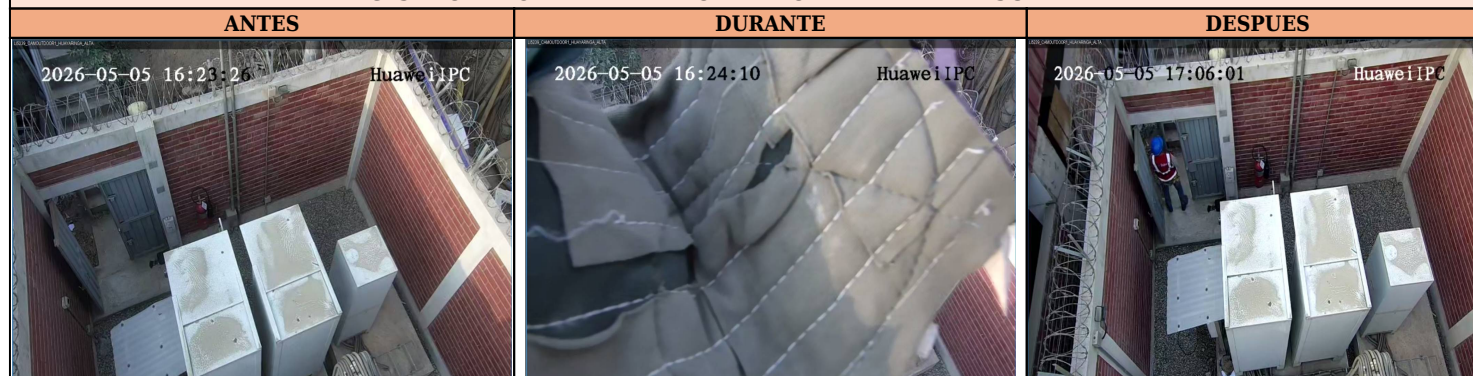
# REGISTRO DE CÁMARA AL MOMENTO DE REALIZAR SU LIMPIEZA

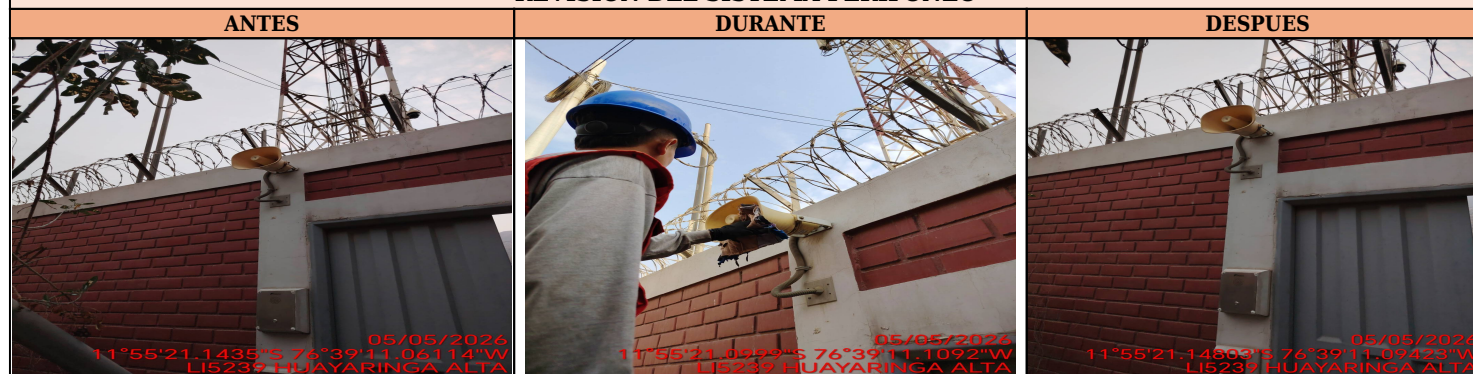
# REVISIÓN DEL SISTEMA PERIFONEO
