# REPORTE FOTOGRÁFICO - Sistema de Obras Civiles / Seguridad Exterior

**Nombre de la Estacion:** CANTERA  
**Nombre de Localidad:** NUEVO IMPERIAL  
**Fecha:** 17/04/2026 - 17/04/2026  
**Direccion:** CP CANTERAS - NUEVO IMPERIAL - CAÑETE - LIMA  
**ID site:** LI4781  
**CRQ:** CRQ000000054315

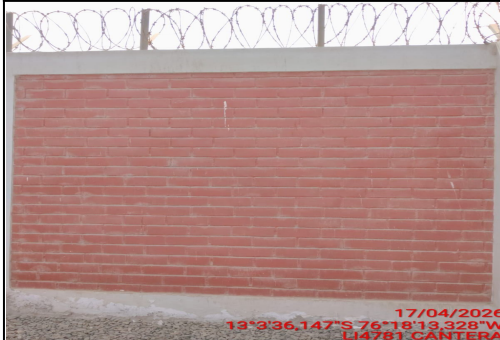
### ANTES

## REVISION DEL ESTADO DE COLUMNAS Y VIGAS

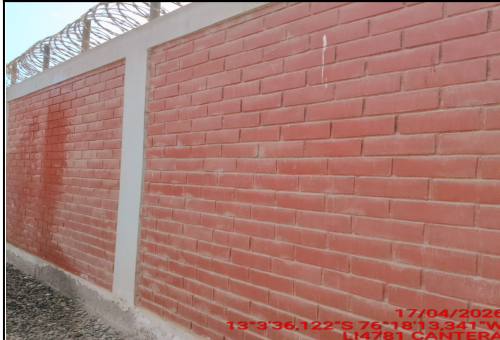
### ANTES

## REVISION DEL ESTADO DEL CERCO PERIMETRICO

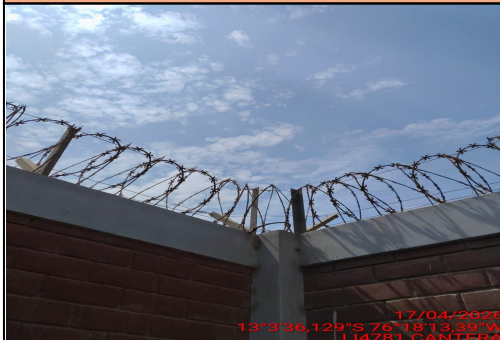
### ANTES

## REVISION DEL ESTADO DE LA CONCERTINA
