## REPORTE FOTOGRÁFICO - Sistema de Puesta a Tierra

Nombre de la Estacion: JESUS\_DEL\_VALLE  
Nombre de Localidad: HUARAL  
Fecha: 06/05/2026 - 06/05/2026  
Direccion: CP JESUS DEL VALLE  
ID site: LI5031  
CRQ: CRQ000000062598

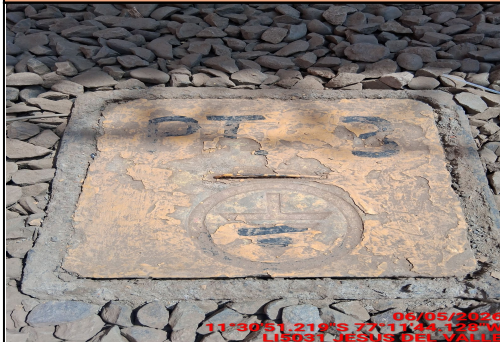
#### ANTES

### INSPECCIÓN VISUAL
