## REPORTE FOTOGRÁFICO - SUPERVISION

**Nombre de la Estacion:** HUACHINGA  
**Nombre de Localidad:** IHUARI  
**Fecha:** 23/04/2026 - 23/04/2026  
**Dirección:** CENTRO POBLADO HUACHINGA  
**ID site:** LI5133  
**CRQ:** CRQ000000057532

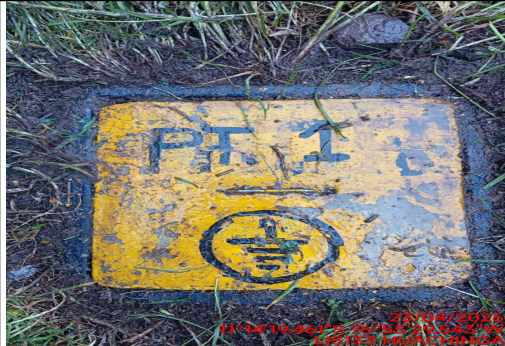
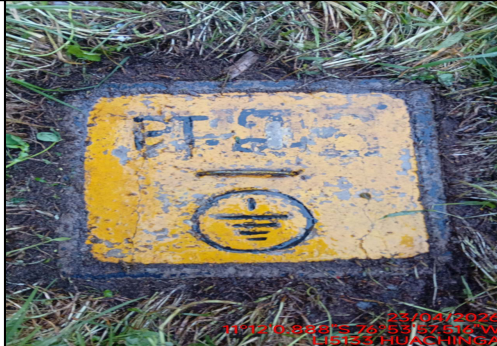
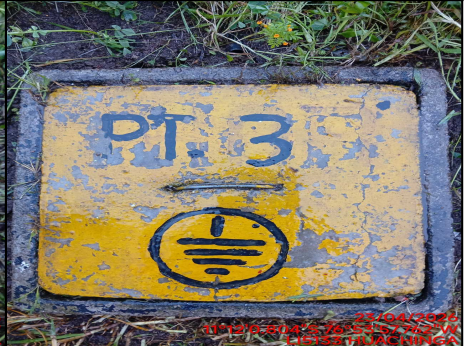
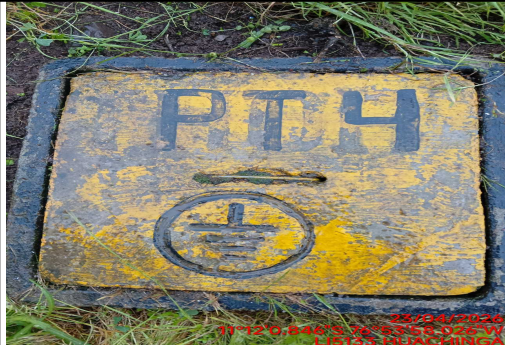
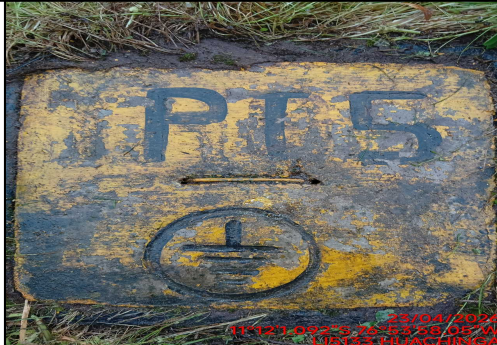
### TAPAS STAP: PINTADO DE TAPAS SEGUN PLANO SPAT

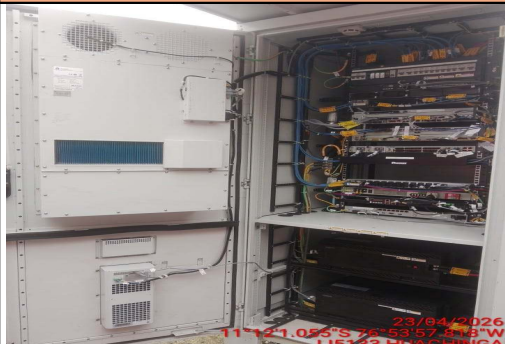
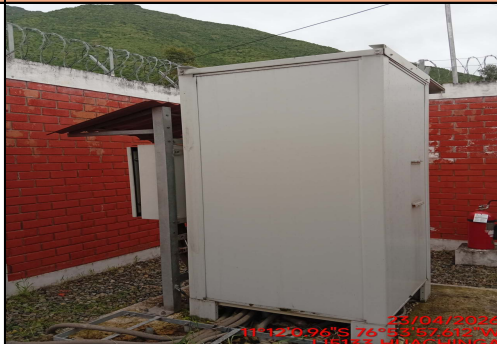
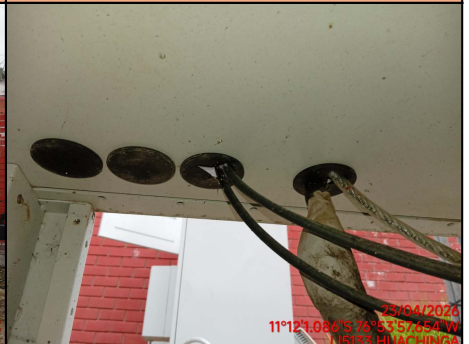
### LIMPIEZA GABINETE: LIMPIEZA DENTRO, PARTE POSTERIOR, PARTE BAJA Y ENTRE LOS GABINETES

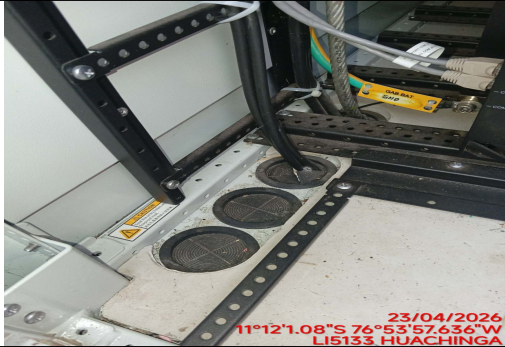
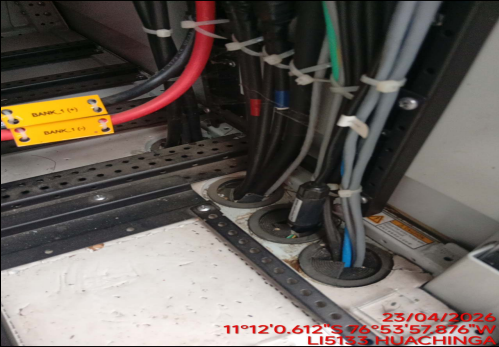
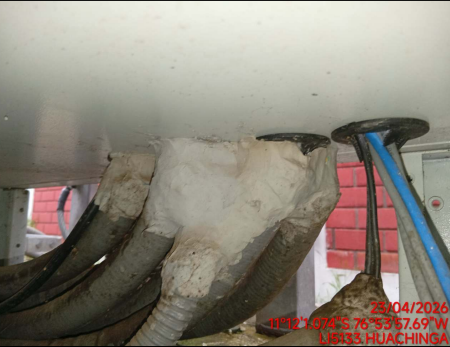
| SELLADO: SELLADO DE EQUIPOS Y DUCTOS POR DONDE INGRESAN LOS CABLES AL GABINETE (CON SIKAFLEX) | | |

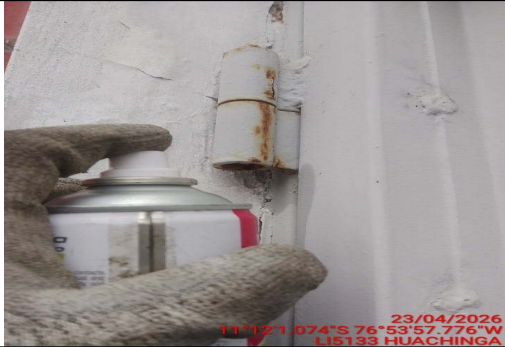
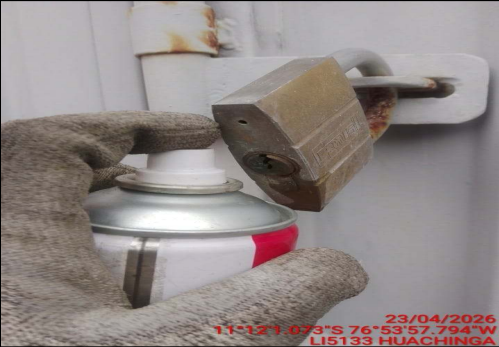
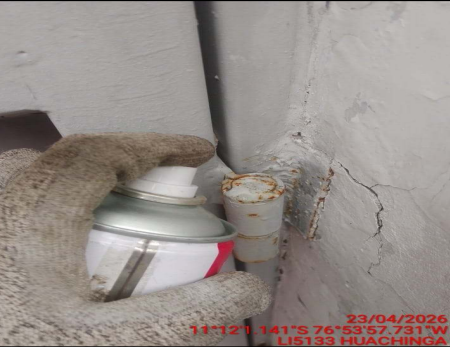
| SELLADO: SELLADO DE EQUIPOS Y DUCTOS POR DONDE INGRESAN LOS CABLES AL GABINETE (CON SIKAFLEX) | | |
|---|---|---|
| ACEITADO: ACEITADO DE PUERTAS Y CANDADOS | | |

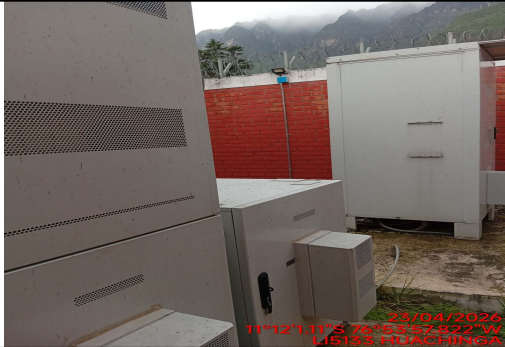
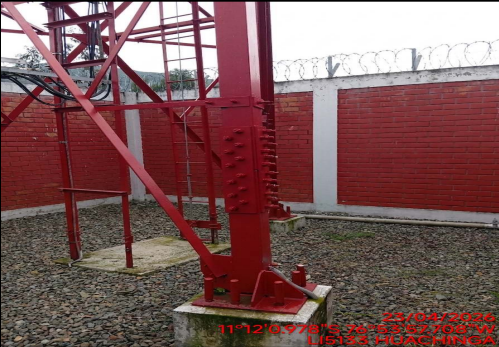
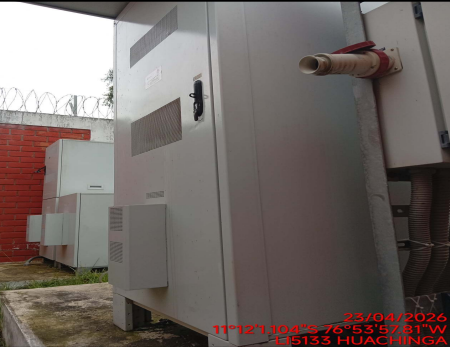
| SELLADO: SELLADO DE EQUIPOS Y DUCTOS POR DONDE INGRESAN LOS CABLES AL GABINETE (CON SIKAFLEX) | | |
|---|---|---|
| LIMPIEZA INTERIOR: LIMPIEZA INTERIOR DEL SITE / DESMALEZADO | | |

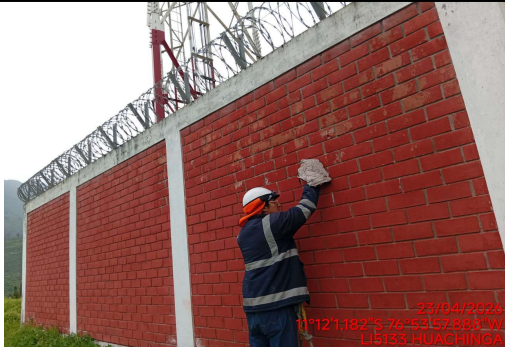
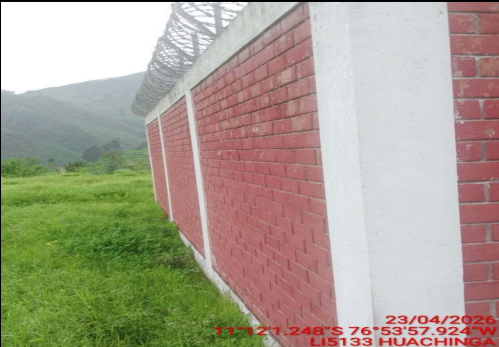
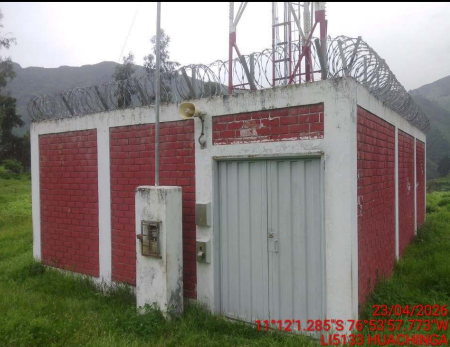
| SELLADO: SELLADO DE EQUIPOS Y DUCTOS POR DONDE INGRESAN LOS CABLES AL GABINETE (CON SIKAFLEX) | | |
|---|---|---|
| LIMPIEZA EXTERIOR: LIMPIEZA EXTERIOR DEL SITE / DESMALEZADO | | |

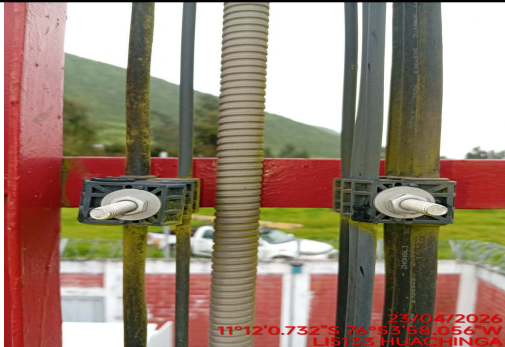
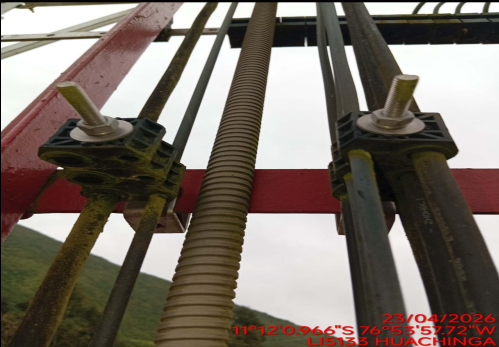
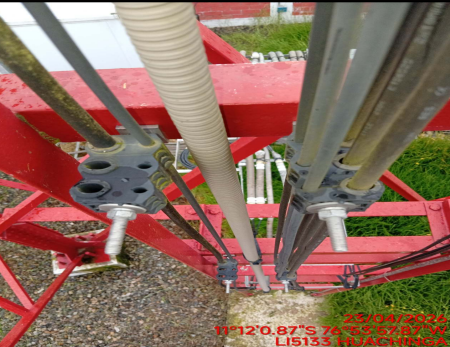
| SELLADO: SELLADO DE EQUIPOS Y DUCTOS POR DONDE INGRESAN LOS CABLES AL GABINETE (CON SIKAFLEX) | | |
|---|---|---|
| CLAMPS: REVISION DE CLAMPS EN CABLES IF, FO Y ENERGIZADO DE RRU's | | |

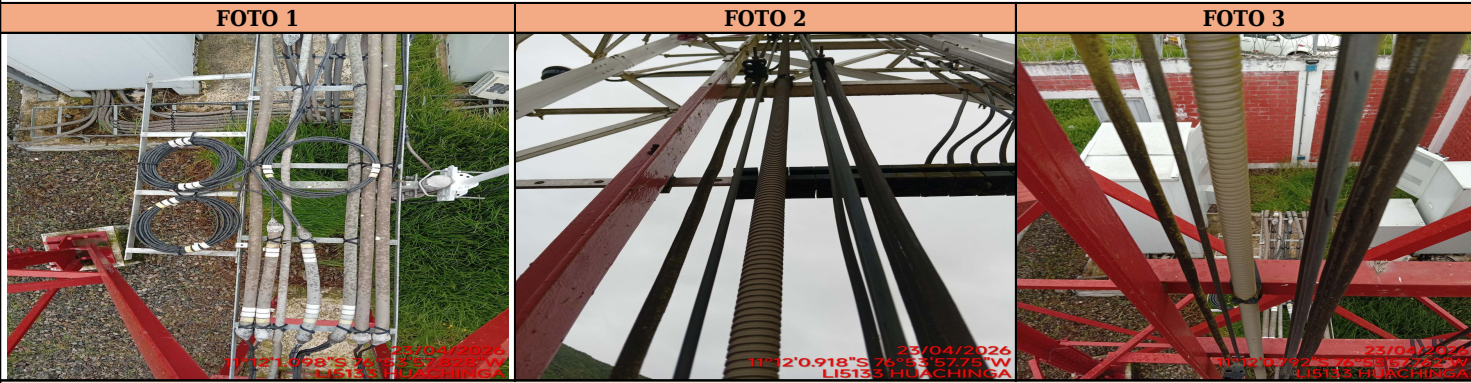
GROUNDING KIT: REVISION DE ATERRAMIENTO DE CABLES IF, FO Y ENERGIZADO DE RRU's

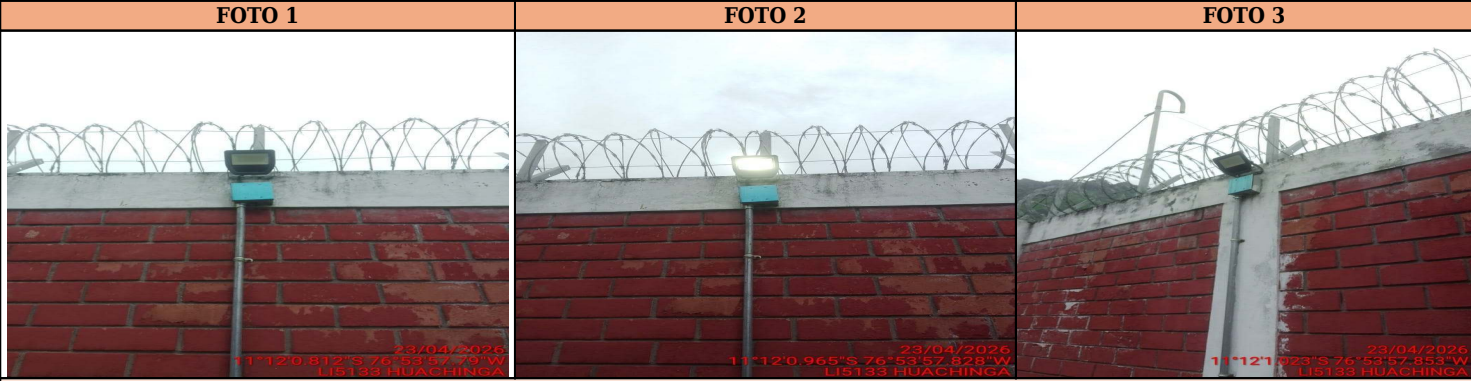
REVISION DEL ESTADO DE LUMINARIA DE EMERGENCIA (LUMINARIA ENCENDIDA Y APAGADA)

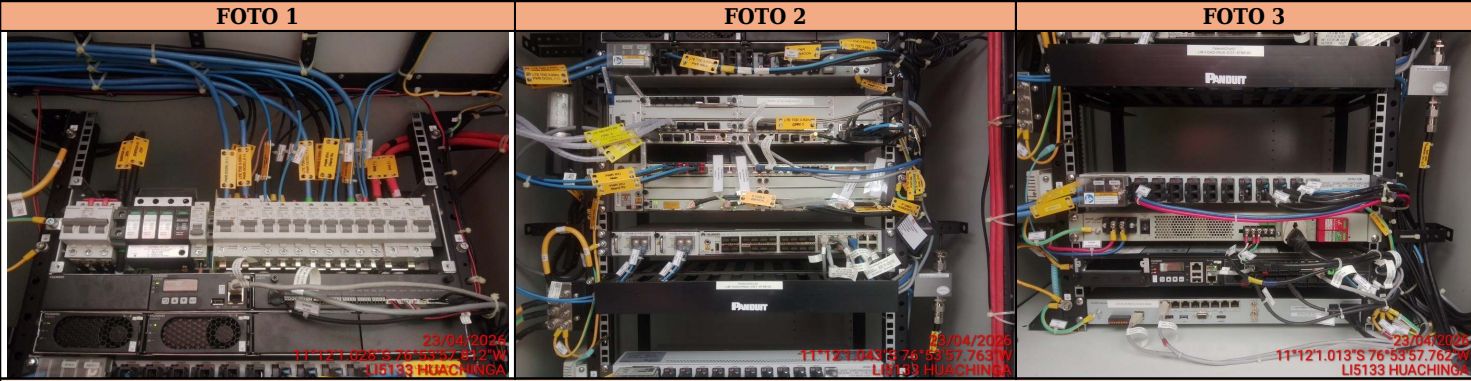
ETIQUETADO DE DATOS, POWER, TIERRA DE IDU Y TIERRA DE BBU CORRECTAMENTE ETIQUETADOS

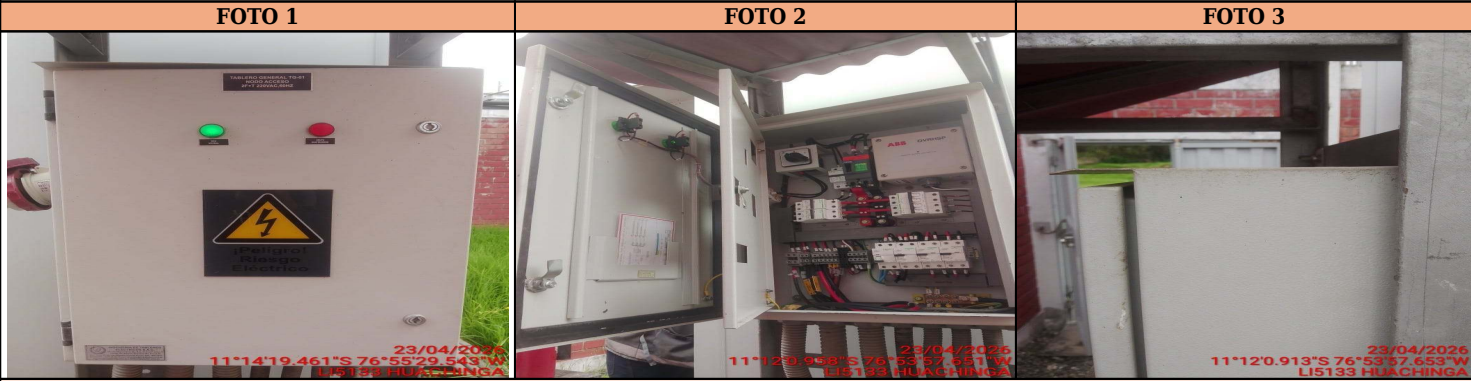
TABLERO PRONATEL: REVISION DEL ESTADO FISICO DE TABLERO (CORROSION / OXIDO)

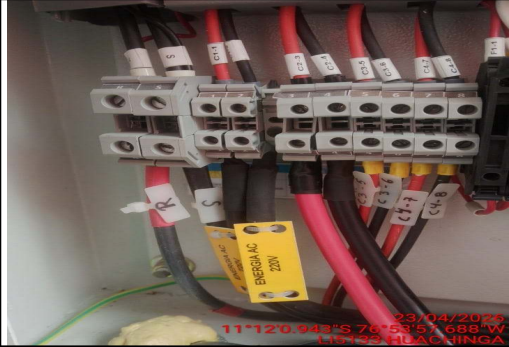
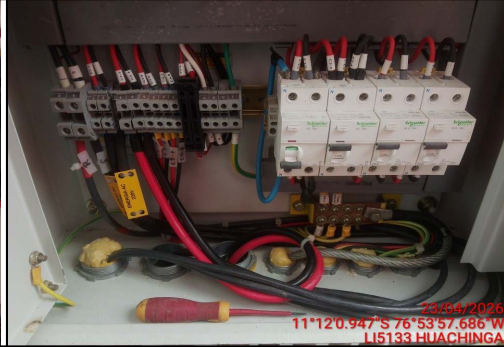
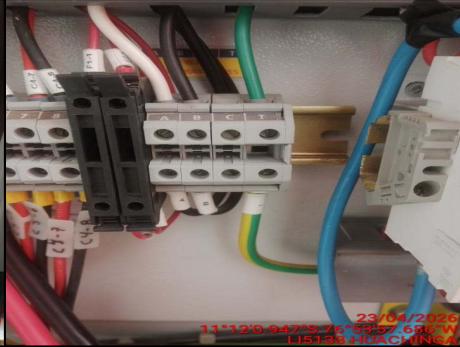
**BORNERAS: DETECCION DE TERMINALES DE CABLES EN TABLERO GENERAL SIN BORNERA**

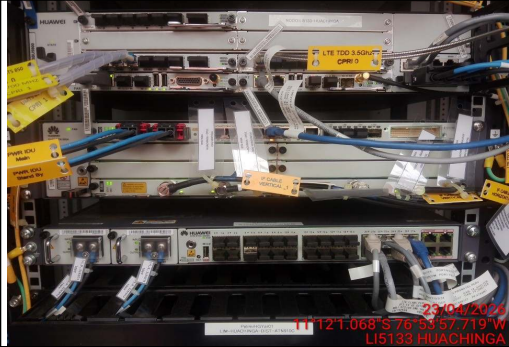
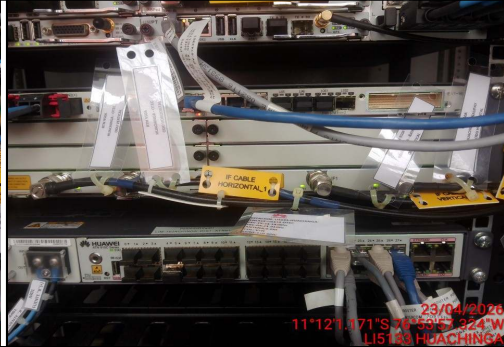
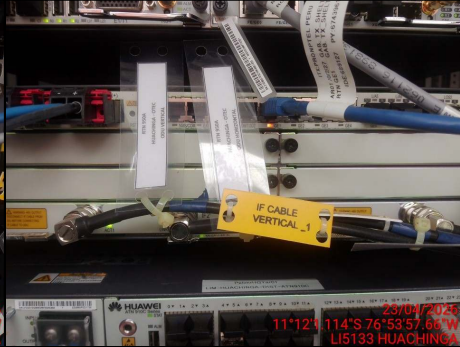
**CONECTORES: DETECCION DE CONECTORES FI EN IDU SIN PROTECCION DE MANGA TERMOCONTRAIBLE**
