## REPORTE FOTOGRÁFICO - Sistema de Climatización A/A

**Nombre de la Estación:** HUACHINGA  
**Nombre de Localidad:** IHUARI  
**Fecha:** 23/04/2026 - 23/04/2026  
**Dirección:** CENTRO POBLADO HUACHINGA  
**ID site:** LI5133  
**CRQ:** CRQ00000057532

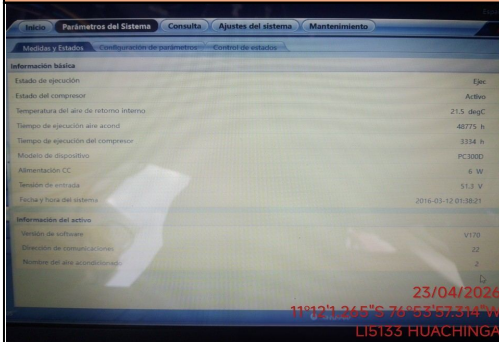
#### ANTES

### VERIFICACION DE PARAMETROS DE OPERACION: TEMPERATURA [°C]
