## REPORTE FOTOGRÁFICO - Radio Frecuencia y Transporte

Nombre de la Estacion: HUACHINGA  
Nombre de Localidad: IHUARI  
Fecha: 23/04/2026 - 23/04/2026  
Direccion: CENTRO POBLADO HUACHINGA  
ID site: LI5133  
CRQ: CRQ00000057532

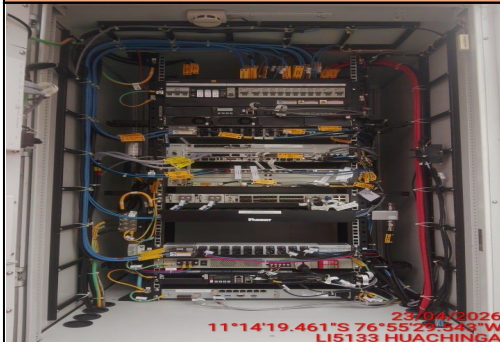
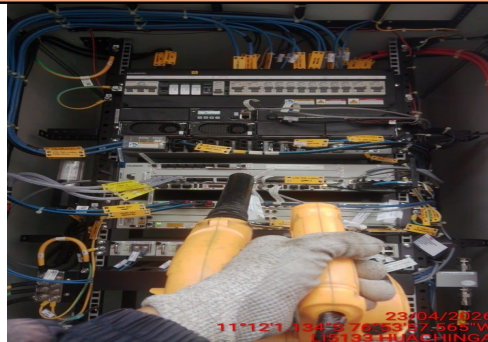
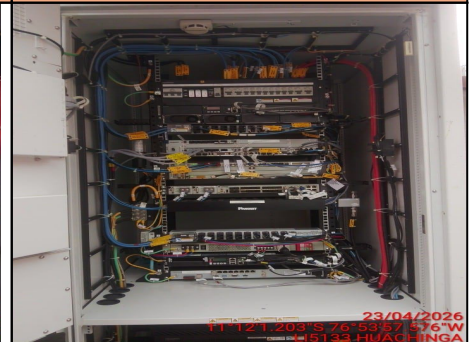
### EQUIPO BBU, ROUTER O MW: VERIFICAR ESTADO DE EQUIPOS, LED DE ALARMAS, LIMPIEZA TECNICA Y SOPLETADO

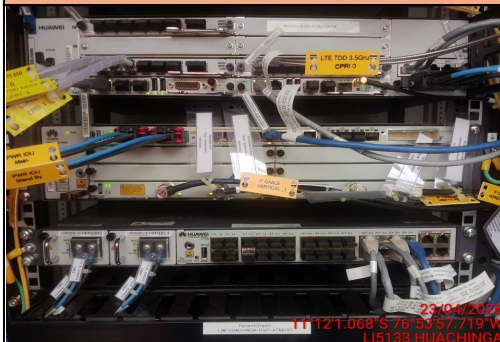
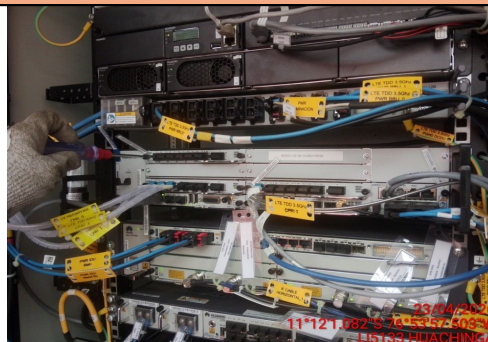
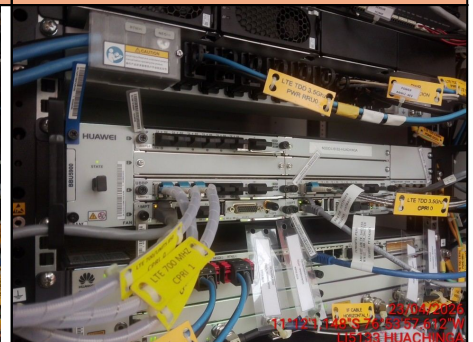
### AJUSTE DE ELEMENTOS Y CONEXIONES

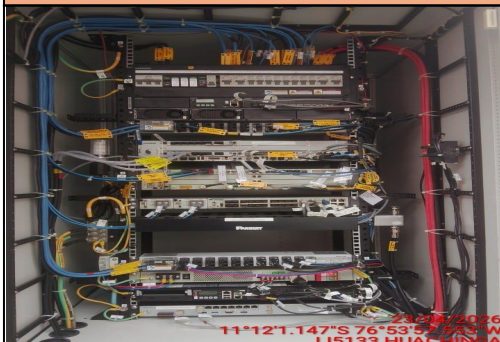
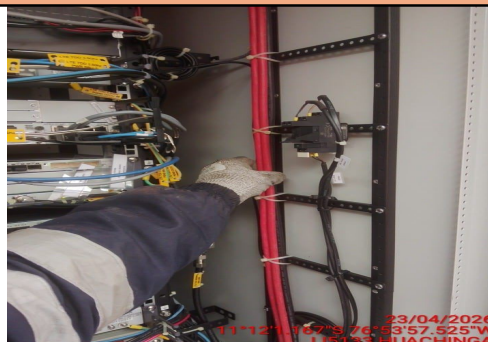
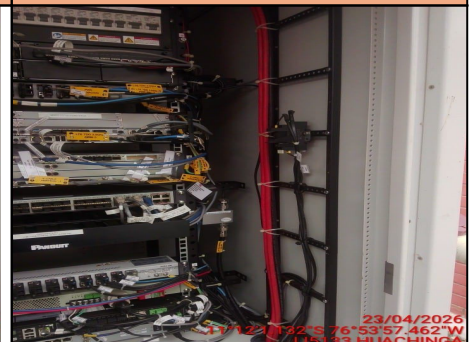
### CABLES: LIMPIEZA TECNICA Y ORDENAMIENTO DE CABLES

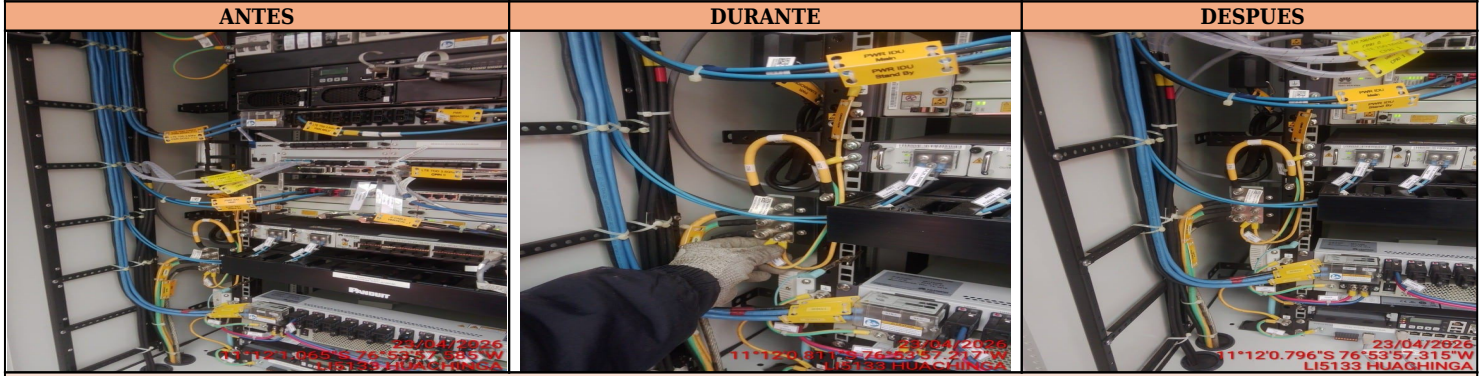
## VERIFICACION Y AJUSTE DE ATERRAMIENTO

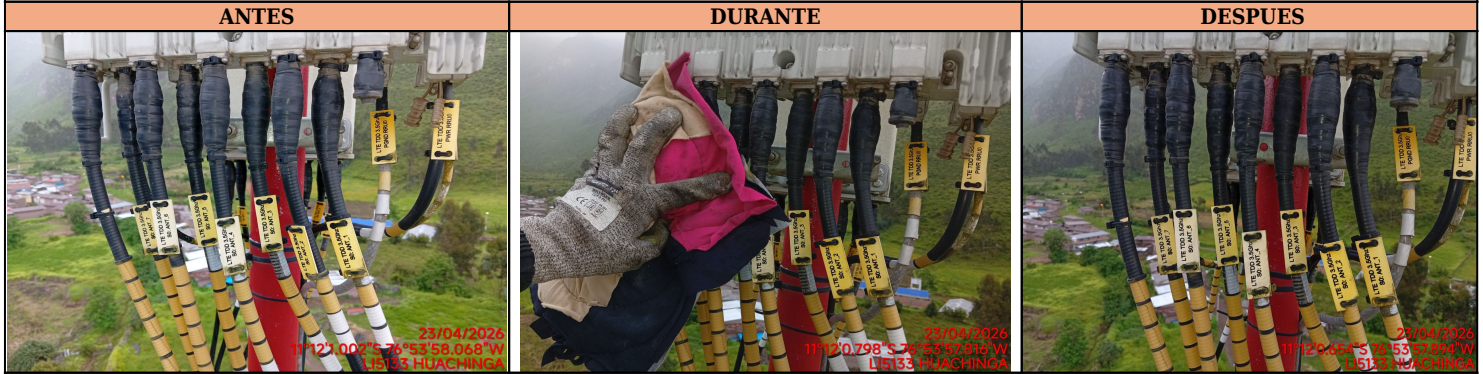
## VERIFICAR ESTADO DE CONECTORES Y CABLES RRU

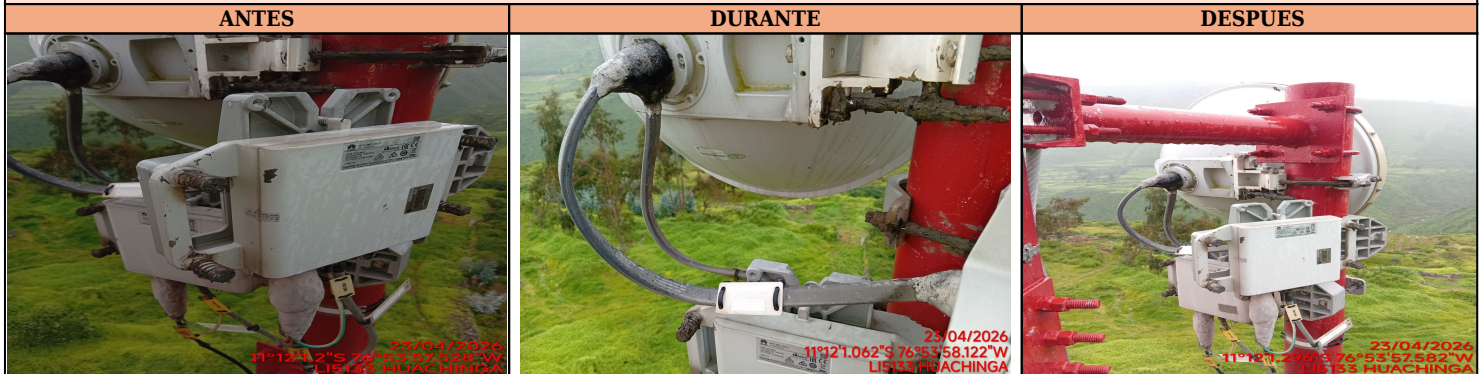
## VERIFICAR ESTADO DE CONECTORES Y CABLES ODU

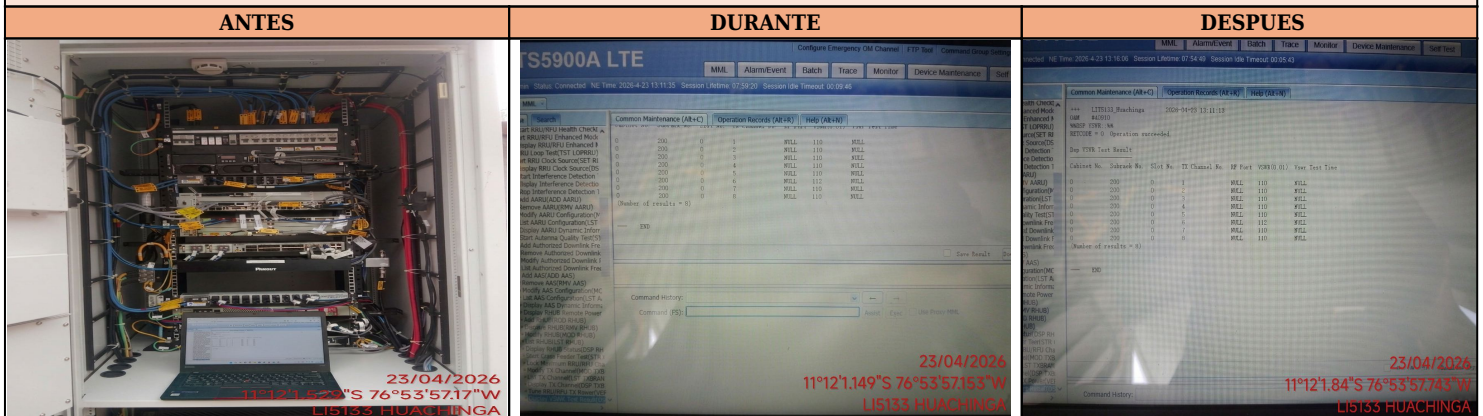
## MEDIR EL VSWR MEDIANTE SOFTWARE
