# REPORTE FOTOGRÁFICO - Sistema Rectificador, Cargador y Banco de Baterías

Nombre de la Estación: CALANGO  
Nombre de Localidad: CALANGO  
Fecha: 20/04/2026 - 20/04/2026  
Dirección: CP CALANGO  
ID site: LI4885  
CRQ: CRQ000000054950

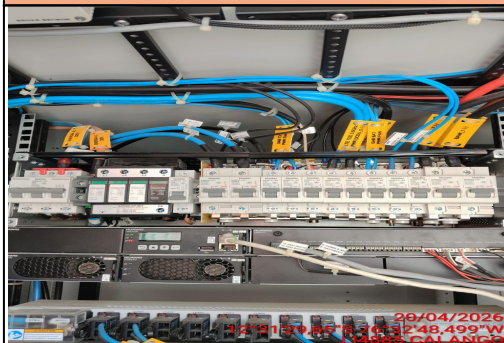
### ANTES

## VERIFICACIÓN DE PARÁMETRO DE OPERACIÓN : VOLTAJE(V)

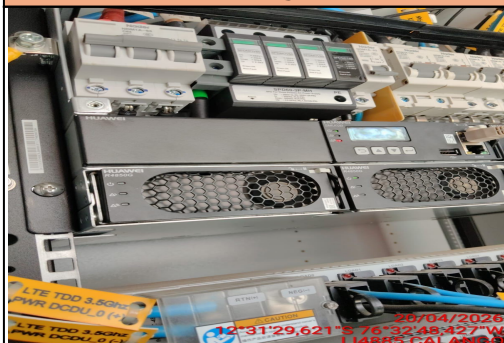
### ANTES

## LIMPIEZA TÉCNICA DE COMPONENTES

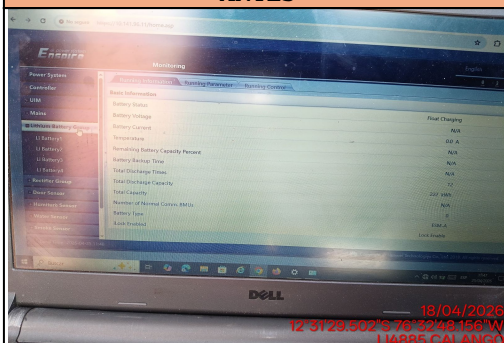
### ANTES

## PRUEBA DE ALARMAS DE BATERIAS
