## REPORTE FOTOGRÁFICO - Sistema de Climatización A/A

**Nombre de la Estación:** ASPITIA  
**Nombre de Localidad:** SANTA CRUZ DE FLORES  
**Fecha:** 23/04/2026 - 23/04/2026  
**Dirección:** COMUNIDAD DE SANTA CRUZ DE FLORES  
**ID site:** LI0923  
**CRQ:** CRQ000000055895

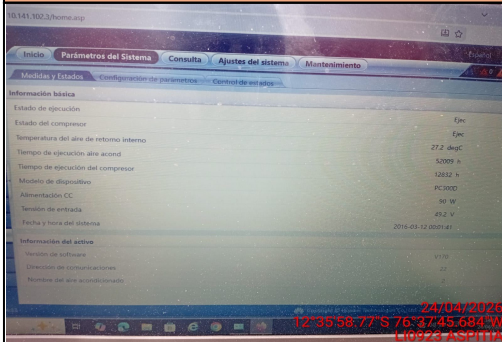
#### ANTES

### VERIFICACION DE PARAMETROS DE OPERACION: TEMPERATURA [°C]

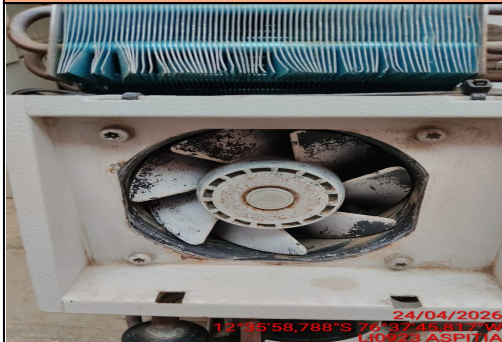
#### ANTES

### LIMPIEZA DE MOTOR DEL CONDENSADOR

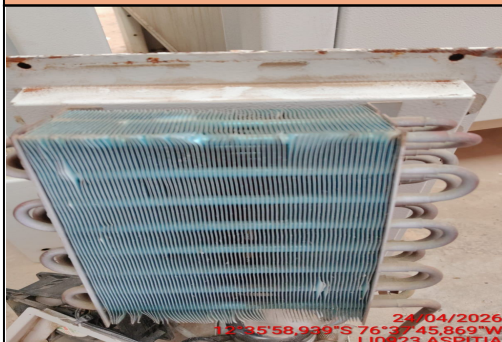
#### ANTES

### LIMPIEZA DE SERPENTIN DEL CONDENSADOR
