## REPORTE FOTOGRÁFICO - SUPERVISION

Nombre de la Estacion: PACARAN  
Nombre de Localidad: PACARAN  
Fecha: 07/05/2026 - 07/05/2026  
Direccion: CERRO PATA  
ID site: LI1566  
CRQ: CRQ000000064719

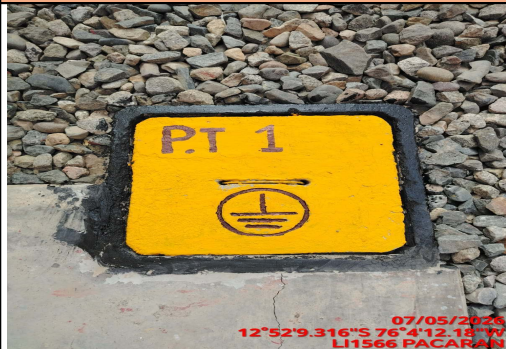
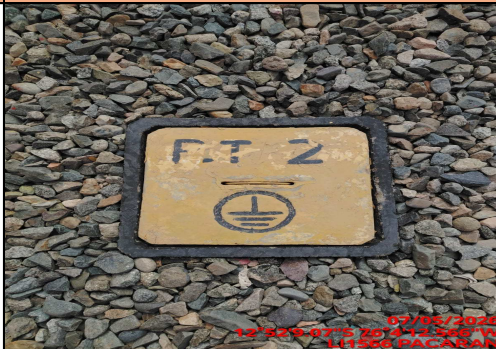
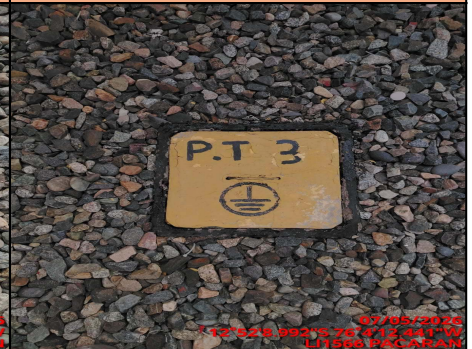
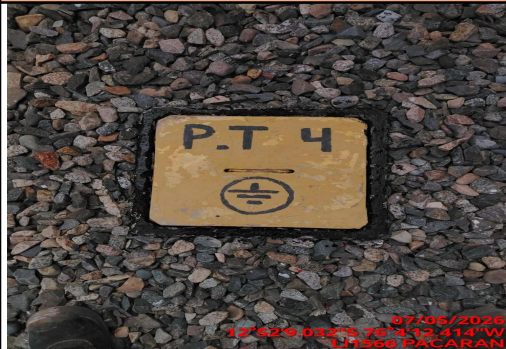
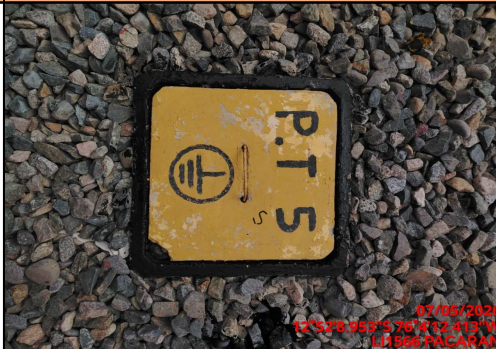
### TAPAS STAP: PINTADO DE TAPAS SEGUN PLANO SPAT

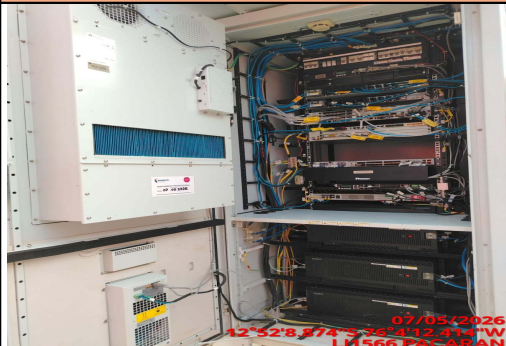
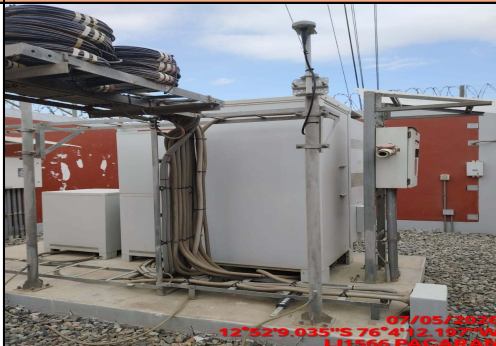
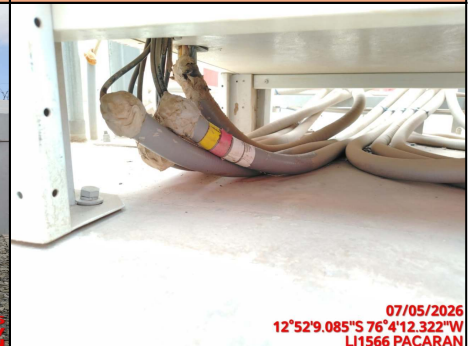
### LIMPIEZA GABINETE: LIMPIEZA DENTRO, PARTE POSTERIOR, PARTE BAJA Y ENTRE LOS GABINETES

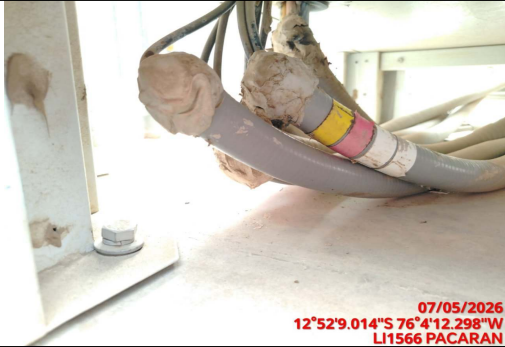
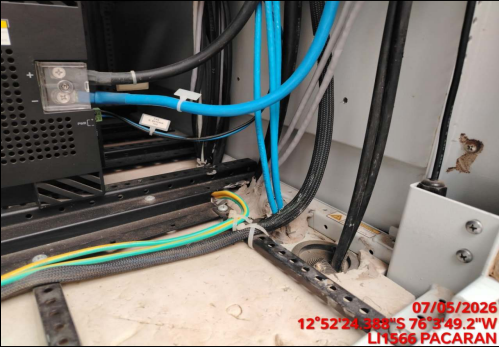
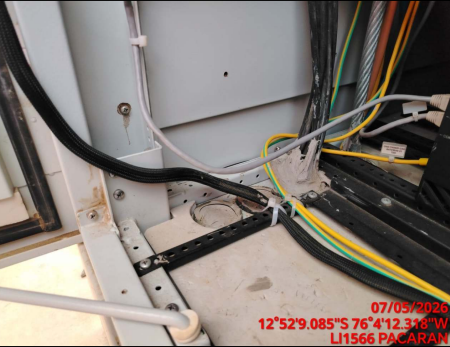
| SELLADO: SELLADO DE EQUIPOS Y DUCTOS POR DONDE INGRESAN LOS CABLES AL GABINETE (CON SIKAFLEX) | | |

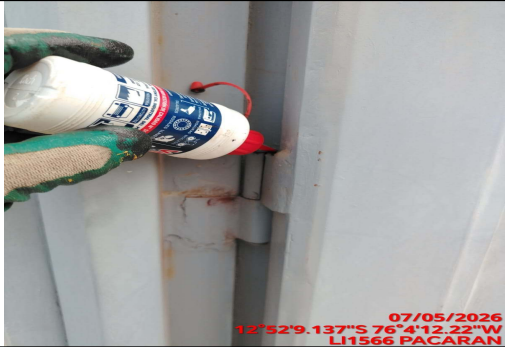
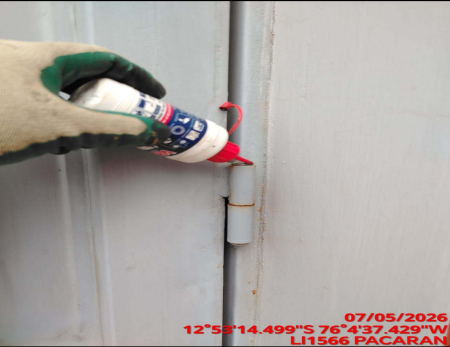
| SELLADO: SELLADO DE EQUIPOS Y DUCTOS POR DONDE INGRESAN LOS CABLES AL GABINETE (CON SIKAFLEX) | | |
|---|---|---|
| ACEITADO: ACEITADO DE PUERTAS Y CANDADOS | | |

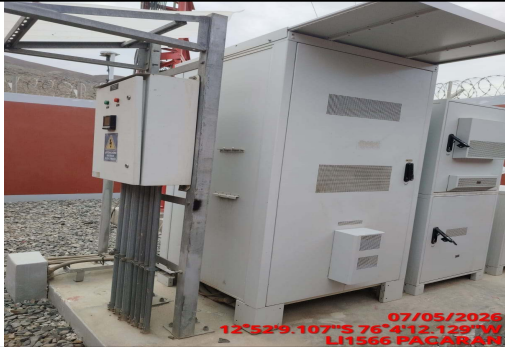
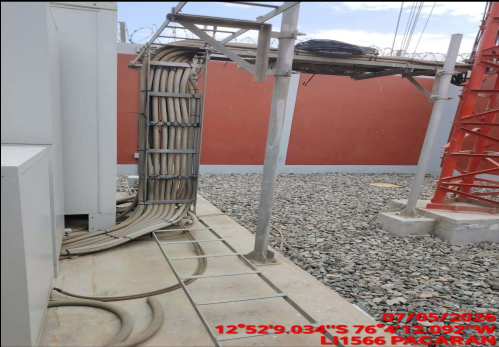
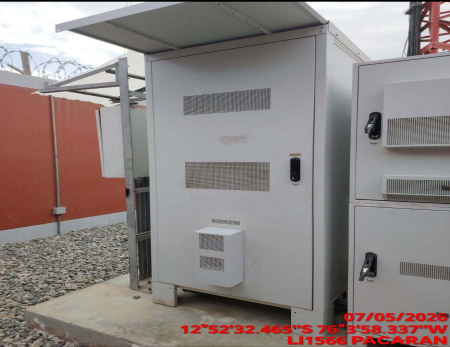
| SELLADO: SELLADO DE EQUIPOS Y DUCTOS POR DONDE INGRESAN LOS CABLES AL GABINETE (CON SIKAFLEX) | | |
|---|---|---|
| LIMPIEZA INTERIOR: LIMPIEZA INTERIOR DEL SITE / DESMALEZADO | | |

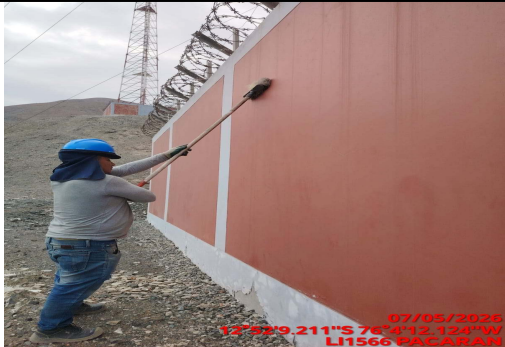
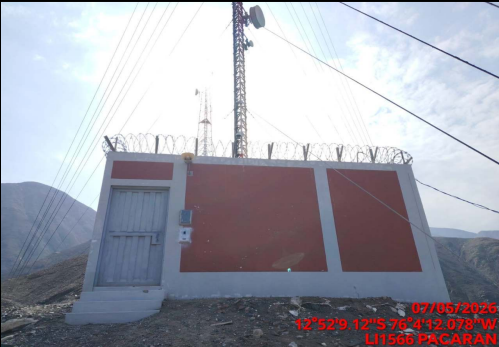
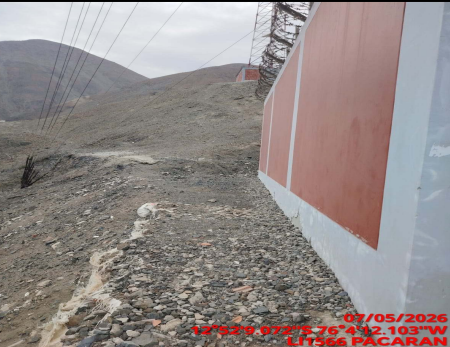
| SELLADO: SELLADO DE EQUIPOS Y DUCTOS POR DONDE INGRESAN LOS CABLES AL GABINETE (CON SIKAFLEX) | | |
|---|---|---|
| LIMPIEZA EXTERIOR: LIMPIEZA EXTERIOR DEL SITE / DESMALEZADO | | |

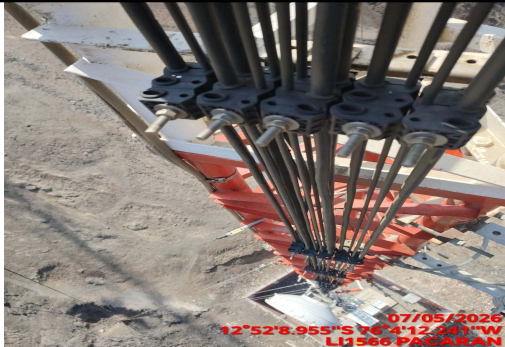
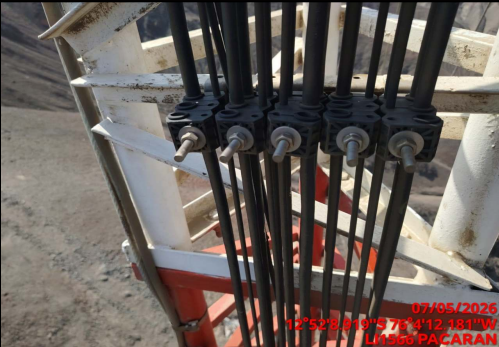
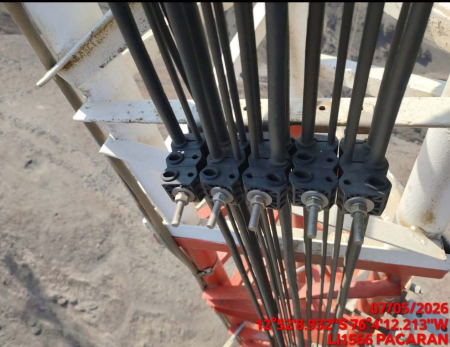
| SELLADO: SELLADO DE EQUIPOS Y DUCTOS POR DONDE INGRESAN LOS CABLES AL GABINETE (CON SIKAFLEX) | | |
|---|---|---|
| CLAMPS: REVISION DE CLAMPS EN CABLES IF, FO Y ENERGIZADO DE RRU's | | |

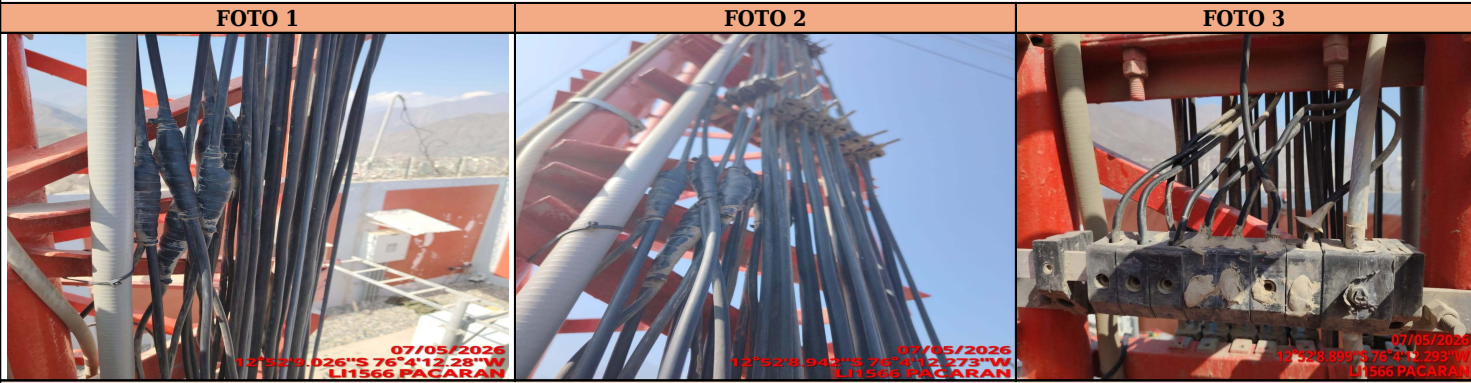
GROUNDING KIT: REVISION DE ATERRAMIENTO DE CABLES IF, FO Y ENERGIZADO DE RRU's

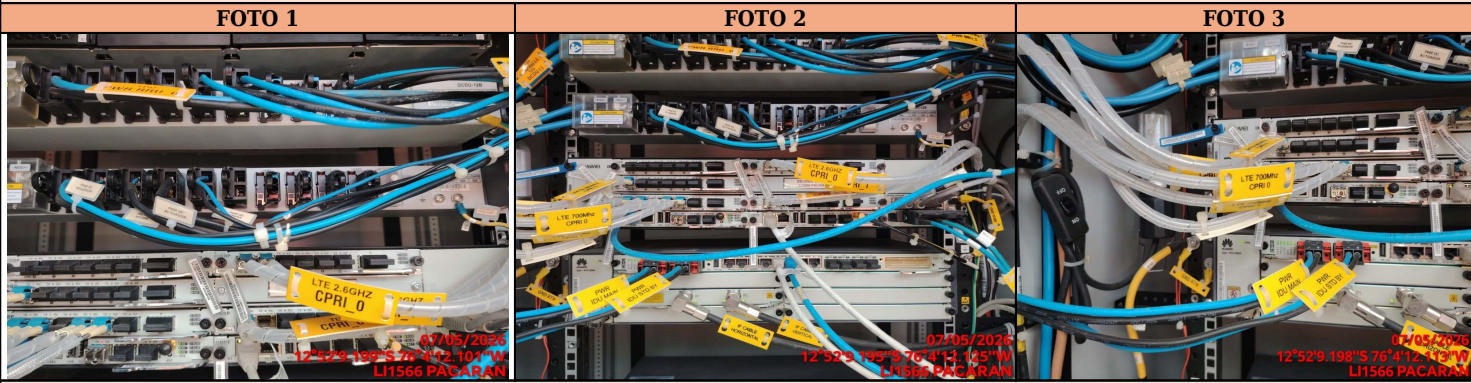
ETIQUETADO DE DATOS, POWER, TIERRA DE IDU Y TIERRA DE BBU CORRECTAMENTE ETIQUETADOS

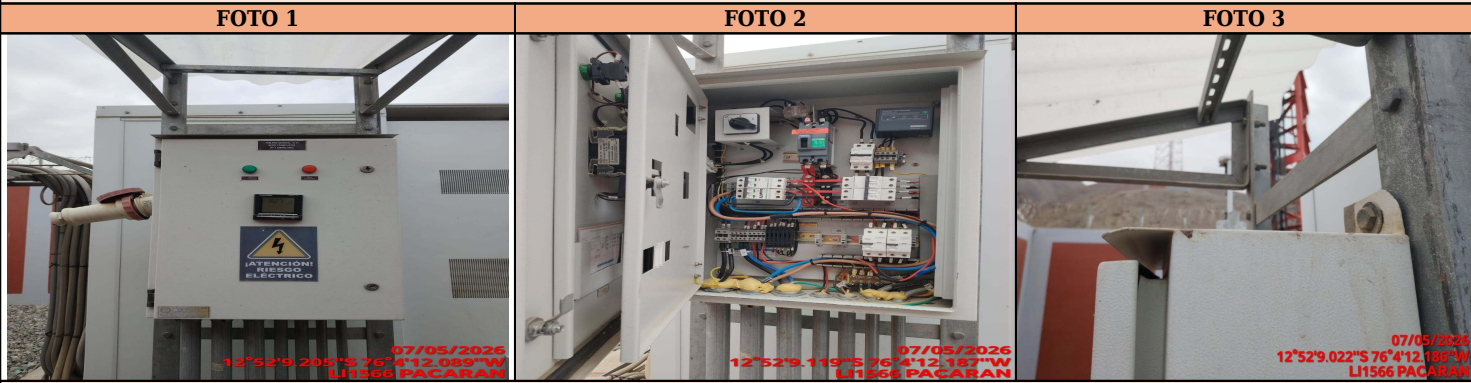
TABLERO PRONATEL: REVISION DEL ESTADO FISICO DE TABLERO (CORROSION / OXIDO)

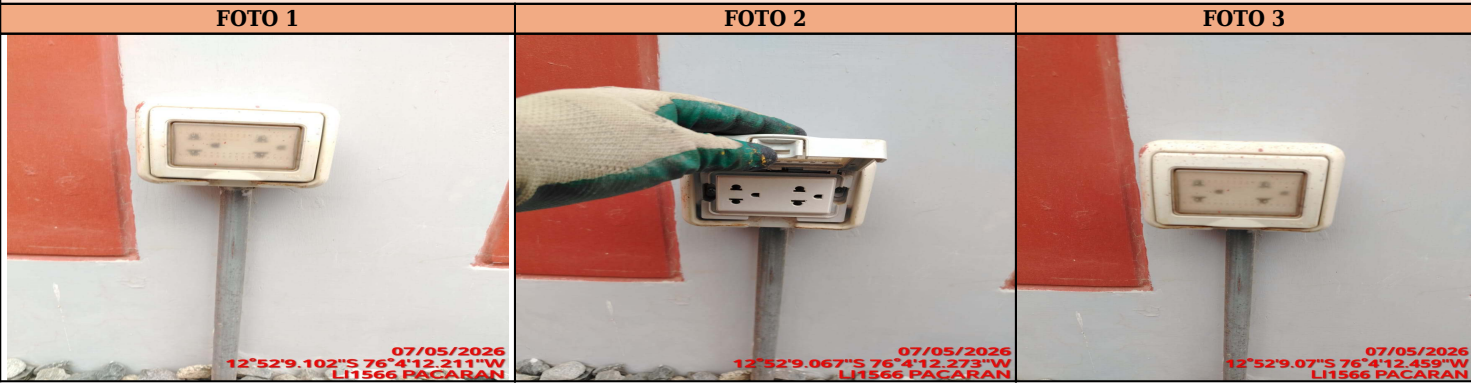
TOMACORRIENTES: REVISION DEL ESTADO FISICO DE TOMACORRIENTES

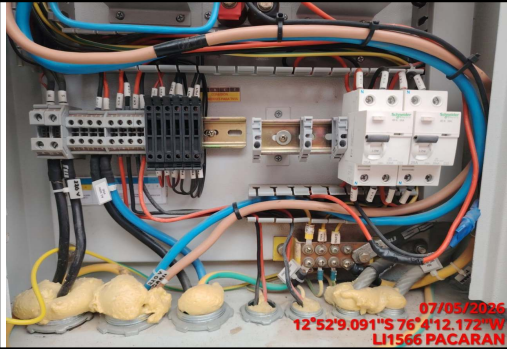
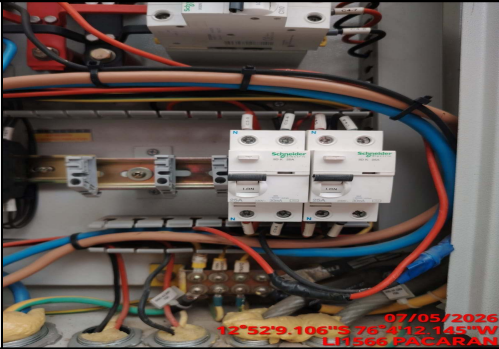
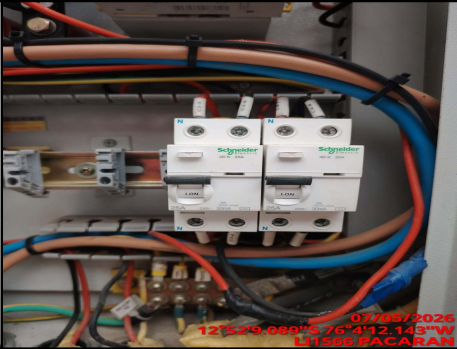
**BORNERAS: DETECCION DE TERMINALES DE CABLES EN TABLERO GENERAL SIN BORNERA**

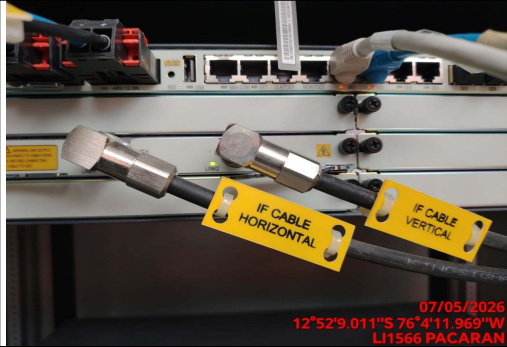
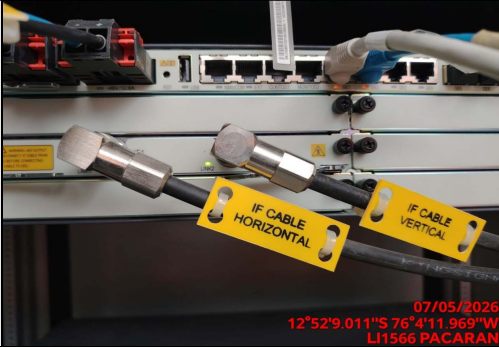
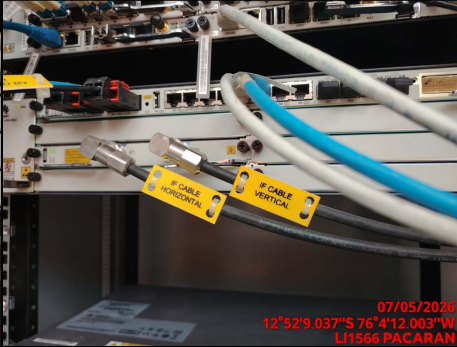
**CONECTORES: DETECCION DE CONECTORES FI EN IDU SIN PROTECCION DE MANGA TERMOCONTRAIBLE**
