## REPORTE FOTOGRÁFICO - TORRES

Nombre de la Estacion: PACARAN  
Nombre de Localidad: PACARAN  
Fecha: 07/05/2026 - 07/05/2026  
Direccion: CERRO PATA  
ID site: LI1566  
CRQ: CRQ000000064719

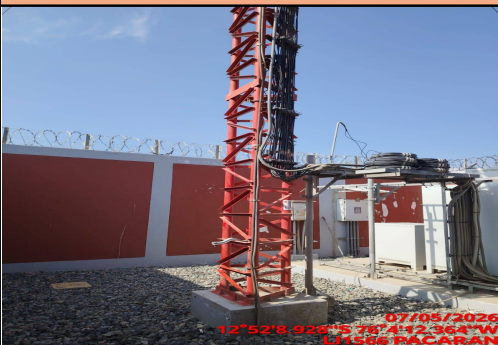
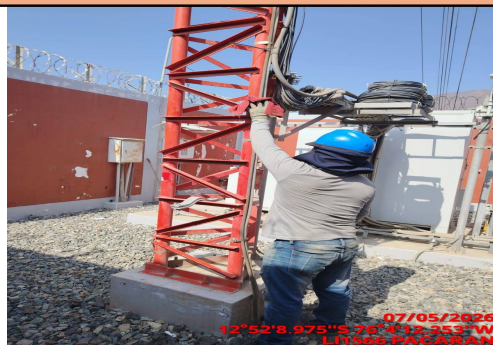
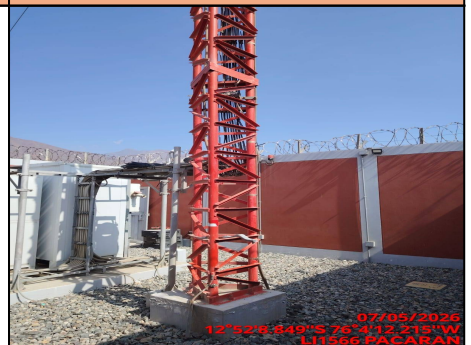
### PINTURA Y GALVANIZADO: VERIFICAR EL ESTADO DE LA PINTURA Y GALVANIZADO

| CHECKLIST - TORRES | | |
|---|---|---|
| Pintura | OK | Verificar visualmente el estado de pintado y realizar el resane de existir puntos con presencia de corrosión |

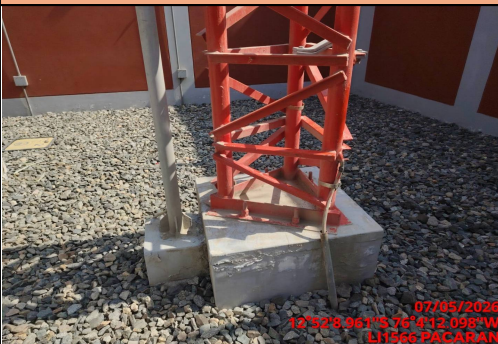
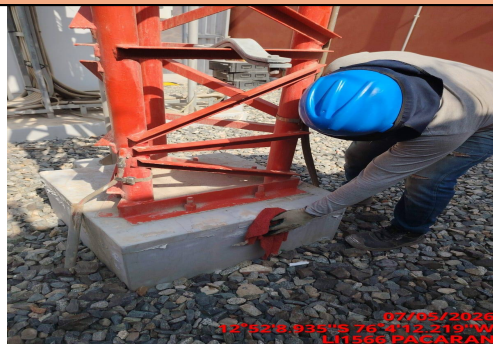
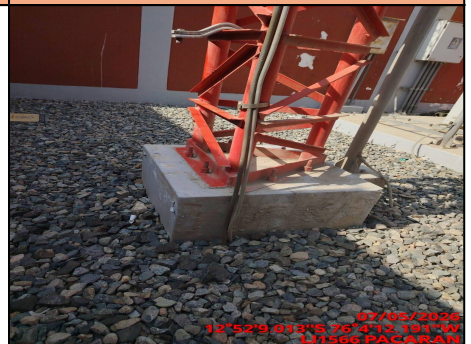
### BASES DEL CONCRETO: REVISION DEL ESTADO DE LAS BASES DEL CONCRETO

| CHECKLIST - TORRES | | |
|---|---|---|
| Bases | OK | Verificar las bases de la torre |

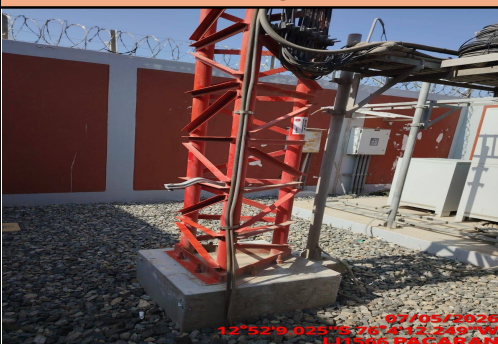
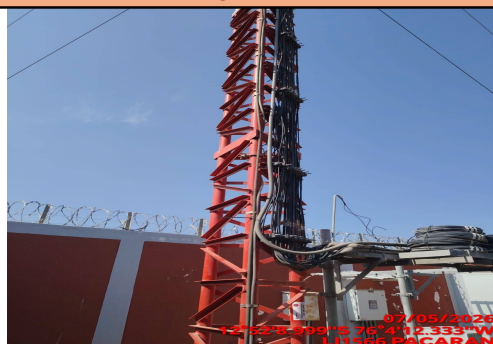
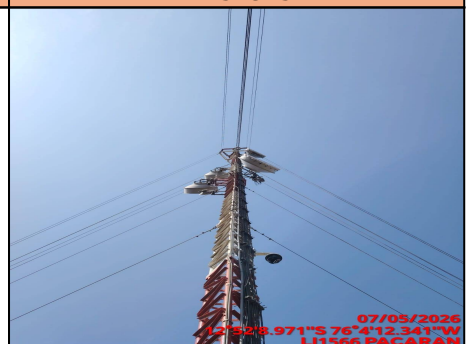
### PERFILES Y CUERPOS: REVISION DE LOS PERFILES, CUERPOS

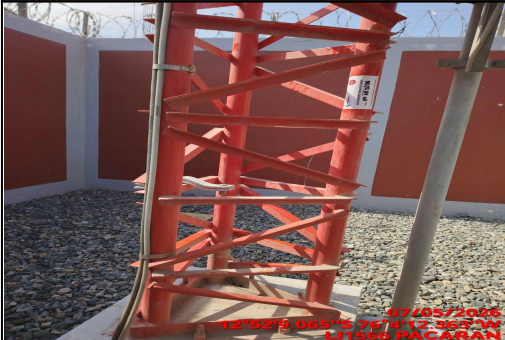
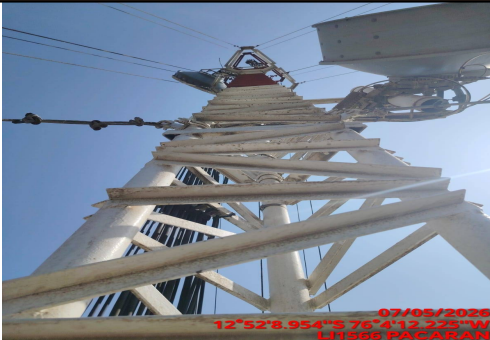
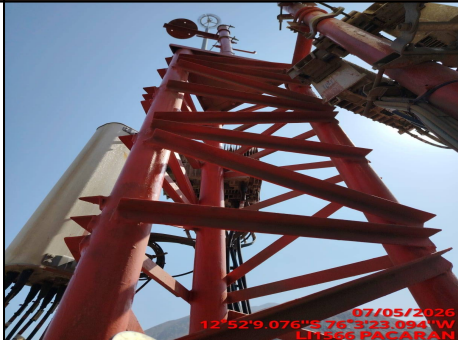
## ESCALERILLA: REVISION DEL ESTADO DE LAS ESCALERILLAS

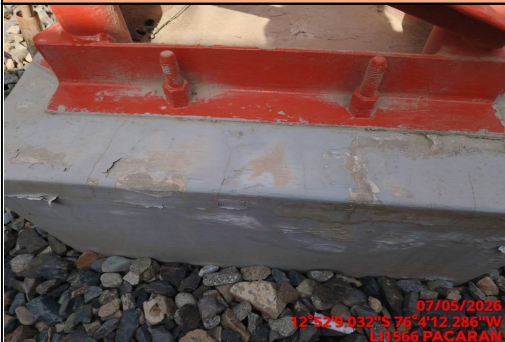
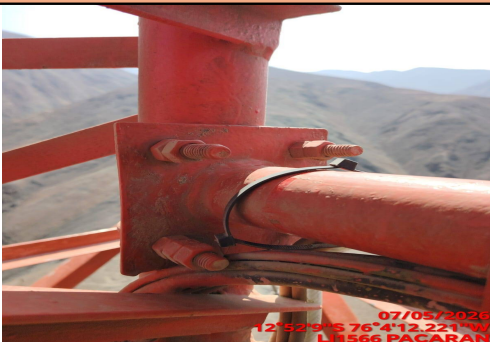
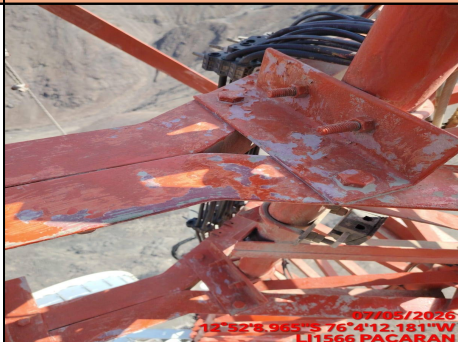
## PERNOS Y TUERCAS: REVISION DEL ESTADO DE LOS PERNOS Y LAS TUERCAS

| CHECKLIST - TORRES | | |
|---|---|---|
| Pernos | OK | Realizar inspección visual y ajuste de pernos |

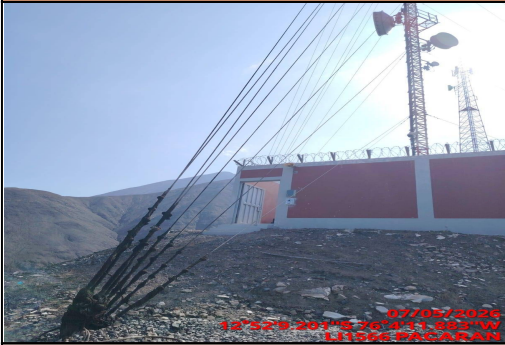
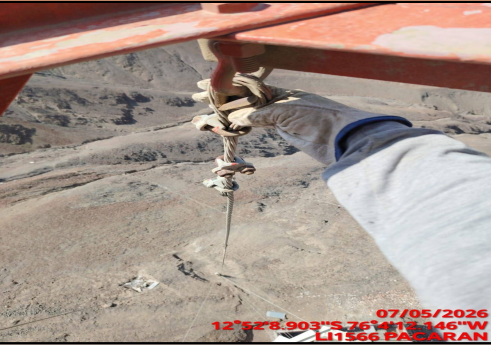
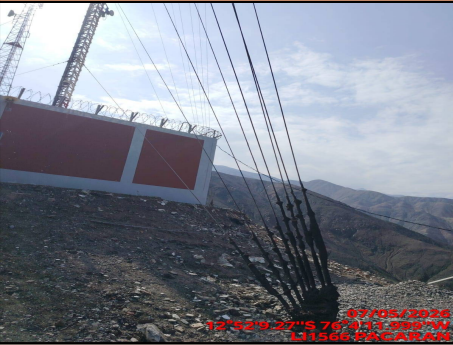
| TORRES VENTALA | | |
|---|---|---|
| VIENTOS : REVISION Y AJUSTE DE LOS VIENTOS (TIPO RETENIDA) | | |

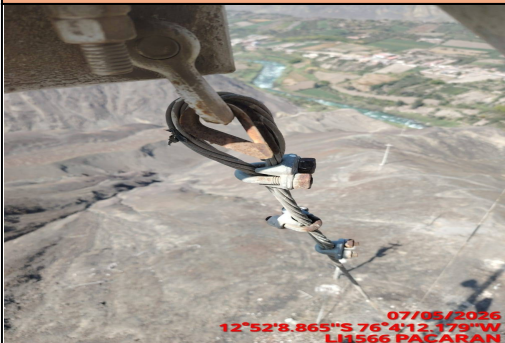
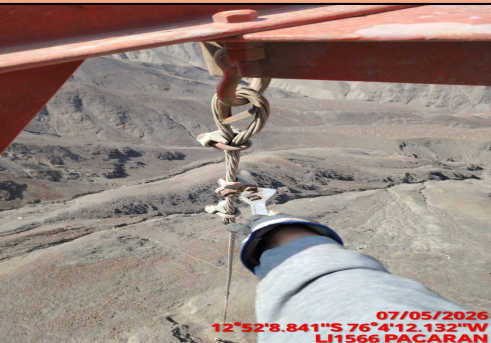
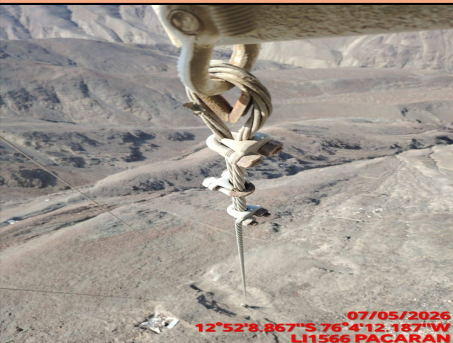
| TORRES VENTALA | | |
|---|---|---|
| GRAPAS Y GRILLETES: REVISION DEL ESTADO DE LAS GRAPAS Y GRILLETES | | |

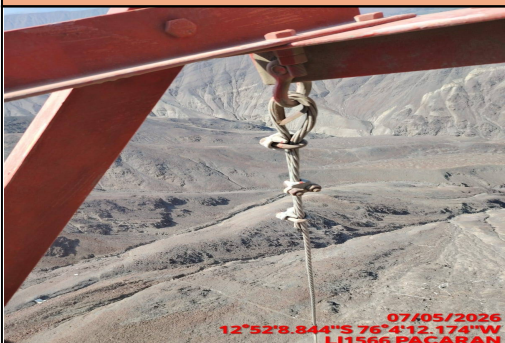
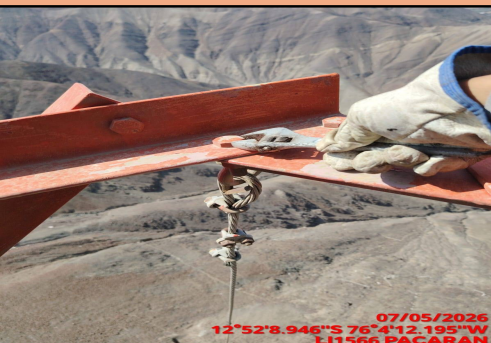
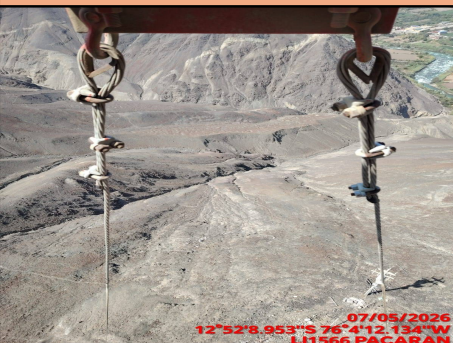
| TORRES VENTALA | | |
|---|---|---|
| GUARDACABOS: REVISION DEL ESTADO DE LOS GUARDACABOS | | |
