# REPORTE FOTOGRÁFICO - Sistema de Obras Civiles / Seguridad Exterior

Nombre de la Estacion: CALANGO  
Nombre de Localidad: CALANGO  
Fecha: 18/04/2026 - 18/04/2026  
Direccion: CP CALANGO  
ID site: LI4885  
CRQ: CRQ000000054950

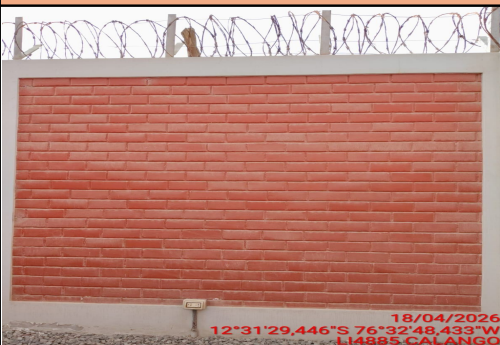
### ANTES

## REVISION DEL ESTADO DE COLUMNAS Y VIGAS

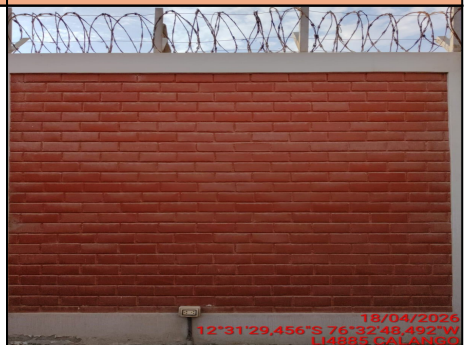
### DESPUES

| CHECKLIST - OBRA CIVIL | | |
|---|---|---|
| Estructura | OK | Verificar el estado de la estructura en general |

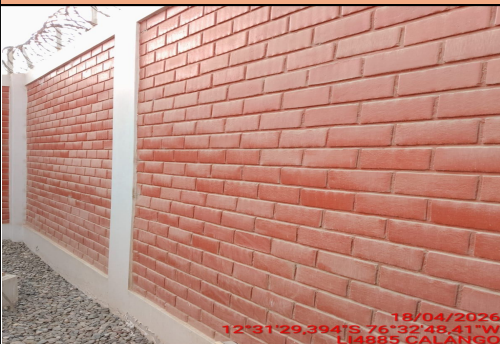
### ANTES

## REVISION DEL ESTADO DEL CERCO PERIMETRICO

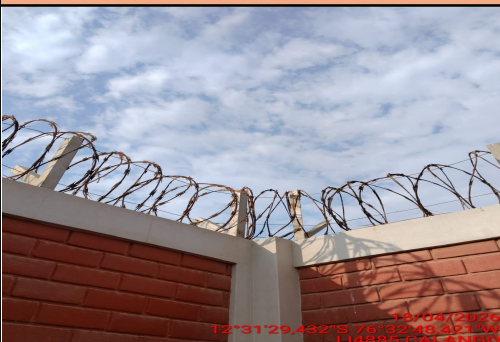
### ANTES

## REVISION DEL ESTADO DE LA CONCERTINA

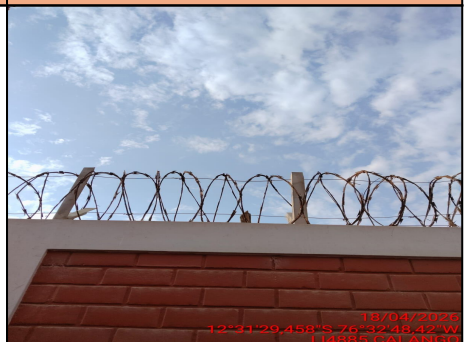
### DESPUES

| CHECKLIST - OBRA CIVIL | | |
|---|---|---|
| Concertina | OK | Verificar el estado de la concertina |
