## REPORTE FOTOGRÁFICO - SUPERVISION

**Nombre de la Estacion:** UCRUSCHACA  
**Nombre de Localidad:** OYON  
**Fecha:** 07/05/2026 - 07/05/2026  
**Direccion:** CENTRO POBLADO UCRUSCHACA  
**ID site:** LI5731  
**CRQ:** CRQ000000063098

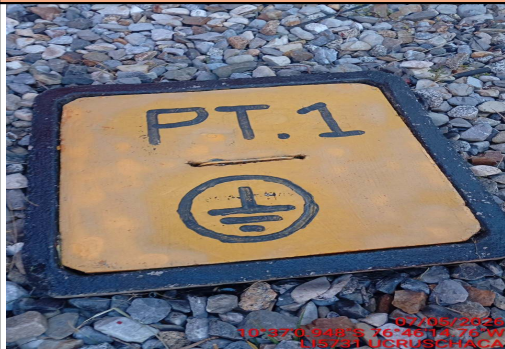
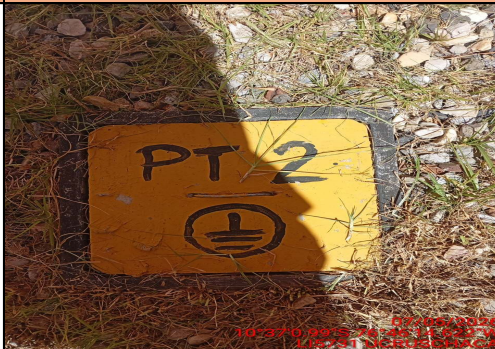
### TAPAS STAP: PINTADO DE TAPAS SEGUN PLANO SPAT

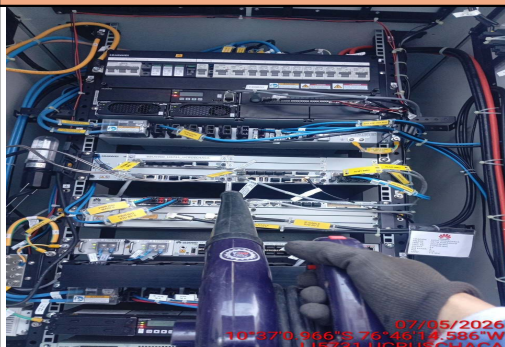
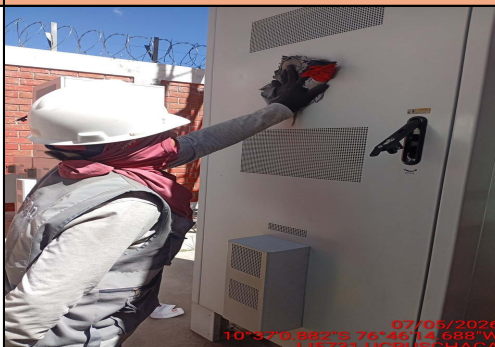
### LIMPIEZA GABINETE: LIMPIEZA DENTRO, PARTE POSTERIOR, PARTE BAJA Y ENTRE LOS GABINETES

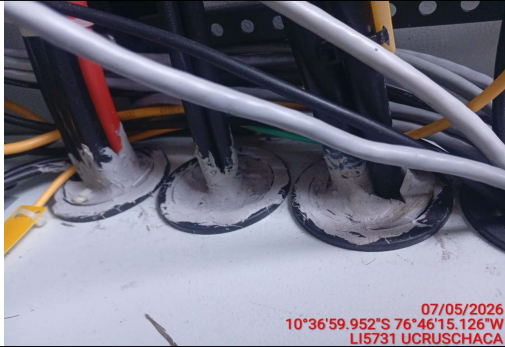
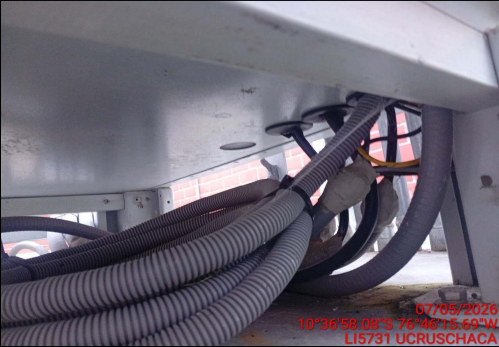
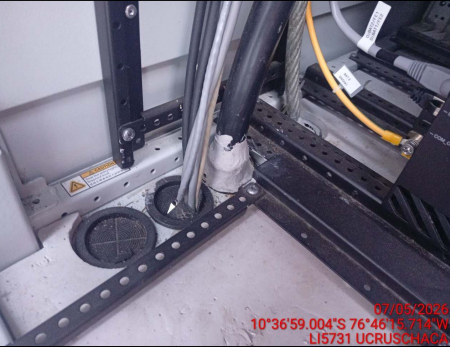
| SELLADO: SELLADO DE EQUIPOS Y DUCTOS POR DONDE INGRESAN LOS CABLES AL GABINETE (CON SIKAFLEX) | | |

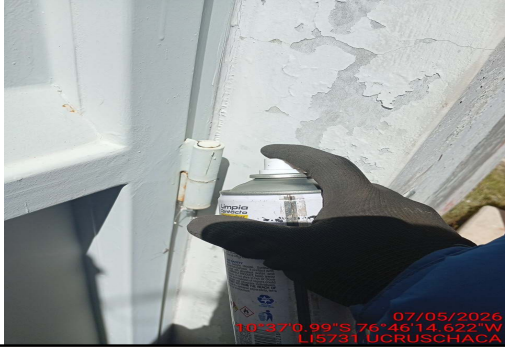
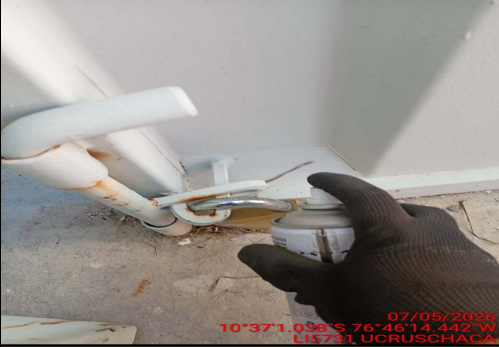
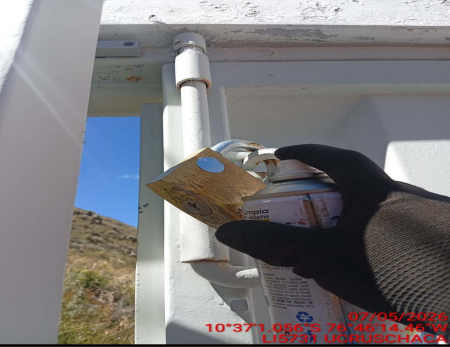
| SELLADO: SELLADO DE EQUIPOS Y DUCTOS POR DONDE INGRESAN LOS CABLES AL GABINETE (CON SIKAFLEX) | | |
|---|---|---|
| ACEITADO: ACEITADO DE PUERTAS Y CANDADOS | | |

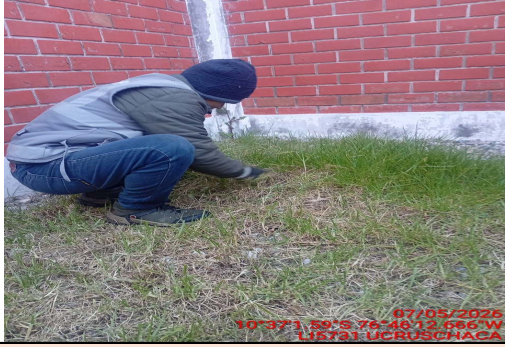
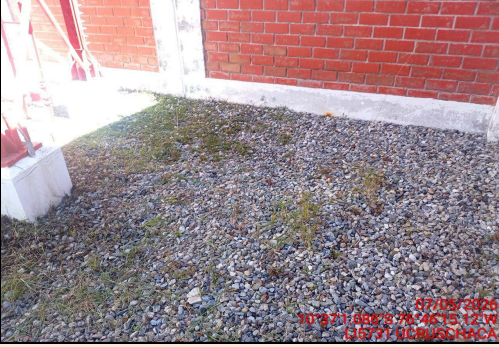
| SELLADO: SELLADO DE EQUIPOS Y DUCTOS POR DONDE INGRESAN LOS CABLES AL GABINETE (CON SIKAFLEX) | | |
|---|---|---|
| LIMPIEZA INTERIOR: LIMPIEZA INTERIOR DEL SITE / DESMALEZADO | | |

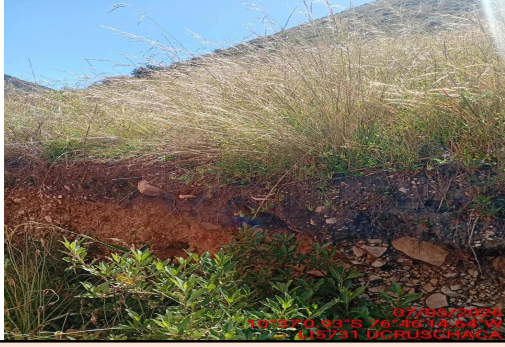
| SELLADO: SELLADO DE EQUIPOS Y DUCTOS POR DONDE INGRESAN LOS CABLES AL GABINETE (CON SIKAFLEX) | | |
|---|---|---|
| LIMPIEZA EXTERIOR: LIMPIEZA EXTERIOR DEL SITE / DESMALEZADO | | |

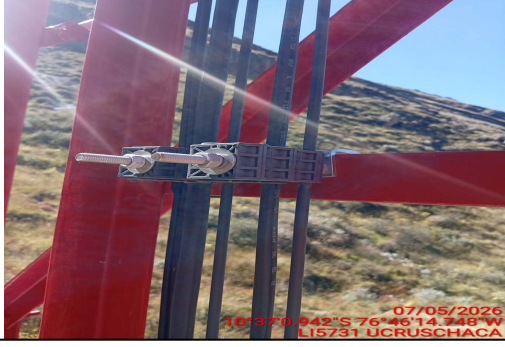
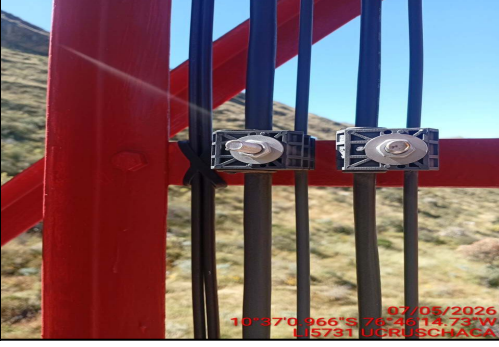
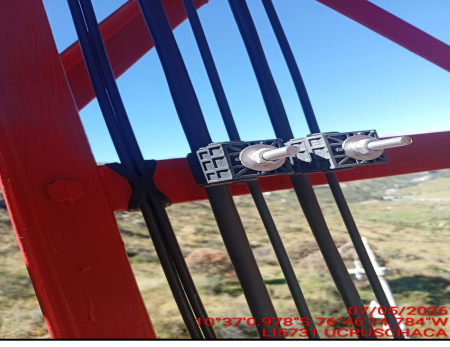
| SELLADO: SELLADO DE EQUIPOS Y DUCTOS POR DONDE INGRESAN LOS CABLES AL GABINETE (CON SIKAFLEX) | | |
|---|---|---|
| CLAMPS: REVISION DE CLAMPS EN CABLES IF, FO Y ENERGIZADO DE RRU's | | |

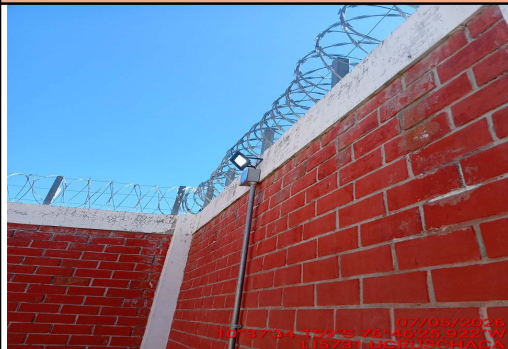
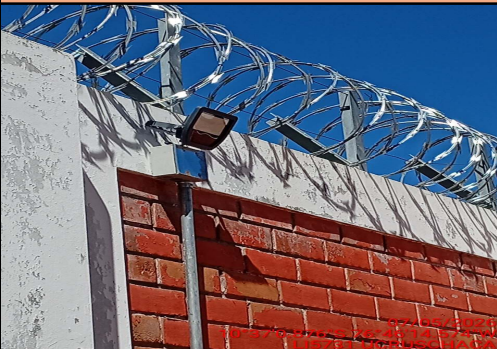
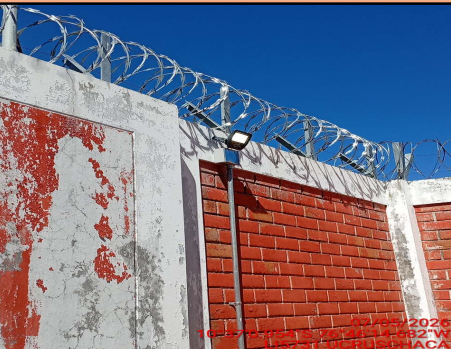
REVISION DEL ESTADO DE LUMINARIA DE EMERGENCIA (LUMINARIA ENCENDIDA Y APAGADA)

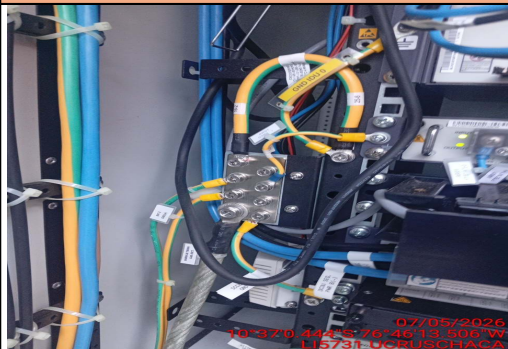
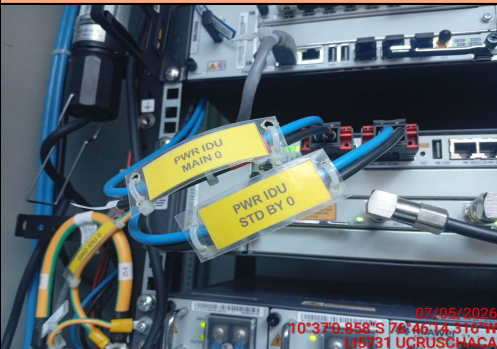
ETIQUETADO DE DATOS, POWER, TIERRA DE IDU Y TIERRA DE BBU CORRECTAMENTE ETIQUETADOS

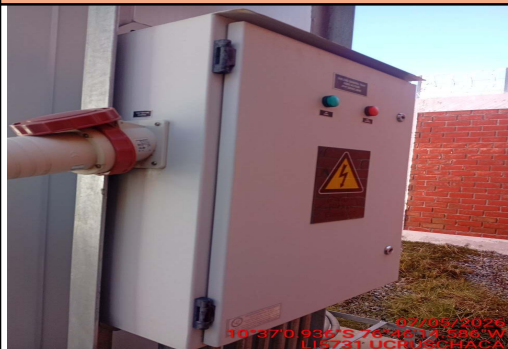
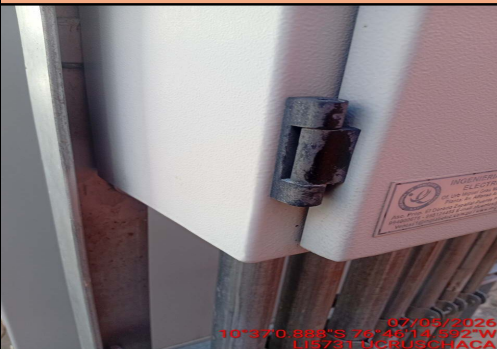
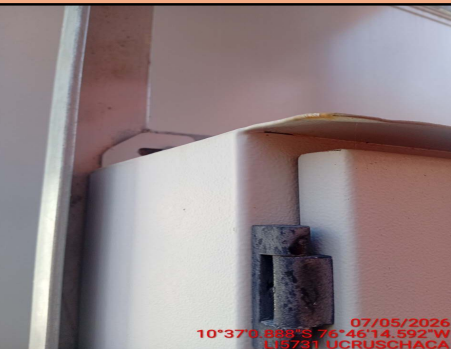
TABLERO PRONATEL: REVISION DEL ESTADO FISICO DE TABLERO (CORROSION / OXIDO)

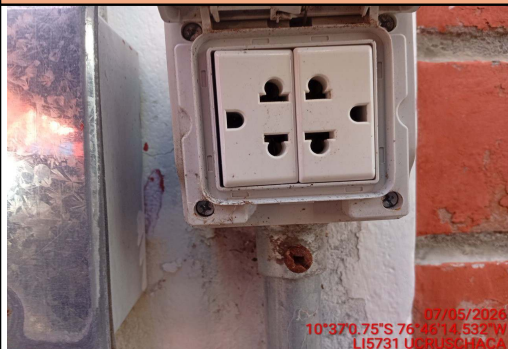
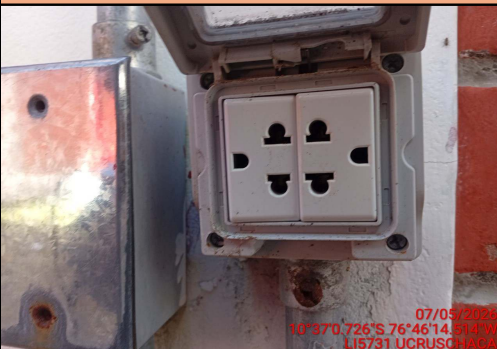
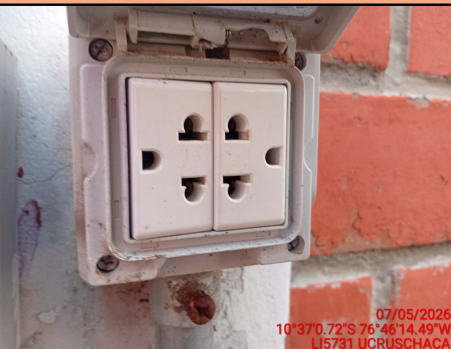
TOMACORRIENTES: REVISION DEL ESTADO FISICO DE TOMACORRIENTES

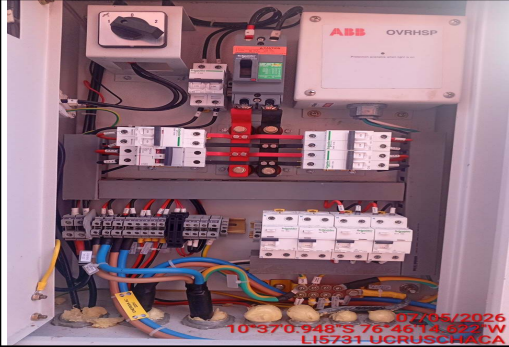
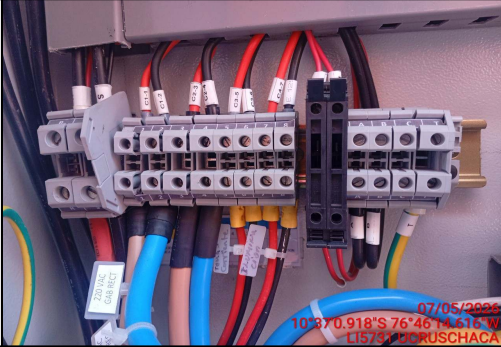
**BORNERAS: DETECCION DE TERMINALES DE CABLES EN TABLERO GENERAL SIN BORNERA**

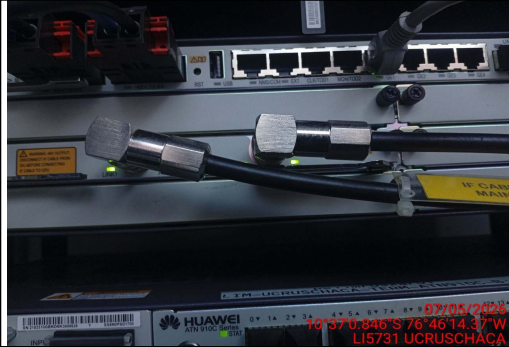
**CONECTORES: DETECCION DE CONECTORES FI EN IDU SIN PROTECCION DE MANGA TERMOCONTRAIBLE**
