## REPORTE FOTOGRÁFICO - TORRES

Nombre de la Estacion: PACARAN  
Nombre de Localidad: PACARAN  
Fecha: 28/04/2026 - 28/04/2026  
Direccion: CERRO PATA  
ID site: LI1566  
CRQ: CRQ0000000000000

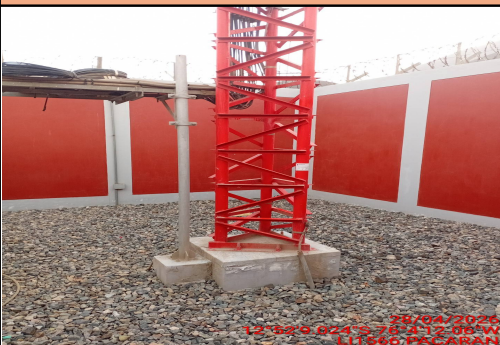
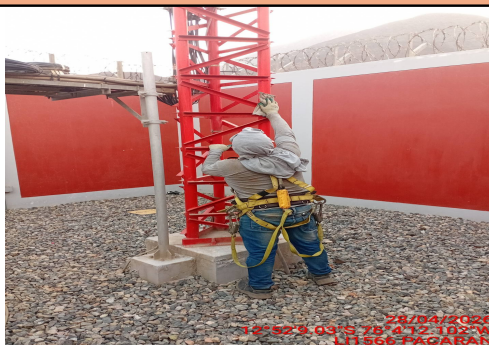
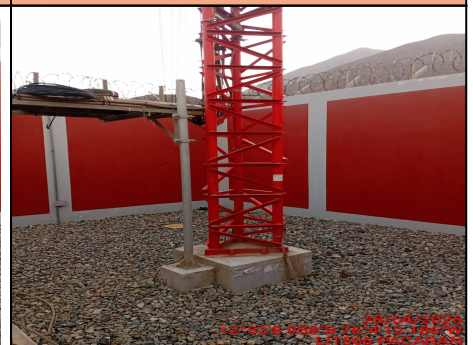
#### ANTES

### PINTURA Y GALVANIZADO: VERIFICAR EL ESTADO DE LA PINTURA Y GALVANIZADO

| CHECKLIST - TORRES | | |
|---|---|---|
| Pintura | OK | Verificar visualmente el estado de pintado y realizar el resane de existir puntos con presencia de corrosión |

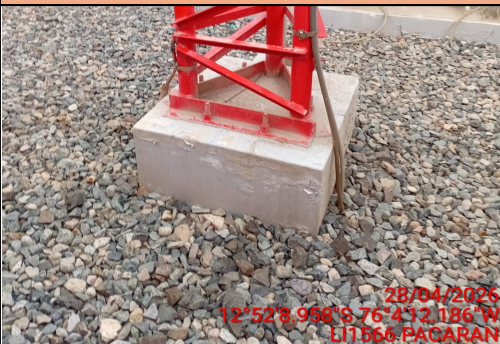
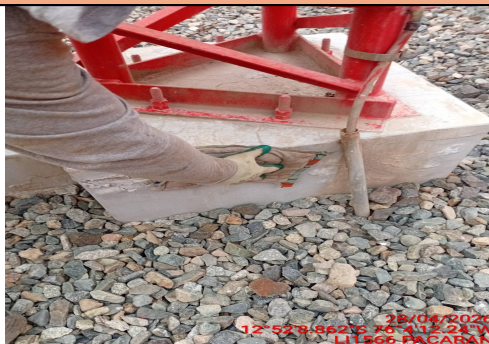
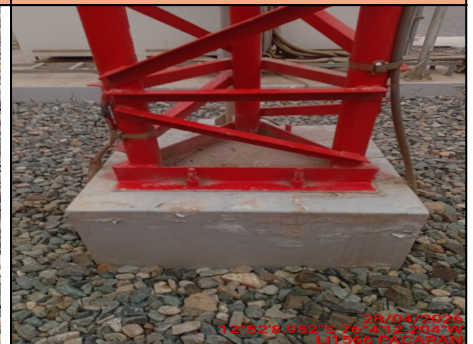
#### ANTES

### BASES DEL CONCRETO: REVISION DEL ESTADO DE LAS BASES DEL CONCRETO

| CHECKLIST - TORRES | | |
|---|---|---|
| Bases | OK | Verificar las bases de la torre |

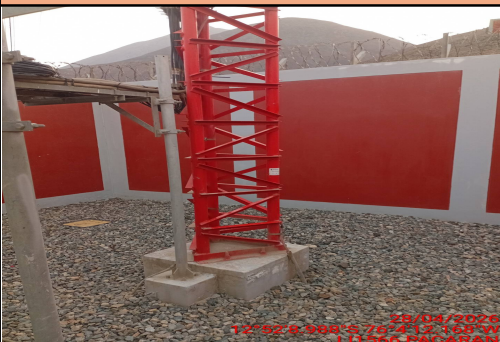
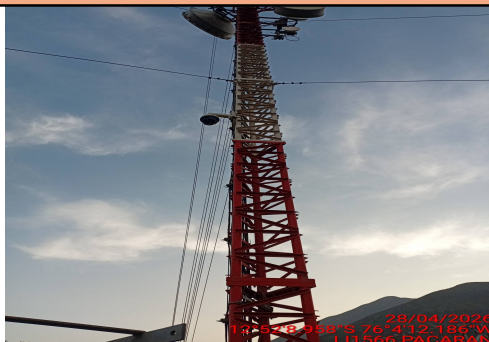
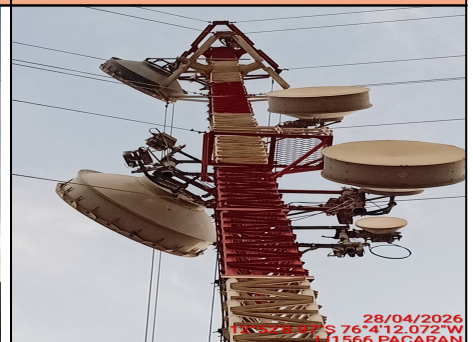
#### ANTES

### PERFILES Y CUERPOS: REVISION DE LOS PERFILES, CUERPOS

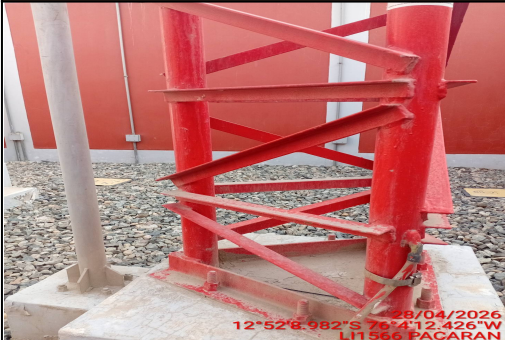
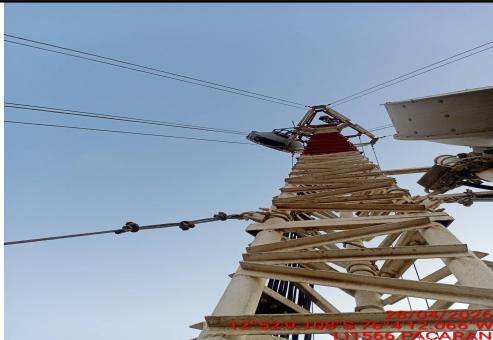
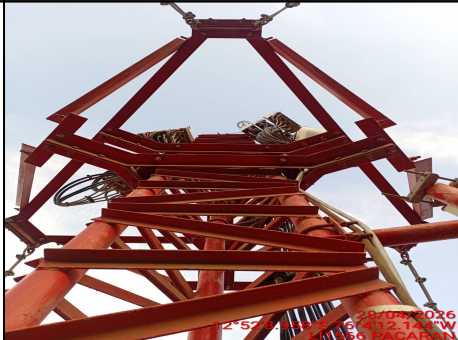
## ESCALERILLA: REVISION DEL ESTADO DE LAS ESCALERILLAS

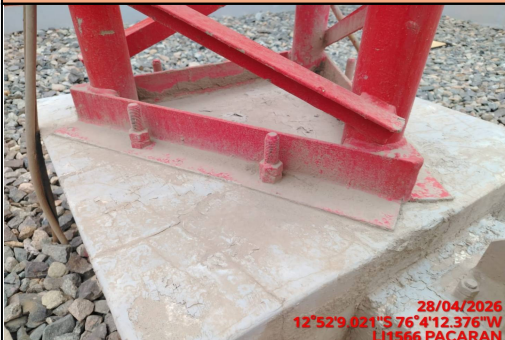
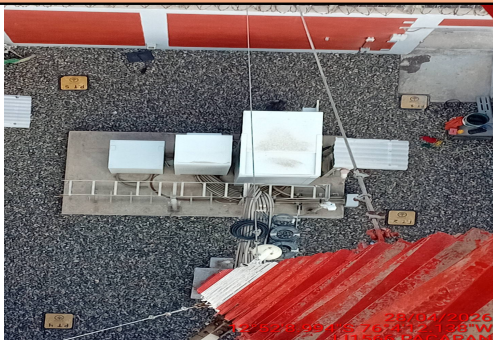
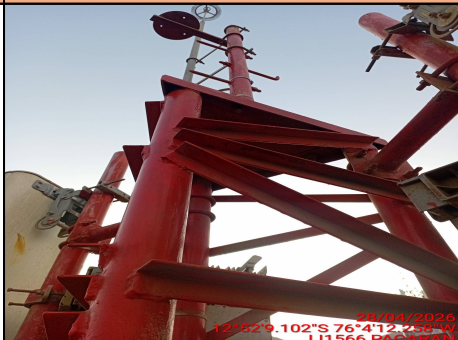
## PERNOS Y TUERCAS: REVISION DEL ESTADO DE LOS PERNOS Y LAS TUERCAS

| CHECKLIST - TORRES | | |
|---|---|---|
| Pernos | OK | Realizar inspección visual y ajuste de pernos |

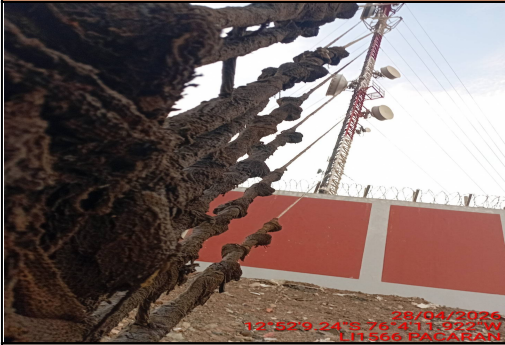
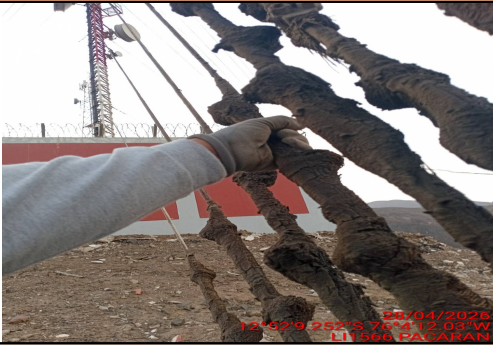
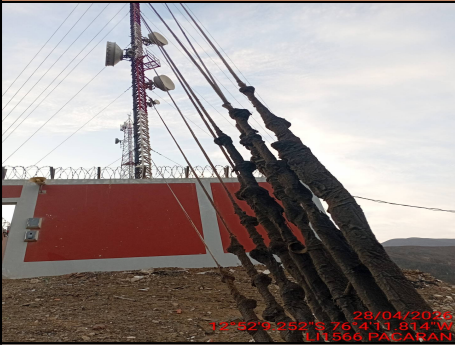
| TORRES VENTALA | | |
|---|---|---|
| VIENTOS : REVISION Y AJUSTE DE LOS VIENTOS (TIPO RETENIDA) | | |

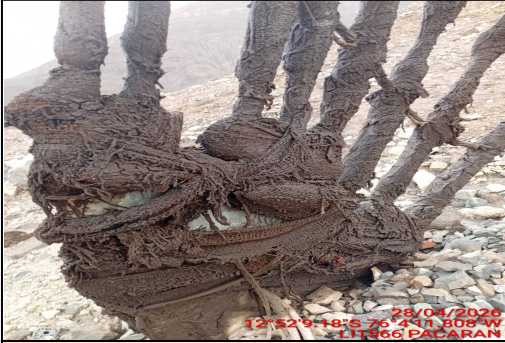
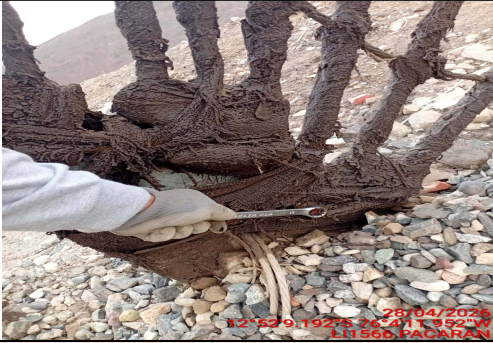
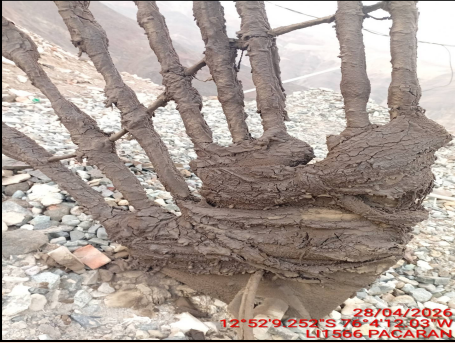
| TORRES VENTALA | | |
|---|---|---|
| TEMPLADORES: REVISION DEL ESTADO DE LOS TEMPLADORES | | |

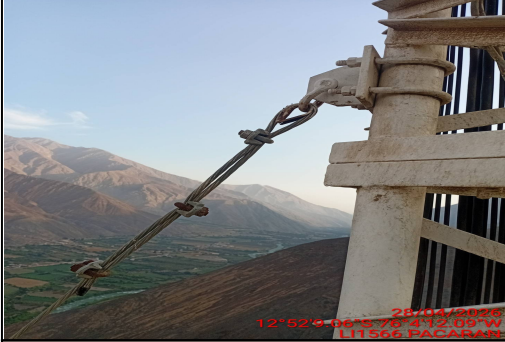
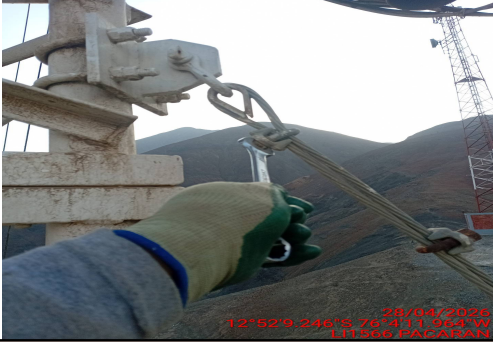
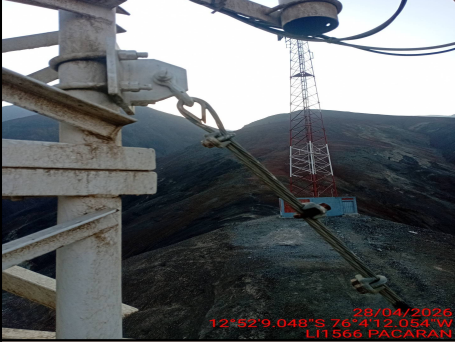
| TORRES VENTALA | | |
|---|---|---|
| GRAPAS Y GRILLETES: REVISION DEL ESTADO DE LAS GRAPAS Y GRILLETES | | |

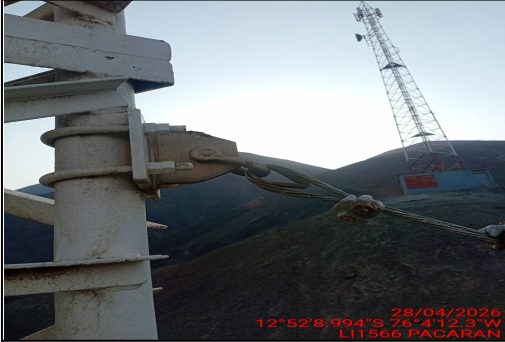
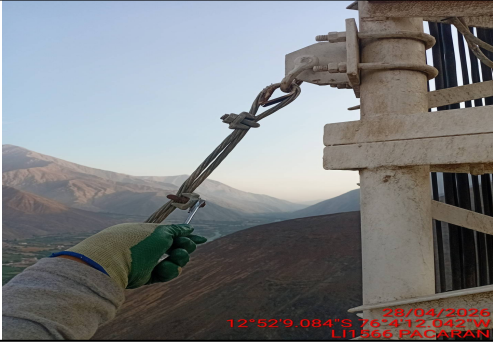
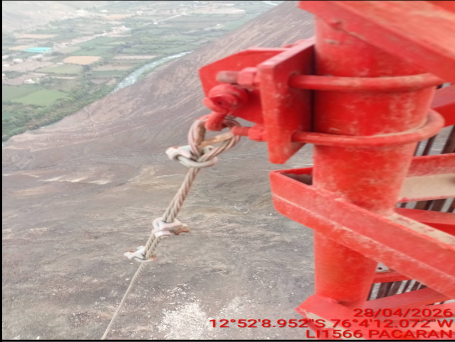
| TORRES VENTALA | | |
|---|---|---|
| GUARDACABOS: REVISION DEL ESTADO DE LOS GUARDACABOS | | |
