## REPORTE FOTOGRÁFICO - TORRES

**Nombre de la Estación:** CUPICHE  
**Nombre de Localidad:** SANTA EULALIA  
**Fecha:** 08/05/2026 - 08/05/2026  
**Dirección:** LOTE DE TERRENO AGRICOLA DENOMINADO UNIDAD CATASTRAL N 00914 (UBICADO EN EL LUGAR DENOMINADO HUACHINGA)  
**ID site:** LI5100  
**CRQ:** CRQ000000064053

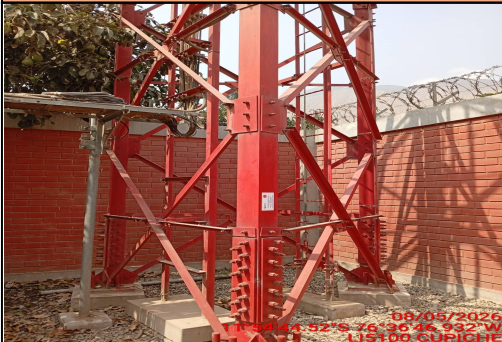
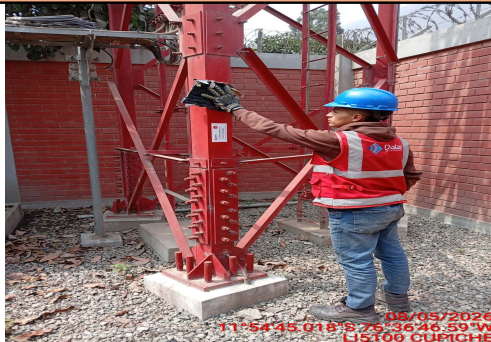
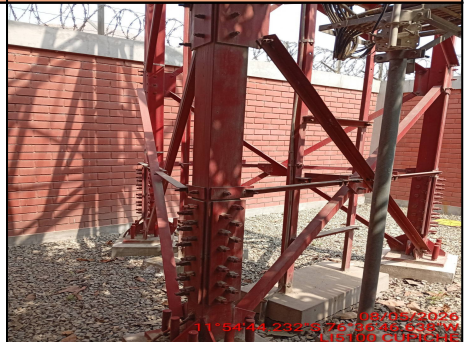
### PINTURA Y GALVANIZADO: VERIFICAR EL ESTADO DE LA PINTURA Y GALVANIZADO

| CHECKLIST - TORRES | | |
|---|---|---|
| Pintura | OK | Verificar visualmente el estado de pintado y realizar el resane de existir puntos con presencia de corrosión |

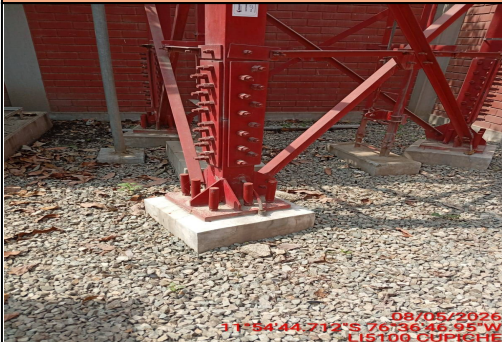
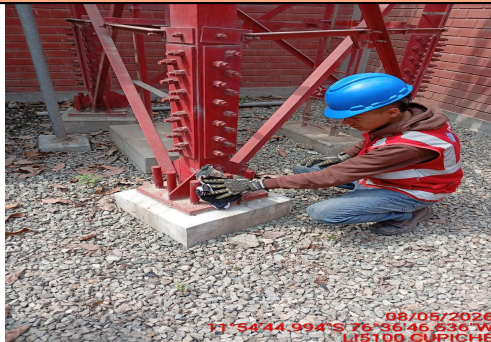
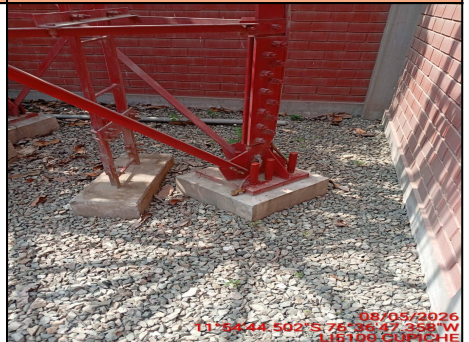
### BASES DEL CONCRETO: REVISION DEL ESTADO DE LAS BASES DEL CONCRETO

| CHECKLIST - TORRES | | |
|---|---|---|
| Bases | OK | Verificar las bases de la torre |

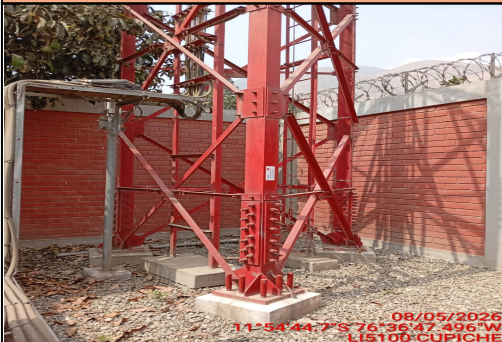
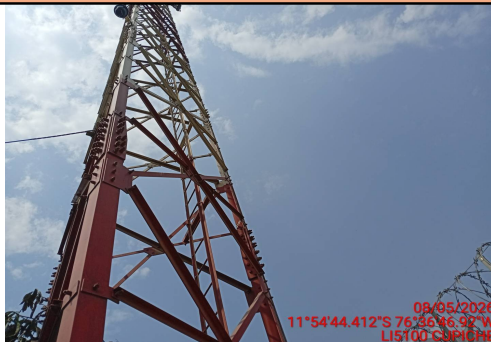
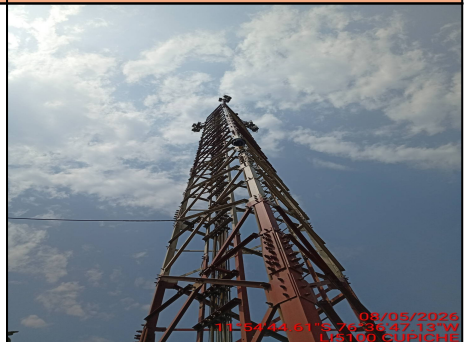
### PERFILES Y CUERPOS: REVISION DE LOS PERFILES, CUERPOS

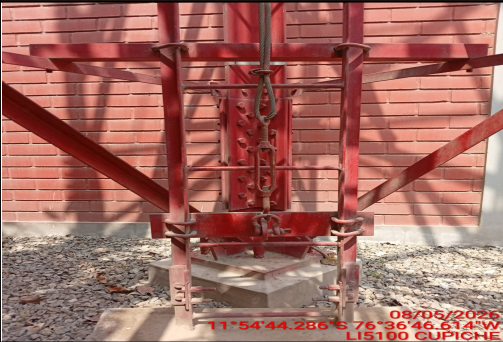
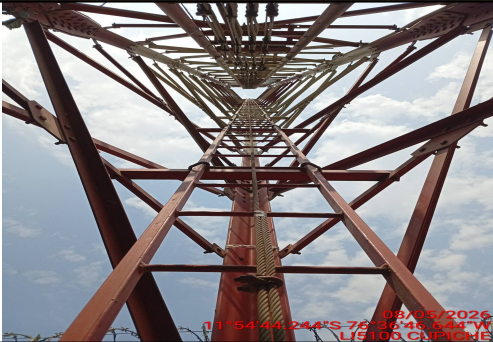
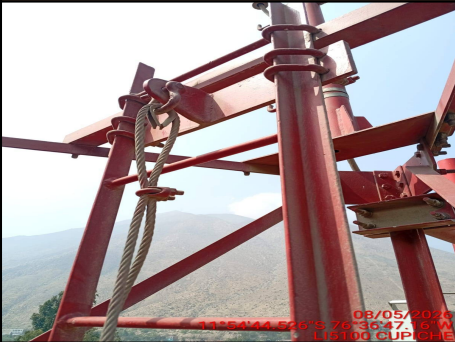
ESCALERILLA: REVISION DEL ESTADO DE LAS ESCALERILLAS

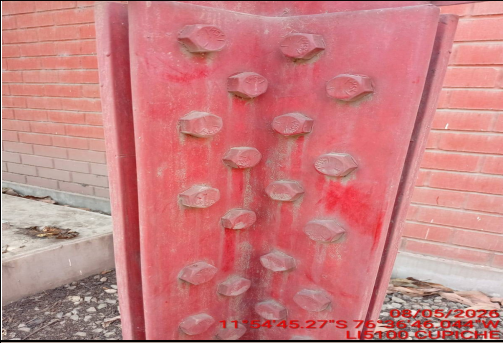
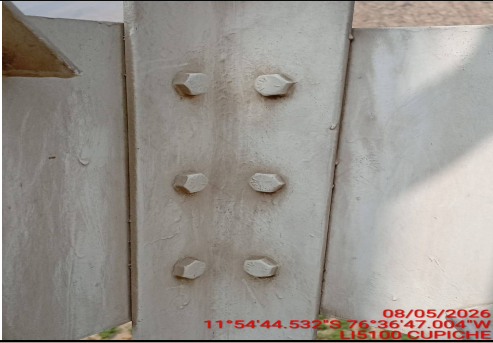
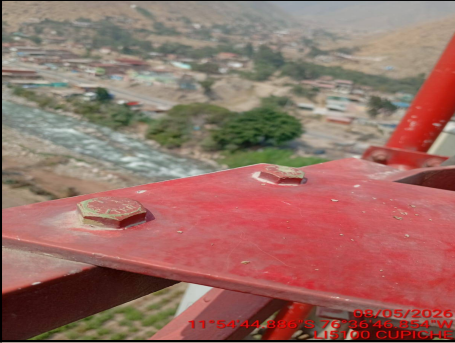
PERNOS Y TUERCAS: REVISION DEL ESTADO DE LOS PERNOS Y LAS TUERCAS

| CHECKLIST - TORRES | | |
|---|---|---|
| Pernos | OK | Realizar inspección visual y ajuste de pernos |

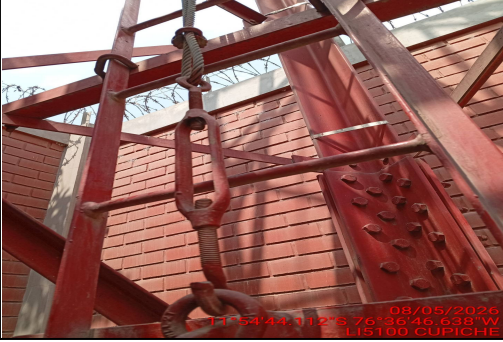
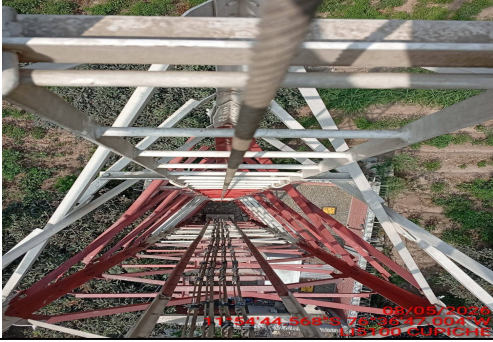
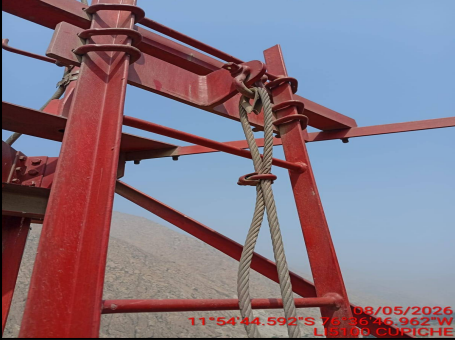
LINEA DE VIDA: REVISION DEL ESTADO DE LA LINEA DE VIDA

| CHECKLIST - TORRES | | |
|---|---|---|
| Línea de vida | OK | Verificar y ajustar la línea de vida |
