## REPORTE FOTOGRÁFICO - SUPERVISION

**Nombre de la Estacion:** COCAYALTA  
**Nombre de Localidad:** SANTA ROSA DE QUIVES  
**Fecha:** 08/05/2026 - 08/05/2026  
**Dirección:** CENTRO POBLADO COCAYALTA  
**ID site:** LI4413  
**CRQ:** CRQ000000064665

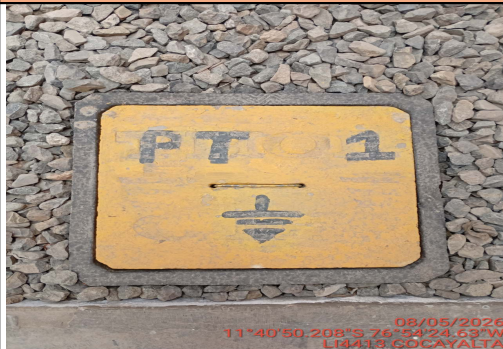
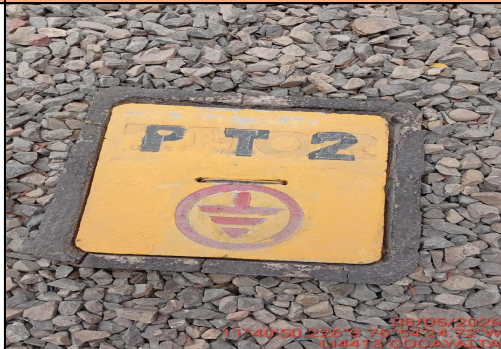
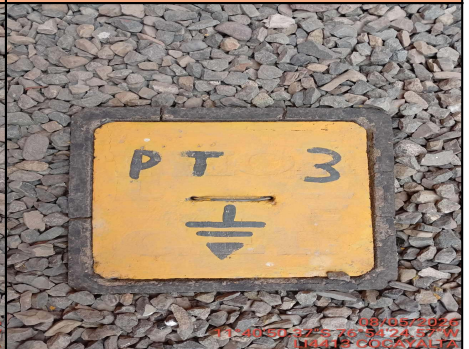
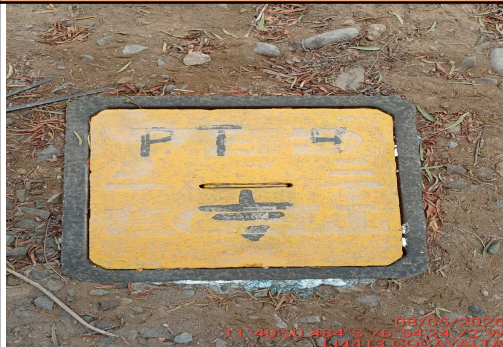
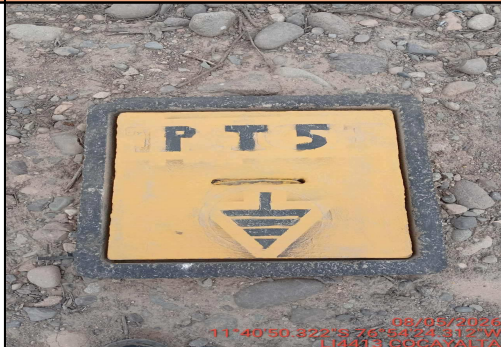
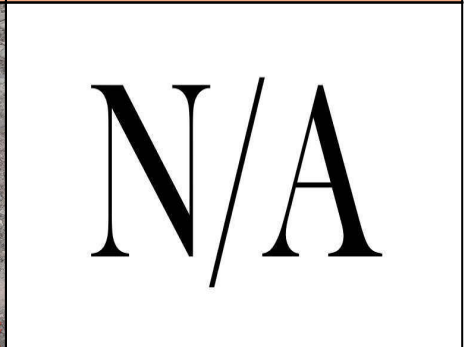
### TAPAS STAP: PINTADO DE TAPAS SEGUN PLANO SPAT

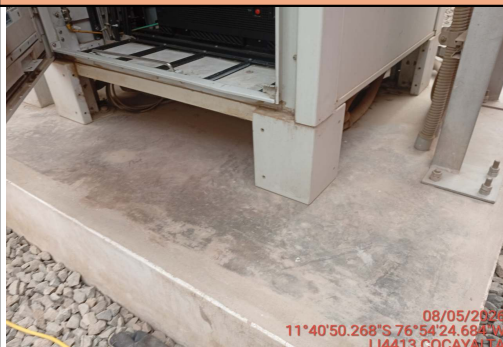
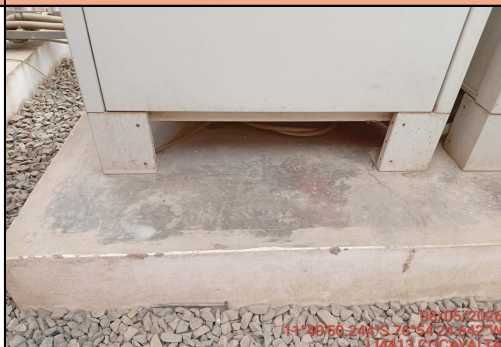
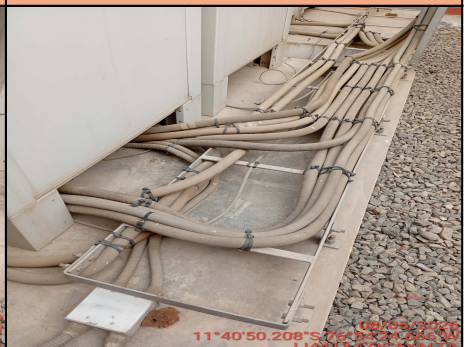
### LIMPIEZA GABINETE: LIMPIEZA DENTRO, PARTE POSTERIOR, PARTE BAJA Y ENTRE LOS GABINETES

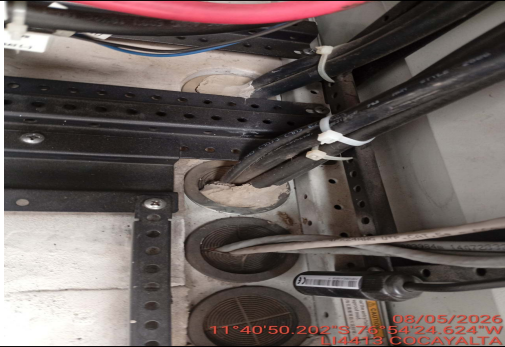
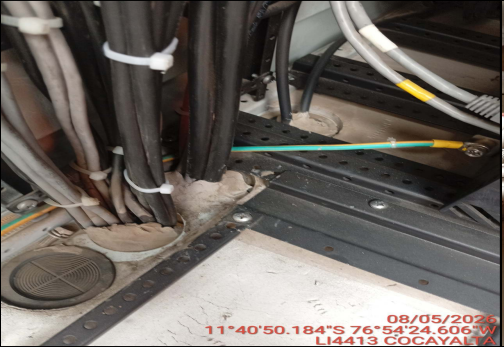
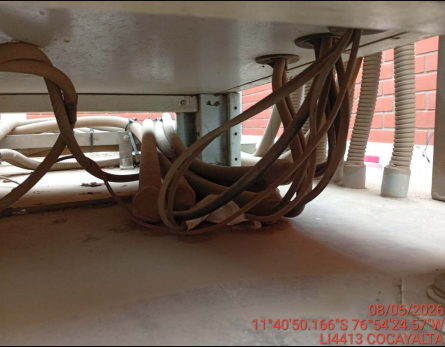
| SELLADO: SELLADO DE EQUIPOS Y DUCTOS POR DONDE INGRESAN LOS CABLES AL GABINETE (CON SIKAFLEX) | | |

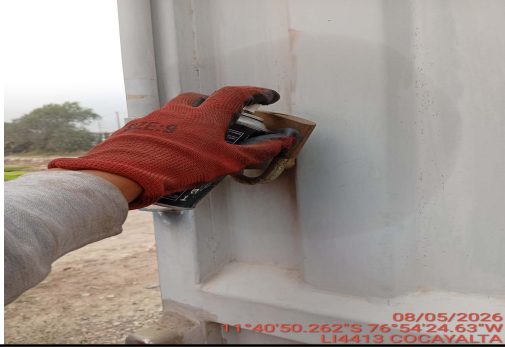
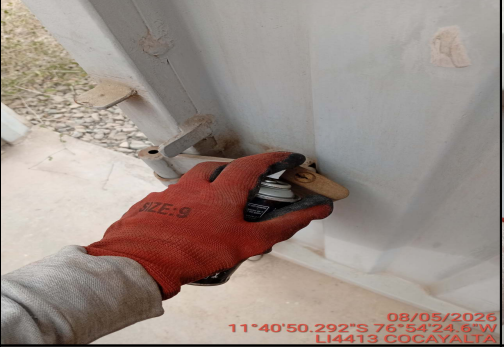
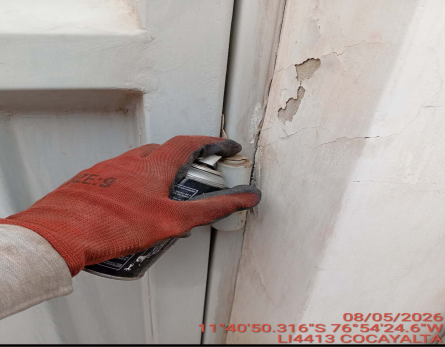
| SELLADO: SELLADO DE EQUIPOS Y DUCTOS POR DONDE INGRESAN LOS CABLES AL GABINETE (CON SIKAFLEX) | | |
|---|---|---|
| ACEITADO: ACEITADO DE PUERTAS Y CANDADOS | | |

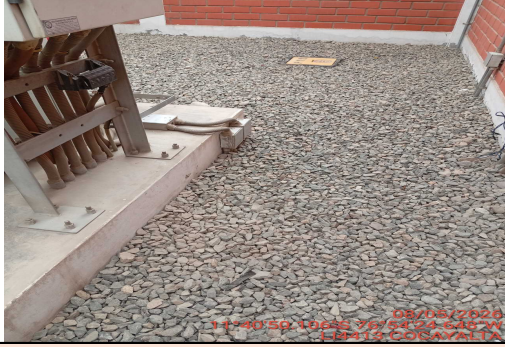
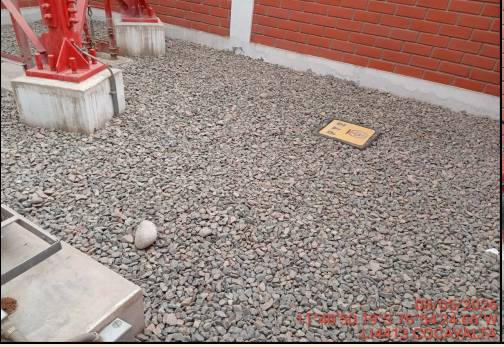
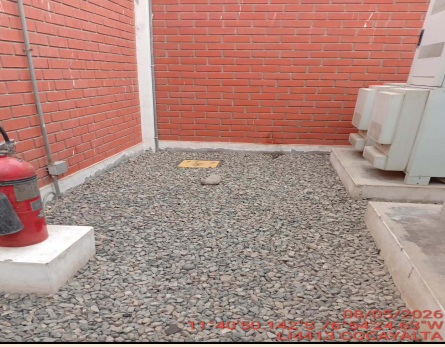
| SELLADO: SELLADO DE EQUIPOS Y DUCTOS POR DONDE INGRESAN LOS CABLES AL GABINETE (CON SIKAFLEX) | | |
|---|---|---|
| LIMPIEZA INTERIOR: LIMPIEZA INTERIOR DEL SITE / DESMALEZADO | | |

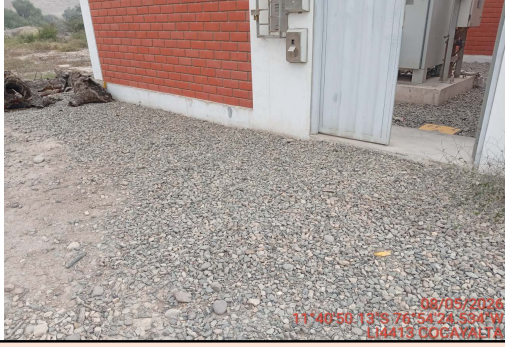
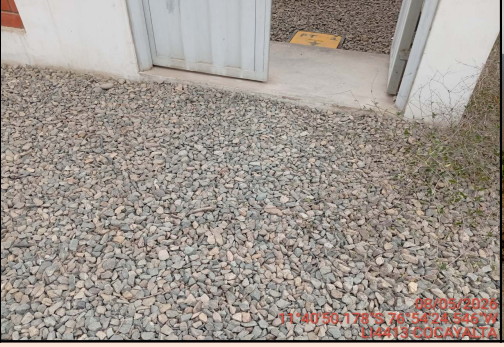
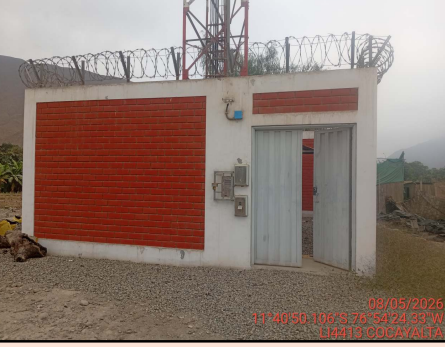
| SELLADO: SELLADO DE EQUIPOS Y DUCTOS POR DONDE INGRESAN LOS CABLES AL GABINETE (CON SIKAFLEX) | | |
|---|---|---|
| LIMPIEZA EXTERIOR: LIMPIEZA EXTERIOR DEL SITE / DESMALEZADO | | |

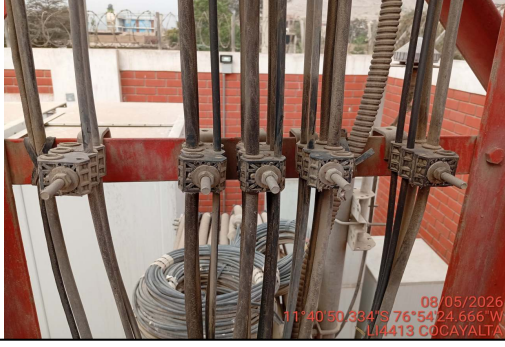
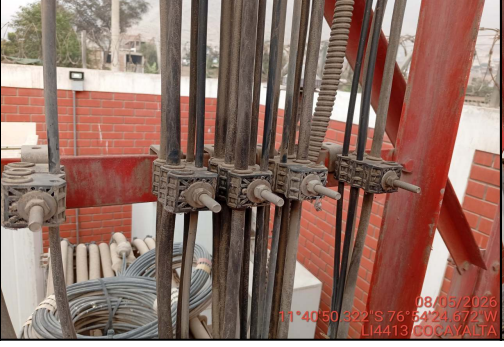
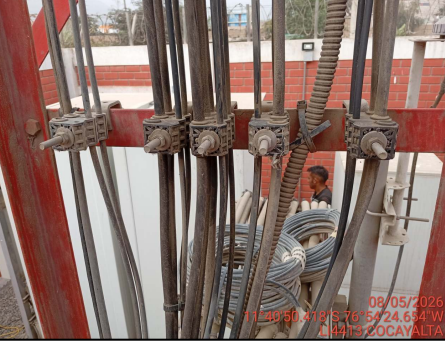
| SELLADO: SELLADO DE EQUIPOS Y DUCTOS POR DONDE INGRESAN LOS CABLES AL GABINETE (CON SIKAFLEX) | | |
|---|---|---|
| CLAMPS: REVISION DE CLAMPS EN CABLES IF, FO Y ENERGIZADO DE RRU's | | |

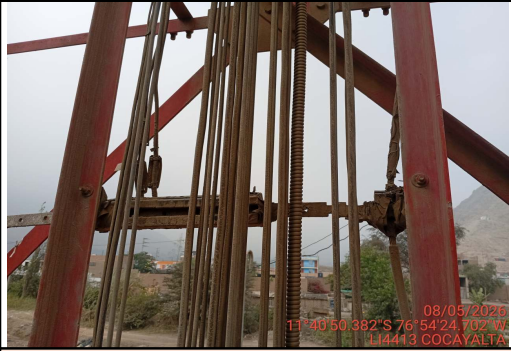
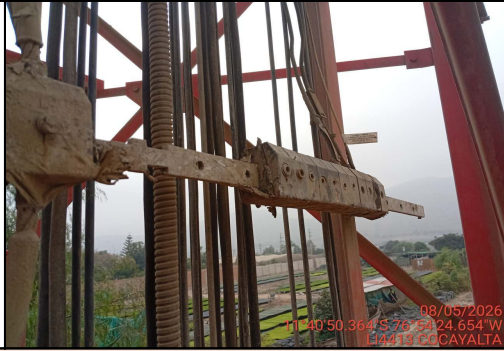
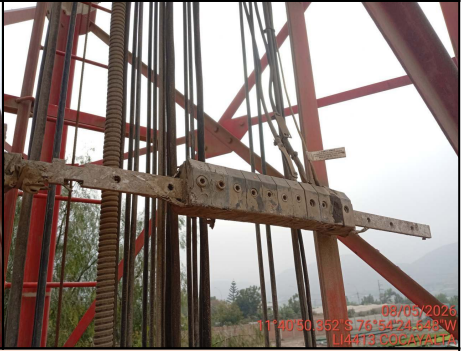
**GROUNDING KIT: REVISION DE ATERRAMIENTO DE CABLES IF, FO Y ENERGIZADO DE RRUs**

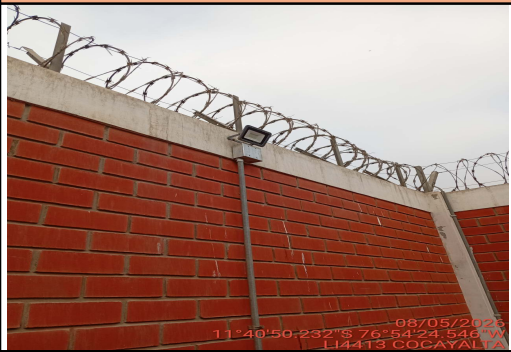
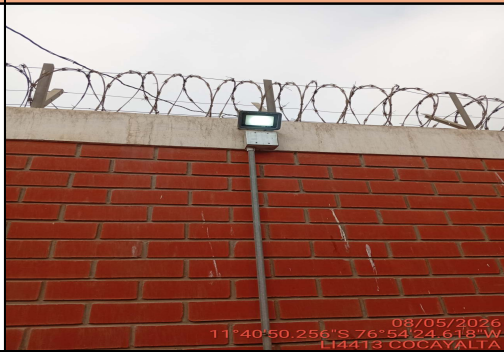
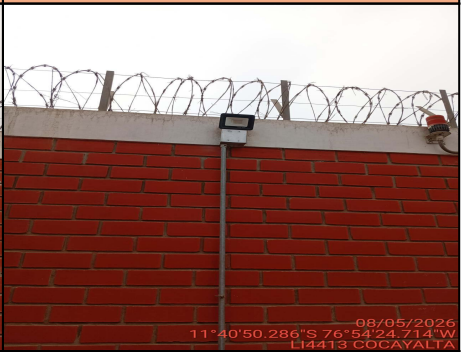
**REVISION DEL ESTADO DE LUMINARIA DE EMERGENCIA (LUMINARIA ENCENDIDA Y APAGADA)**

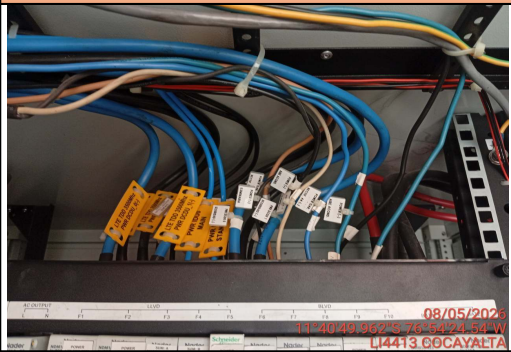
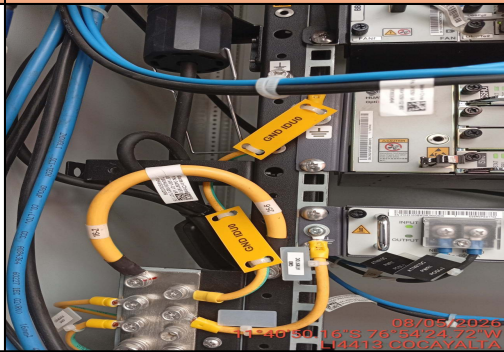
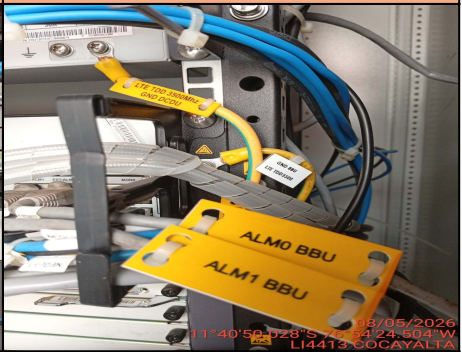
**ETIQUETADO DE DATOS, POWER, TIERRA DE IDU Y TIERRA DE BBU CORRECTAMENTE ETIQUETADOS**

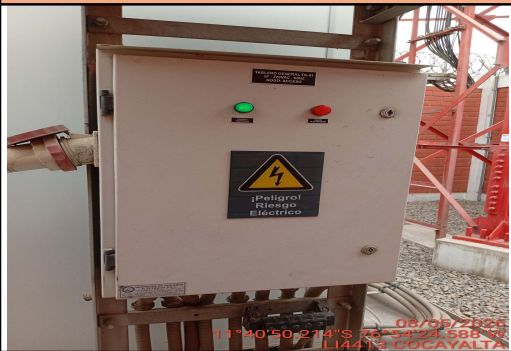
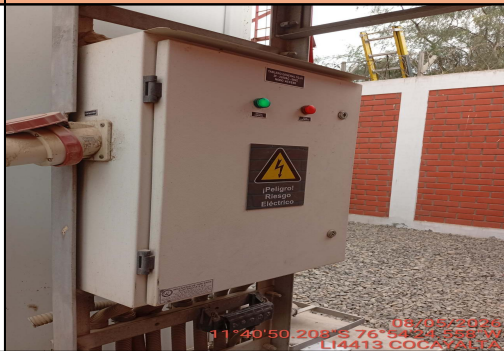
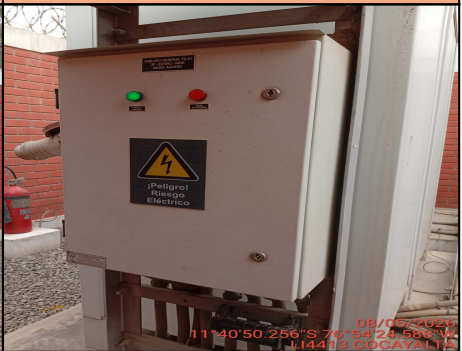
**TABLERO PRONATEL: REVISION DEL ESTADO FISICO DE TABLERO (CORROSION / OXIDO)**

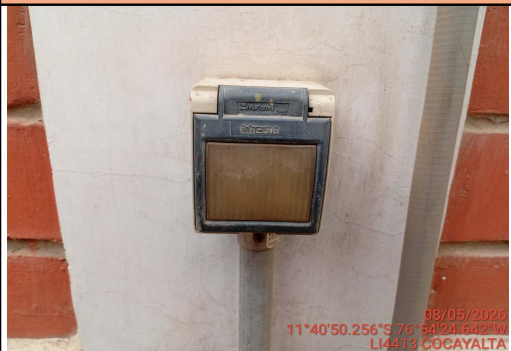
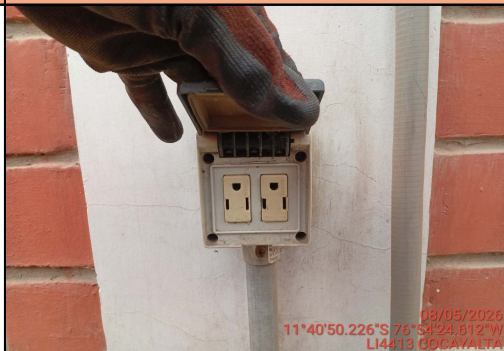
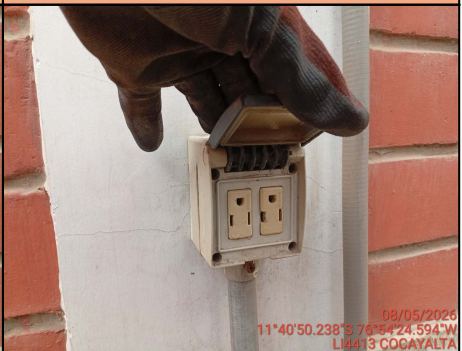
**TOMACORRIENTES: REVISION DEL ESTADO FISICO DE TOMACORRIENTES**

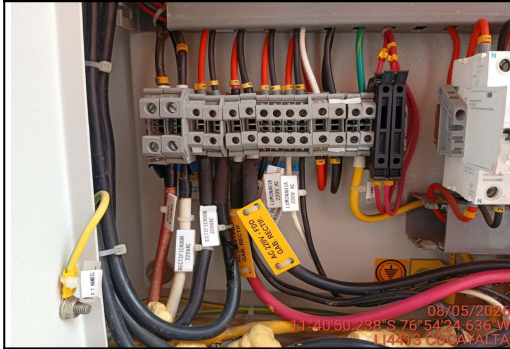
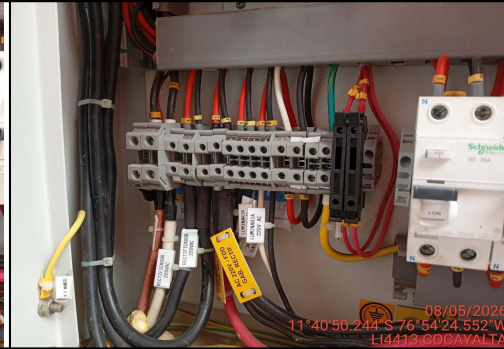
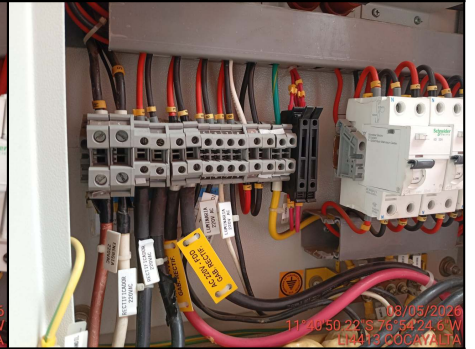
## BORNERAS: DETECCION DE TERMINALES DE CABLES EN TABLERO GENERAL SIN BORNERA

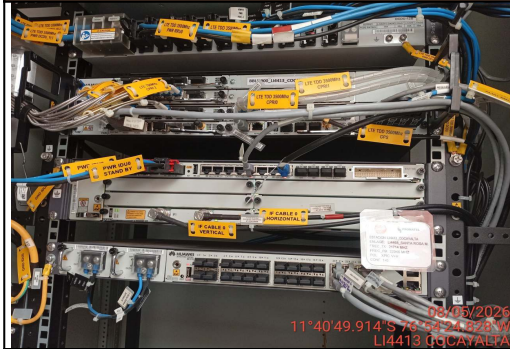
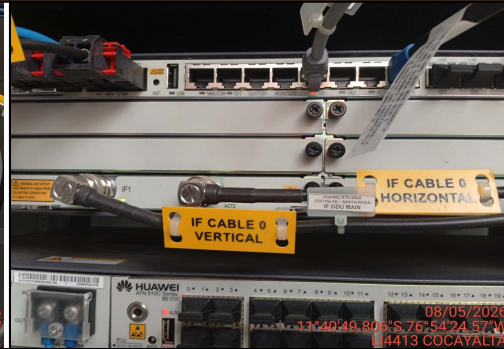
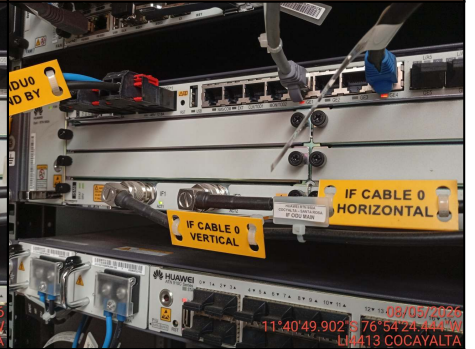
## CONECTORES: DETECCION DE CONECTORES FI EN IDU SIN PROTECCION DE MANGA TERMOCONTRAIBLE
