# REPORTE FOTOGRÁFICO - Sistema de Obras Civiles / Seguridad Exterior

**Nombre de la Estacion:** CUPICHE  
**Nombre de Localidad:** SANTA EULALIA  
**Fecha:** 08/05/2026 - 08/05/2026  
**Direccion:** LOTE DE TERRENO AGRICOLA DENOMINADO UNIDAD CATASTRAL N 00914 (UBICADO EN EL LUGAR DENOMINADO HUACHINGA)  
**ID site:** LI5100  
**CRQ:** CRQ000000064053

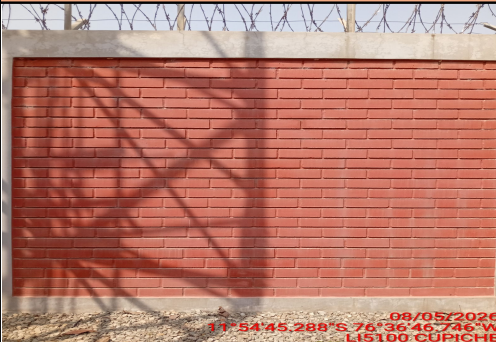
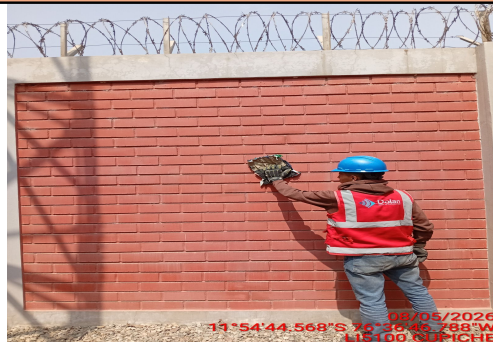
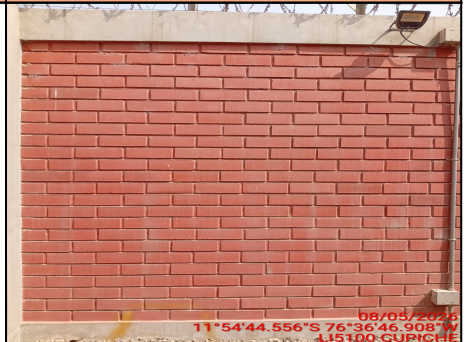
## REVISION DEL ESTADO DE COLUMNAS Y VIGAS

| CHECKLIST - OBRA CIVIL | | |
|---|---|---|
| Estructura | OK | Verificar el estado de la estructura en general |

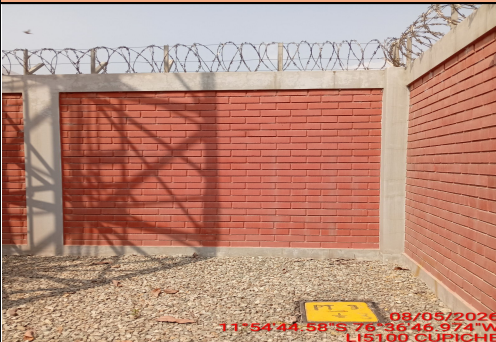
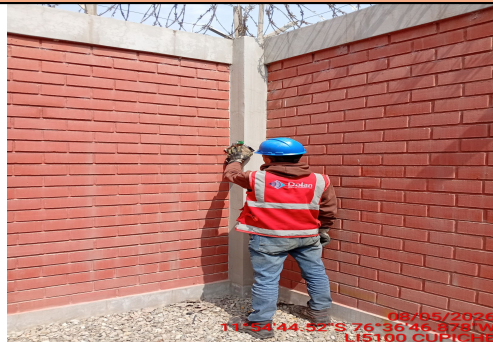
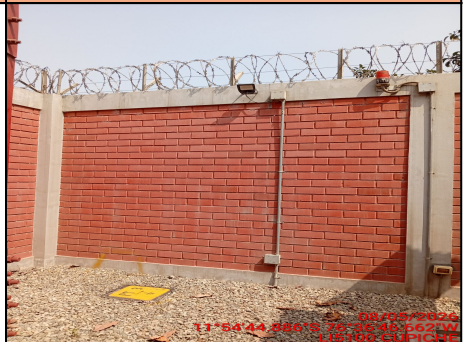
## REVISION DEL ESTADO DEL CERCO PERIMETRICO

| CHECKLIST - OBRA CIVIL | | |
|---|---|---|
| Estado de Puertas y paredes | OK | Verificar el estado de puertas, paredes y cerraduras |

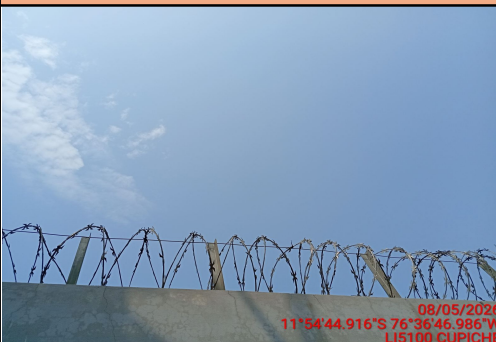
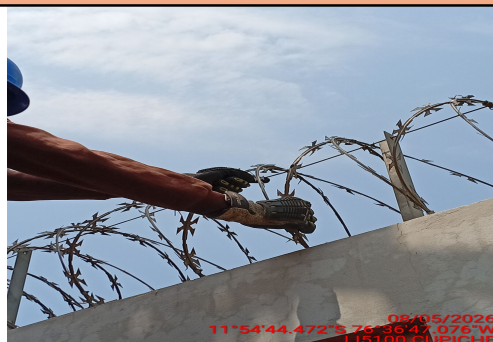
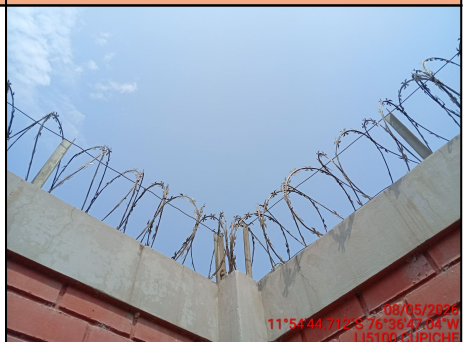
## REVISION DEL ESTADO DE LA CONCERTINA

| CHECKLIST - OBRA CIVIL | | |
|---|---|---|
| Concertina | OK | Verificar el estado de la concertina |
