# REPORTE FOTOGRÁFICO - Sistema de Obras Civiles / Seguridad Exterior

Nombre de la Estacion: PACARAN\_FITEL  
Nombre de Localidad: PACARAN  
Fecha: 08/05/2026 - 08/05/2026  
Direccion: CP PACARAN MZ C LT 5  
ID site: LI3893  
CRQ: CRQ000000064736

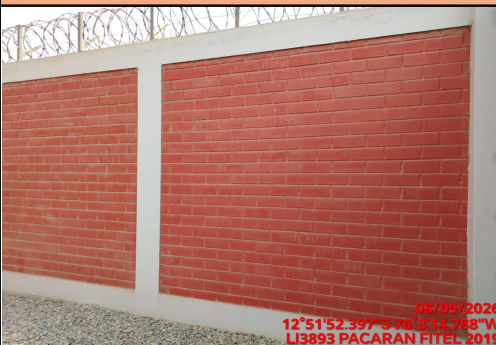
### ANTES

## REVISION DEL ESTADO DE COLUMNAS Y VIGAS

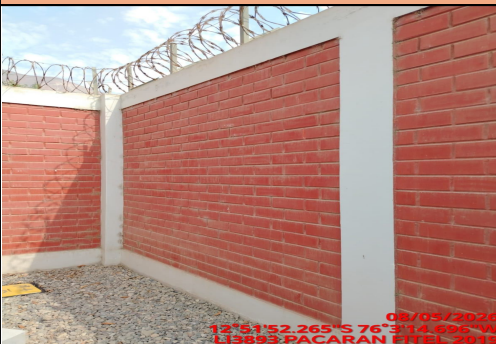
### ANTES

## REVISION DEL ESTADO DEL CERCO PERIMETRICO

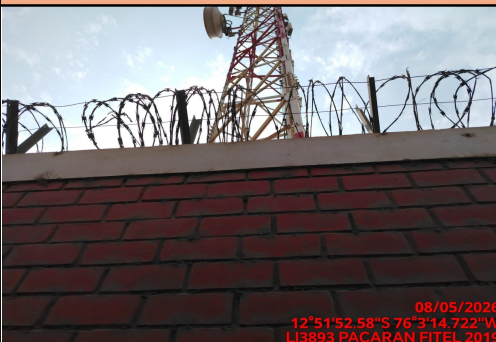
### ANTES

## REVISION DEL ESTADO DE LA CONCERTINA

| CHECKLIST - OBRA CIVIL | | |
|---|---|---|
| Concertina | OK | Verificar el estado de la concertina |
