## REPORTE FOTOGRÁFICO - Observaciones Internas

**Nombre de la Estacion:** VINAC\_FITEL  
**Nombre de Localidad:** VIÑAC  
**Fecha:** 08/05/2026 - 08/05/2026  
**Dirección:** CENTRO POBLADO VIÑAC  
**ID site:** LI5649  
**CRQ:** CRQ000000064638

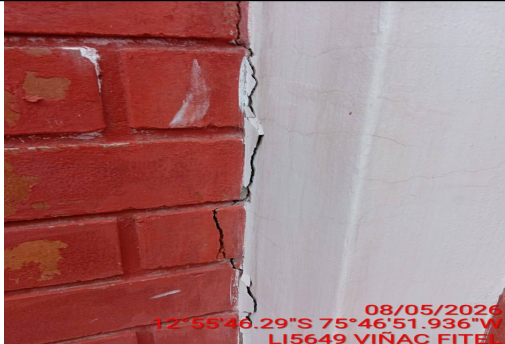
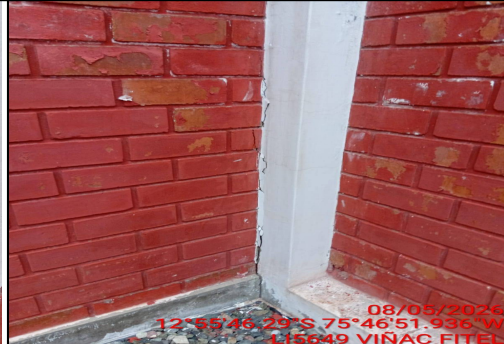
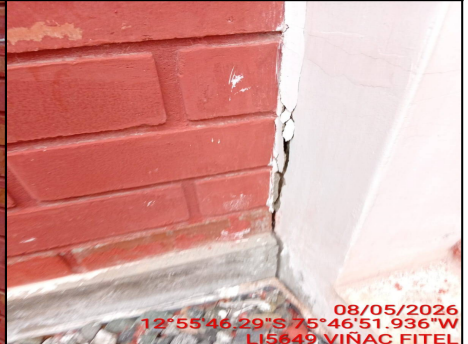
| PAREDES Y COLUMNAS CON FISURAS | | CRITICIDAD | BAJA |

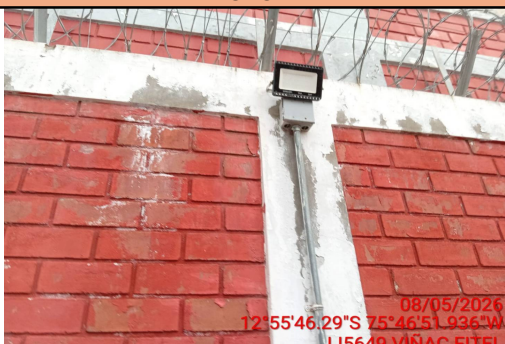
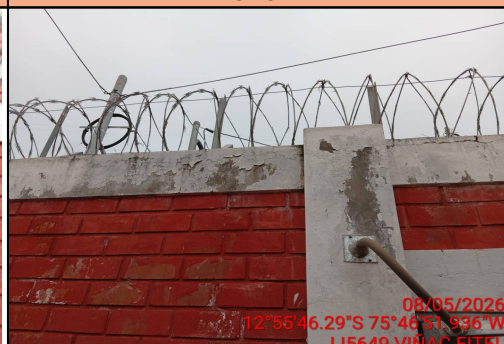
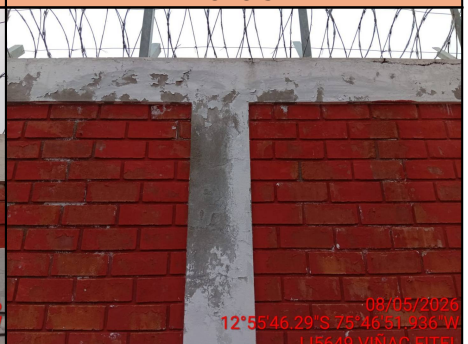
| PAREDES Y COLUMNAS CON FISURAS | | CRITICIDAD | BAJA |
|---|---|---|---|
| PAREDES Y COLUMNAS CON PROBLEMAS DE PINTURA | | CRITICIDAD | MEDIA |
