## REPORTE FOTOGRÁFICO - Sistema de Obras Civiles / Seguridad Exterior

**Nombre de la Estacion:** POMAMAYO  
**Nombre de Localidad:** OYON  
**Fecha:** 08/05/2026 - 08/05/2026  
**Dirección:** CENTRO POBLADO POMAMAYO  
**ID site:** LI5778  
**CRQ:** CRQ000000064323

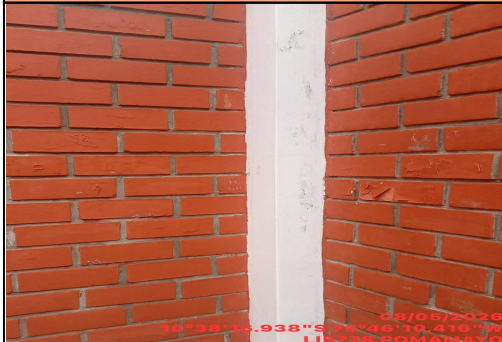
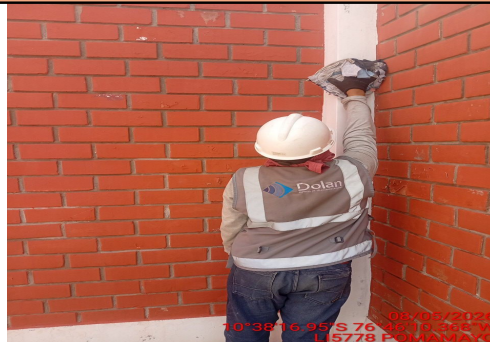
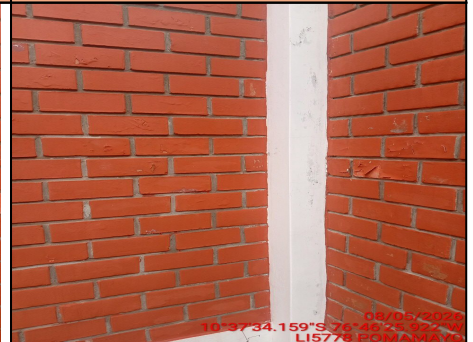
### REVISION DEL ESTADO DE COLUMNAS Y VIGAS

| CHECKLIST - OBRA CIVIL | | |
|---|---|---|
| Estructura | OK | Verificar el estado de la estructura en general |

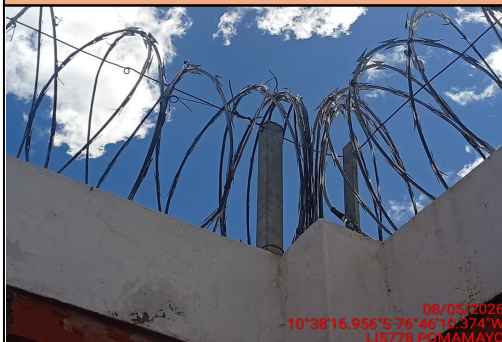
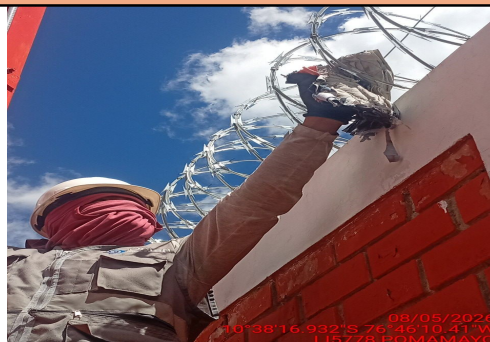
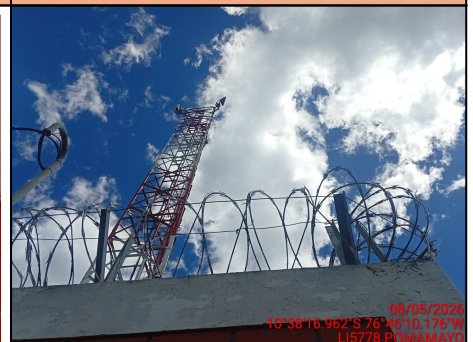
### REVISION DEL ESTADO DE LA CONCERTINA

| CHECKLIST - OBRA CIVIL | | |
|---|---|---|
| Concertina | OK | Verificar el estado de la concertina |
