## REPORTE FOTOGRÁFICO - SUPERVISION

**Nombre de la Estacion:** LAMPAY\_TUMAN  
**Nombre de Localidad:** PARAMONGA  
**Fecha:** 08/05/2026 - 08/05/2026  
**Direccion:** PARAMONGA BARRANCA LIMA  
**ID site:** LI1163  
**CRQ:** CRQ000000063094

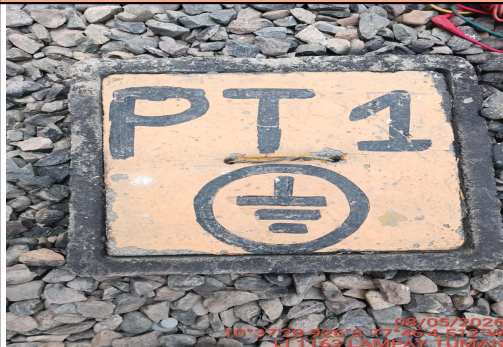
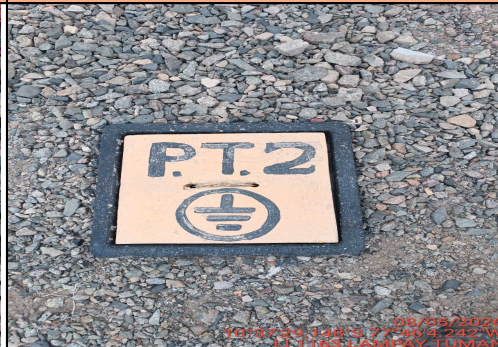
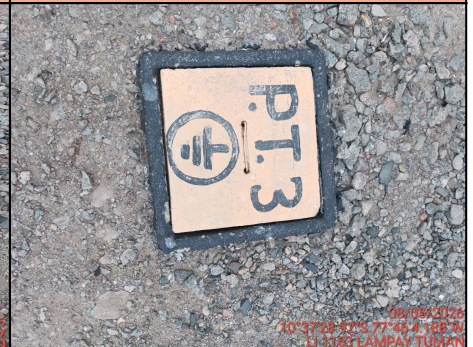
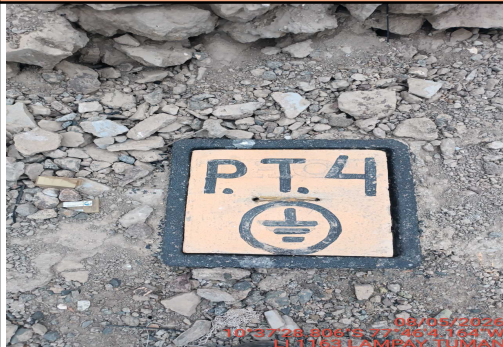
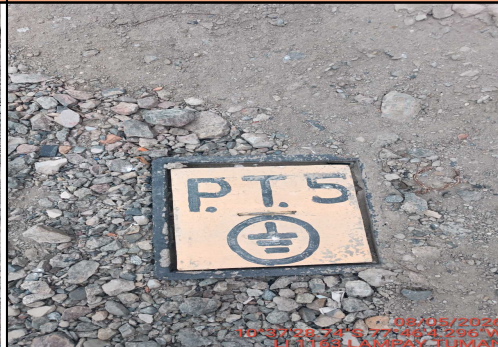
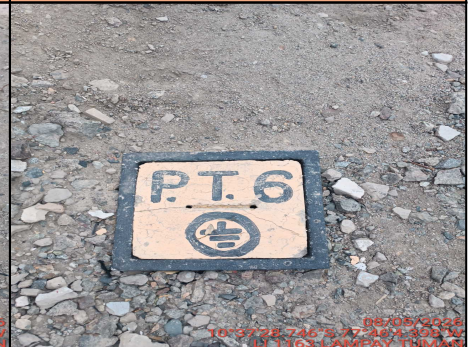
### TAPAS STAP: PINTADO DE TAPAS SEGUN PLANO SPAT

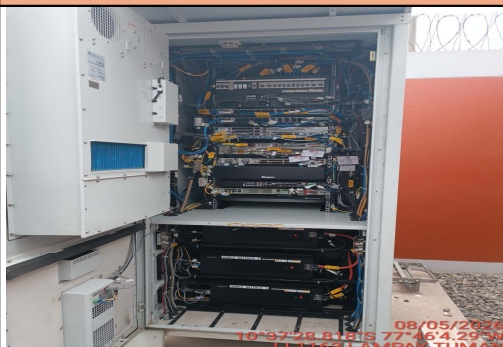
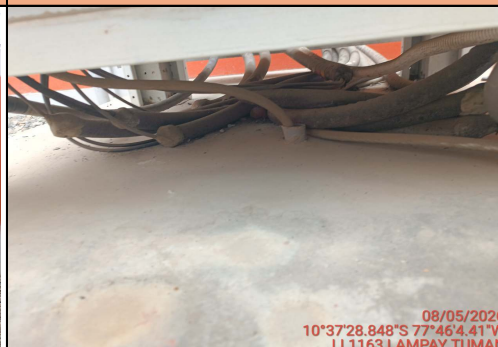
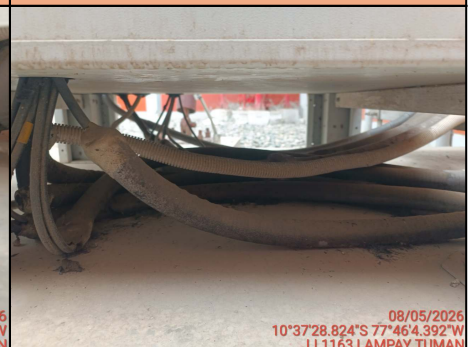
### LIMPIEZA GABINETE: LIMPIEZA DENTRO, PARTE POSTERIOR, PARTE BAJA Y ENTRE LOS GABINETES

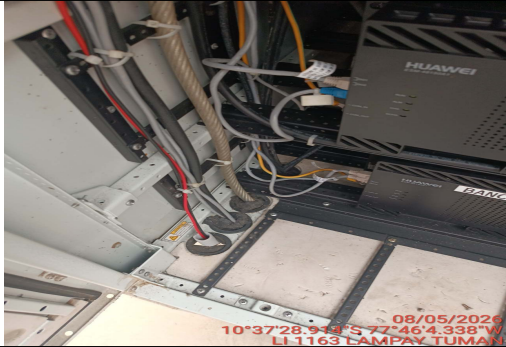
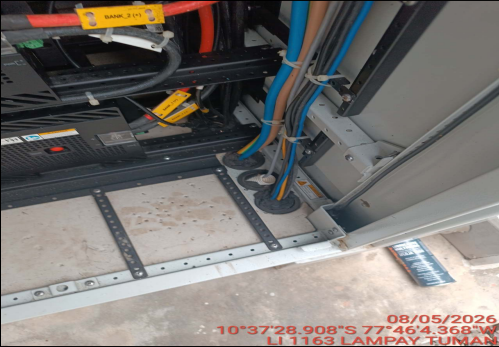
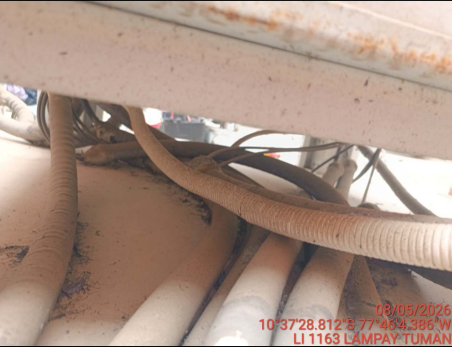
| <b>SELLADO: SELLADO DE EQUIPOS Y DUCTOS POR DONDE INGRESAN LOS CABLES AL GABINETE (CON SIKAFLEX)</b> | | |

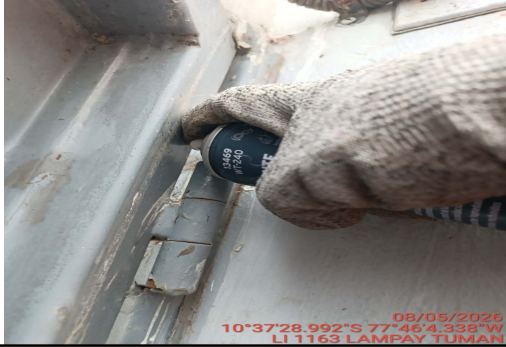
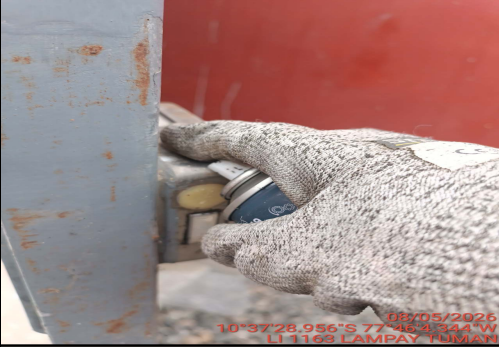
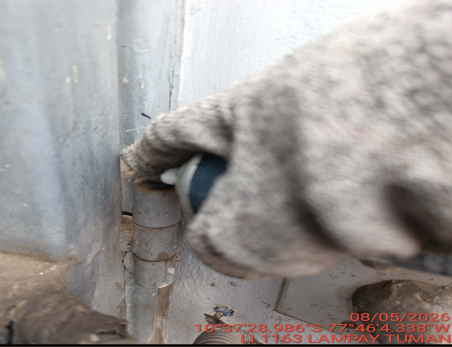
| <b>ACEITADO: ACEITADO DE PUERTAS Y CANDADOS</b> | | |

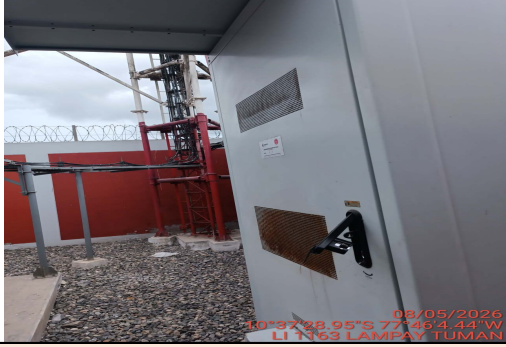
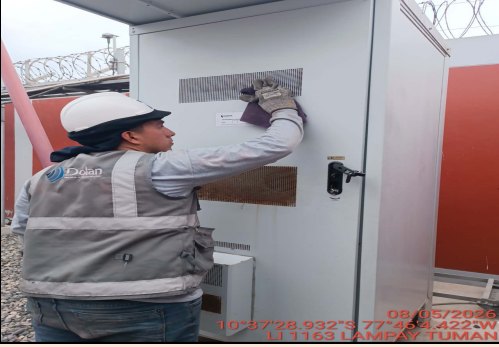
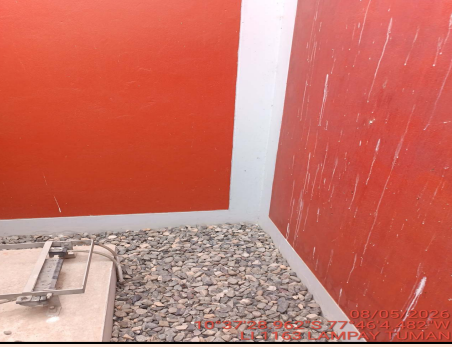
| <b>LIMPIEZA INTERIOR: LIMPIEZA INTERIOR DEL SITE / DESMALEZADO</b> | | |

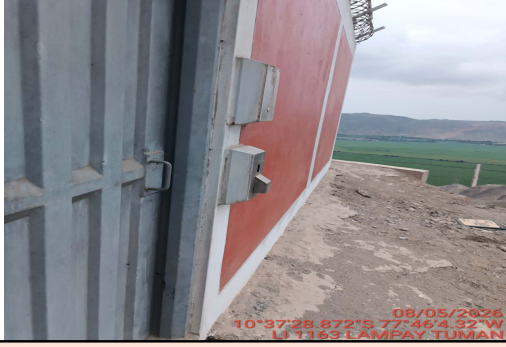
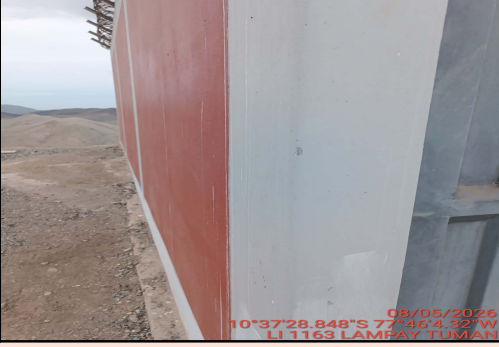
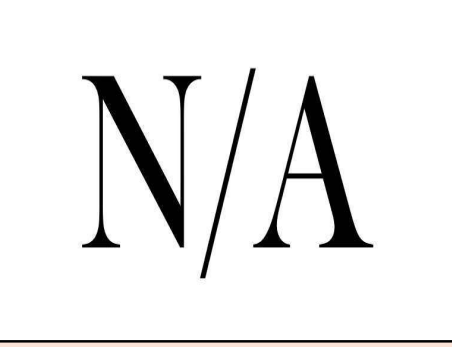
| <b>LIMPIEZA EXTERIOR: LIMPIEZA EXTERIOR DEL SITE / DESMALEZADO</b> | | |

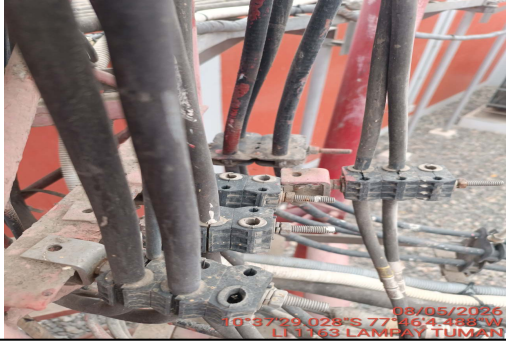
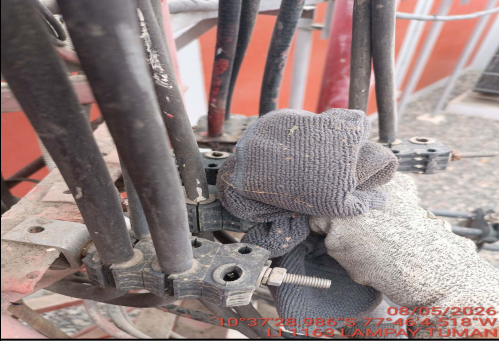
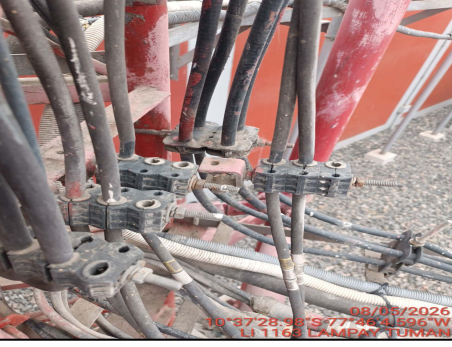
| <b>CLAMPS: REVISION DE CLAMPS EN CABLES IF, FO Y ENERGIZADO DE RRU's</b> | | |

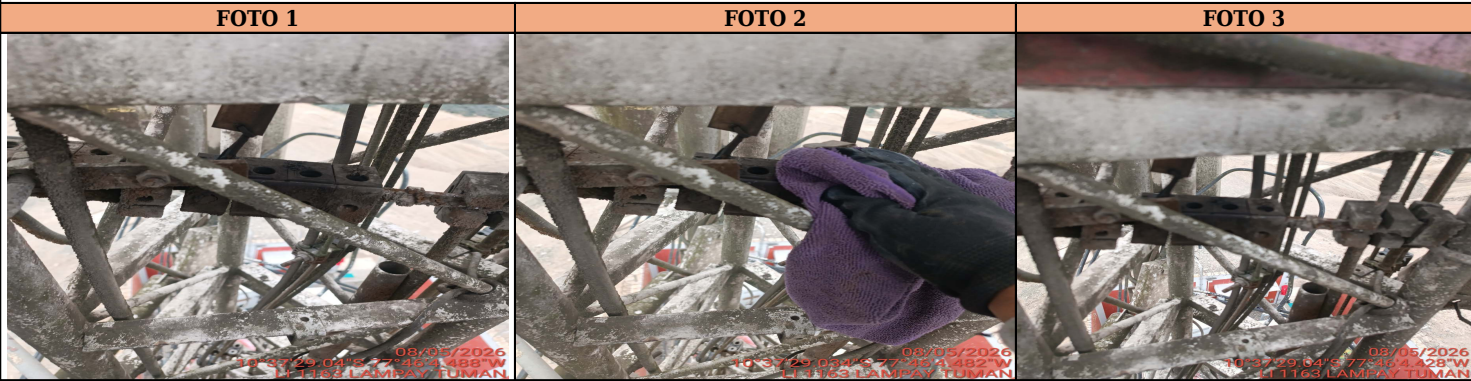
GROUNDING KIT: REVISION DE ATERRAMIENTO DE CABLES IF, FO Y ENERGIZADO DE RRUs

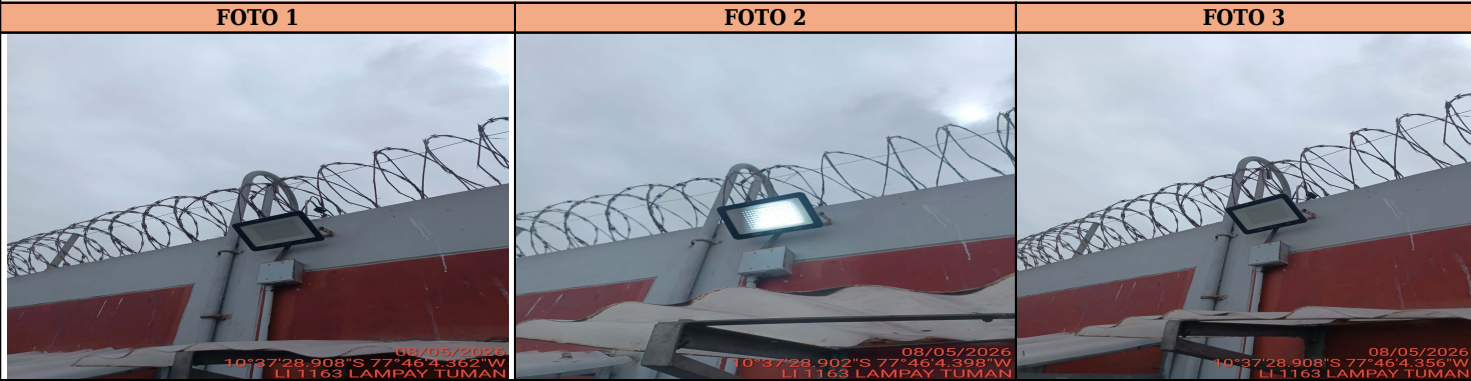
REVISION DEL ESTADO DE LUMINARIA DE EMERGENCIA (LUMINARIA ENCENDIDA Y APAGADA)

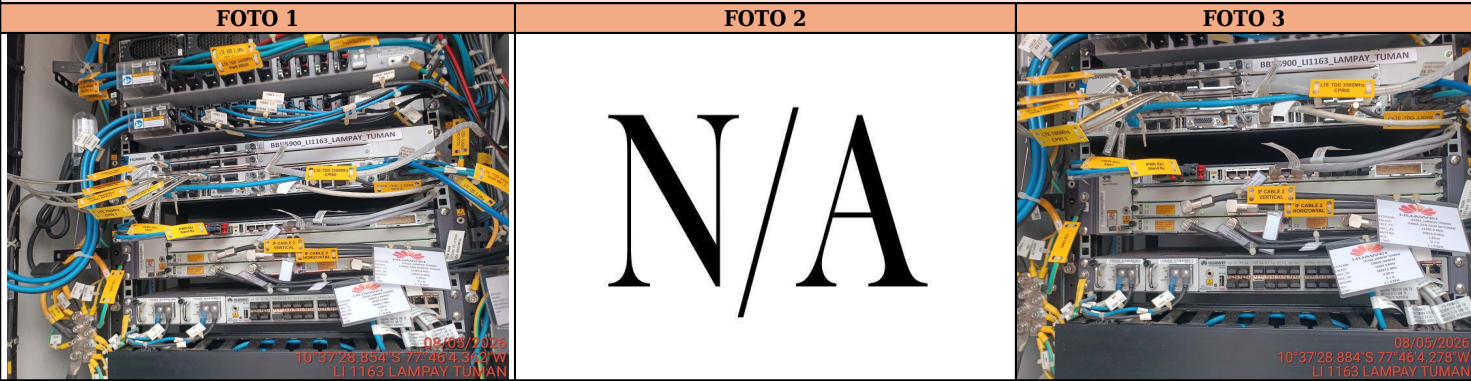
ETIQUETADO DE DATOS, POWER, TIERRA DE IDU Y TIERRA DE BBU CORRECTAMENTE ETIQUETADOS

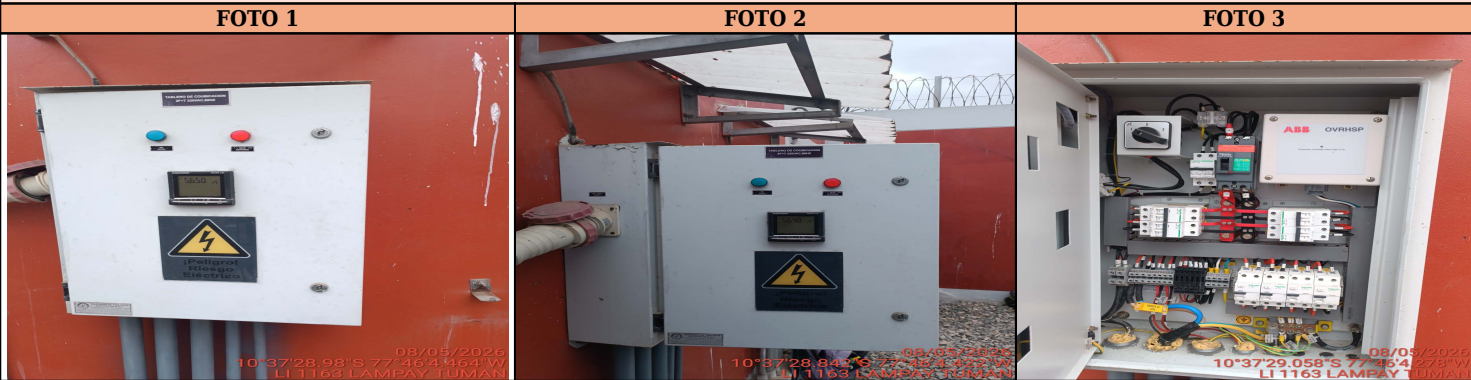
TABLERO PRONATEL: REVISION DEL ESTADO FISICO DE TABLERO (CORROSION / OXIDO)

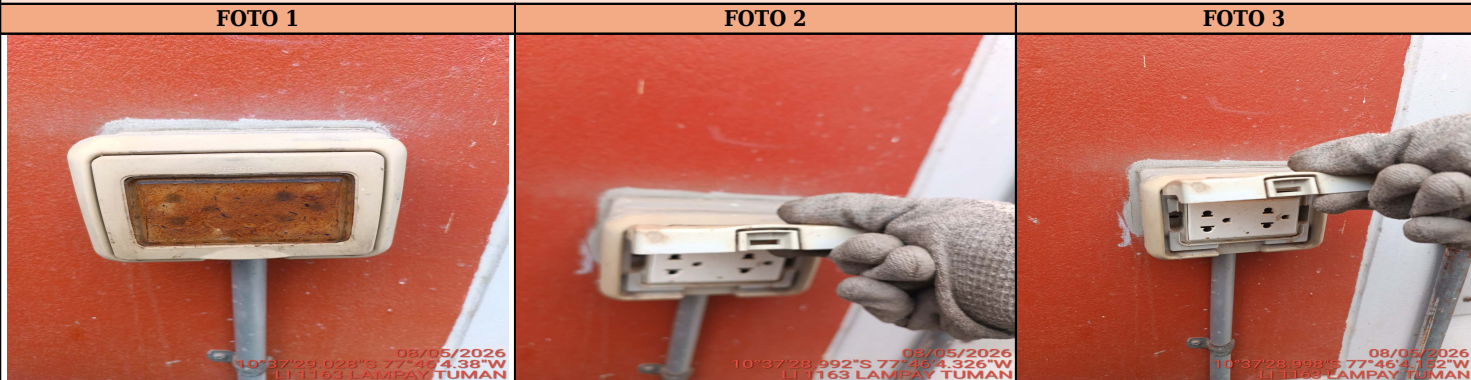
TOMACORRIENTES: REVISION DEL ESTADO FISICO DE TOMACORRIENTES

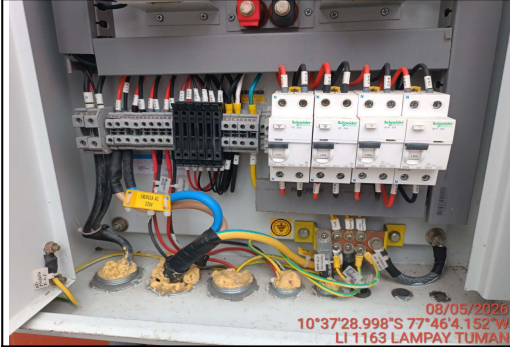
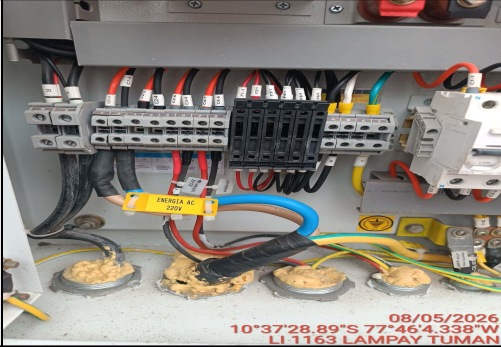
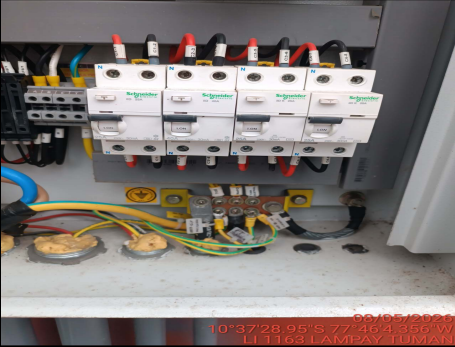
**BORNERAS: DETECCION DE TERMINALES DE CABLES EN TABLERO GENERAL SIN BORNERA**

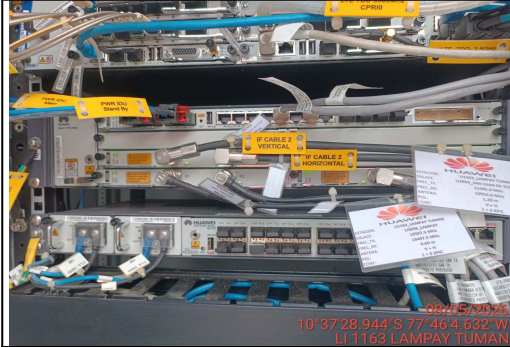
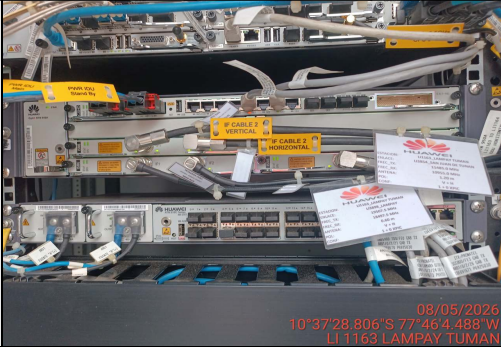
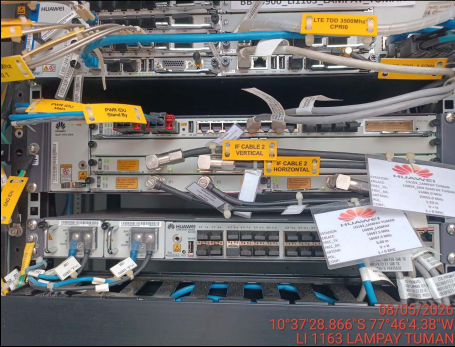
**CONECTORES: DETECCION DE CONECTORES FI EN IDU SIN PROTECCION DE MANGA TERMOCONTRAIBLE**
