## REPORTE FOTOGRÁFICO - TORRES

**Nombre de la Estacion:** LAMPAY\_TUMAN  
**Nombre de Localidad:** PARAMONGA  
**Fecha:** 08/05/2026 - 08/05/2026  
**Dirección:** PARAMONGA BARRANCA LIMA  
**ID site:** LI1163  
**CRQ:** CRQ000000063094

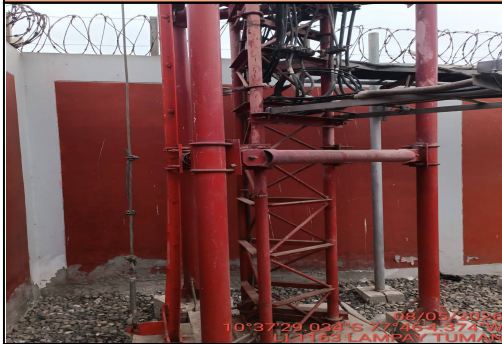
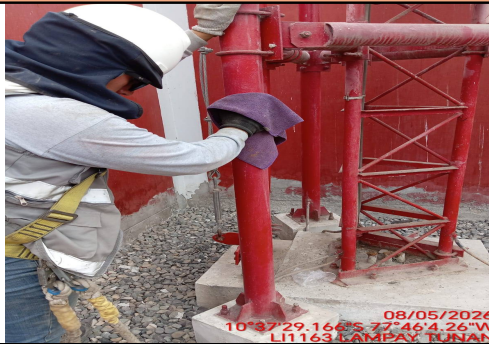
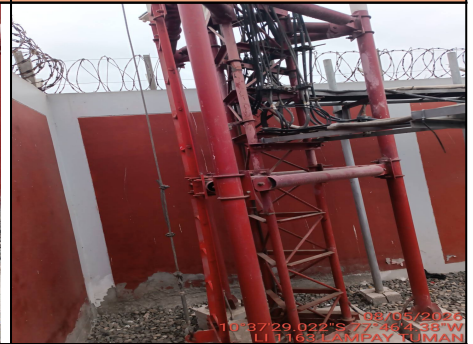
### PINTURA Y GALVANIZADO: VERIFICAR EL ESTADO DE LA PINTURA Y GALVANIZADO

| CHECKLIST - TORRES | | |
|---|---|---|
| Pintura | OK | Verificar visualmente el estado de pintado y realizar el resane de existir puntos con presencia de corrosión |

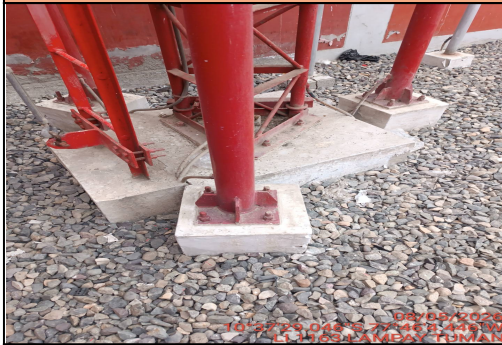
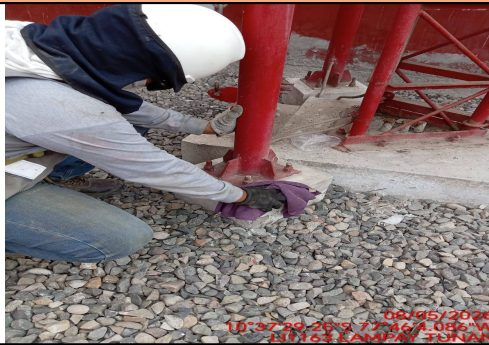
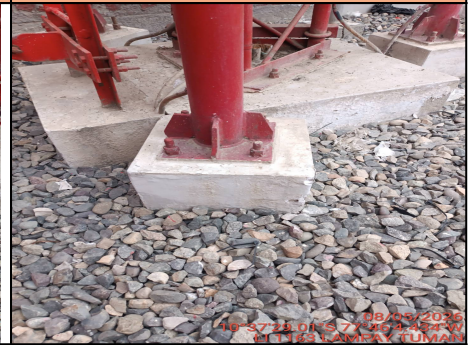
### BASES DEL CONCRETO: REVISION DEL ESTADO DE LAS BASES DEL CONCRETO

| CHECKLIST - TORRES | | |
|---|---|---|
| Bases | OK | Verificar las bases de la torre |

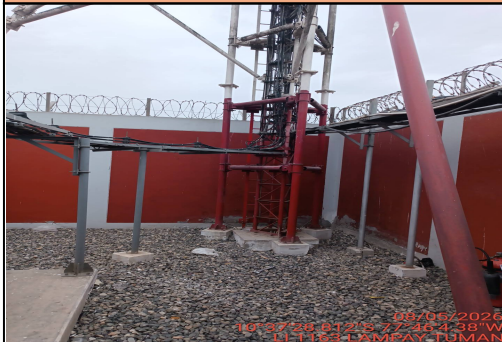
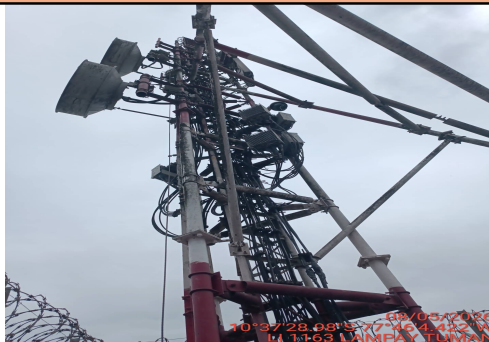
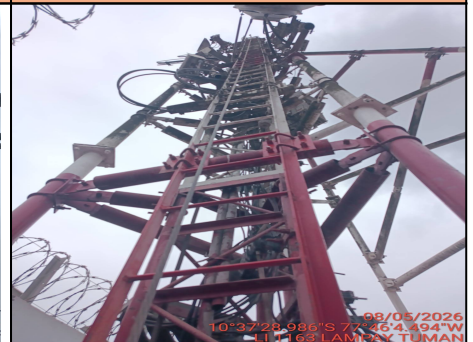
### PERFILES Y CUERPOS: REVISION DE LOS PERFILES, CUERPOS

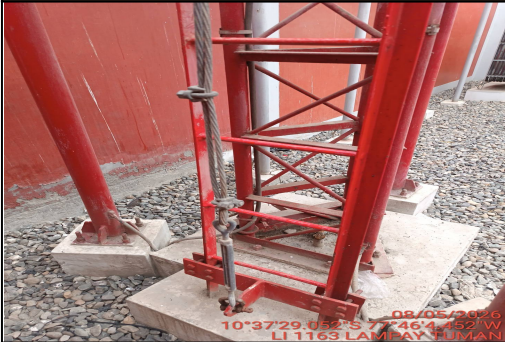
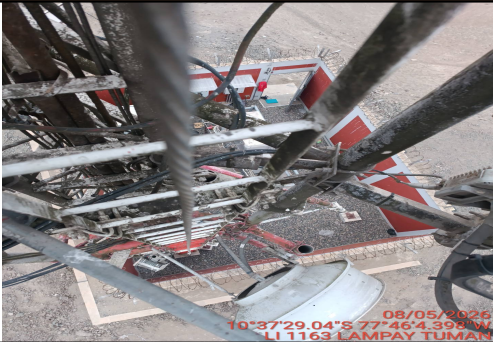
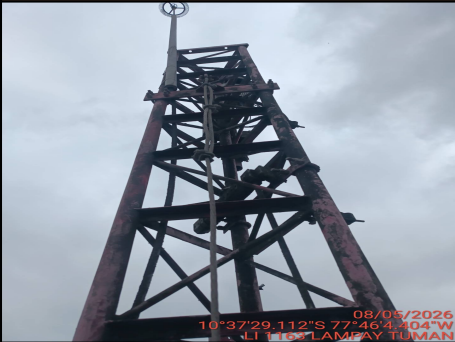
ESCALERILLA: REVISION DEL ESTADO DE LAS ESCALERILLAS

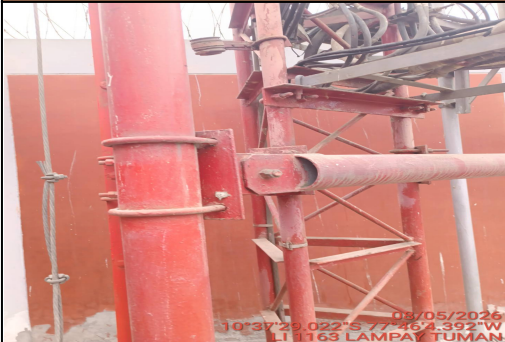
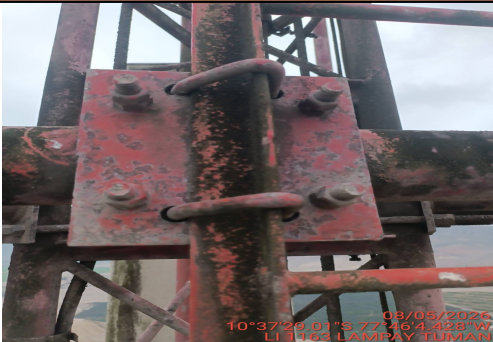
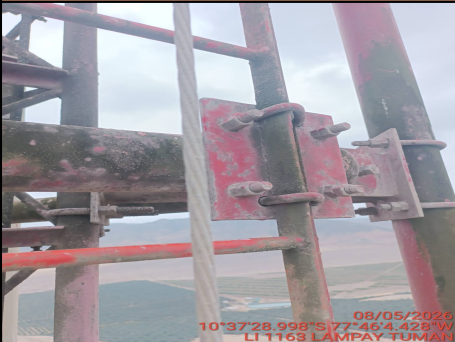
PERNOS Y TUERCAS: REVISION DEL ESTADO DE LOS PERNOS Y LAS TUERCAS

| CHECKLIST - TORRES | | |
|---|---|---|
| Pernos | OK | Realizar inspección visual y ajuste de pernos |

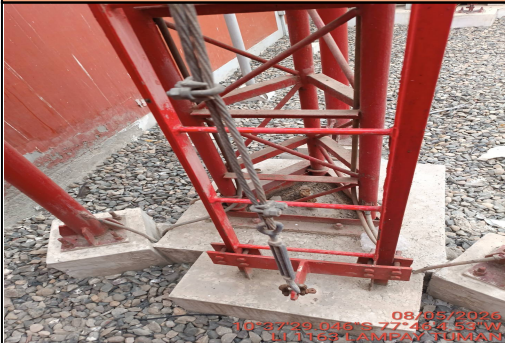
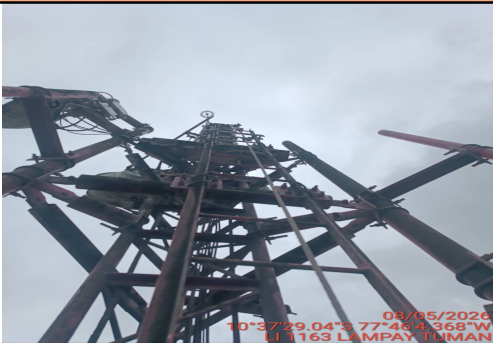
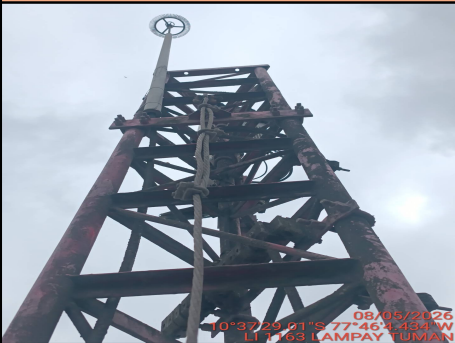
LINEA DE VIDA: REVISION DEL ESTADO DE LA LINEA DE VIDA

| CHECKLIST - TORRES | | |
|---|---|---|
| Línea de vida | OK | Verificar y ajustar la línea de vida |
