## REPORTE FOTOGRÁFICO - SUPERVISION

**Nombre de la Estacion:** JESUS\_DEL\_VALLE  
**Nombre de Localidad:** HUARAL  
**Fecha:** 07/05/2026 - 07/05/2026  
**Dirección:** CP JESUS DEL VALLE  
**ID site:** LI5031  
**CRQ:** CRQ000000062595

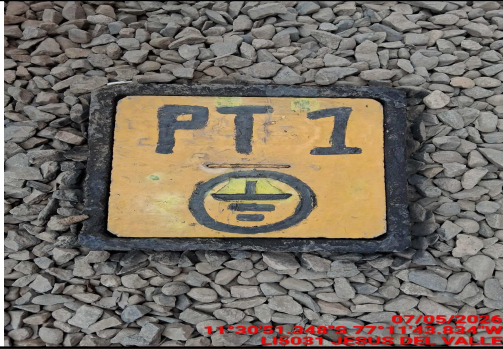
FOTO 1

### TAPAS STAP: PINTADO DE TAPAS SEGUN PLANO SPAT

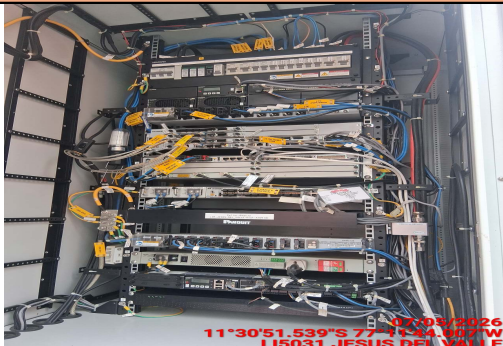
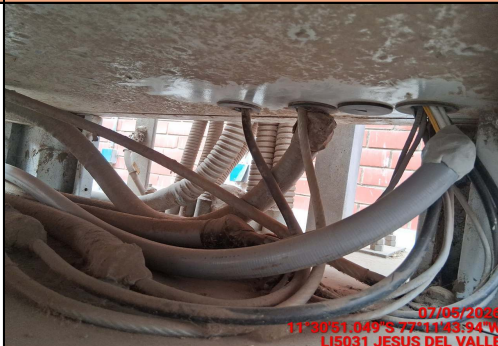
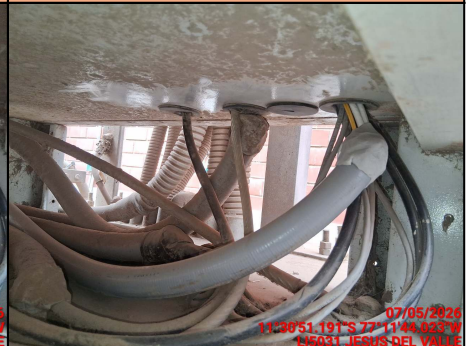
### LIMPIEZA GABINETE: LIMPIEZA DENTRO, PARTE POSTERIOR, PARTE BAJA Y ENTRE LOS GABINETES

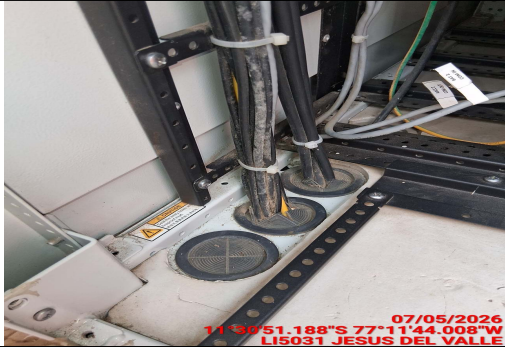
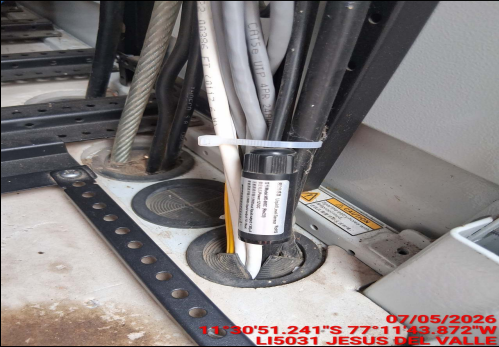
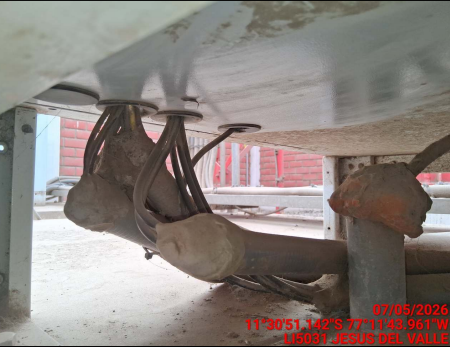
| SELLADO: SELLADO DE EQUIPOS Y DUCTOS POR DONDE INGRESAN LOS CABLES AL GABINETE (CON SIKAFLEX) | | |

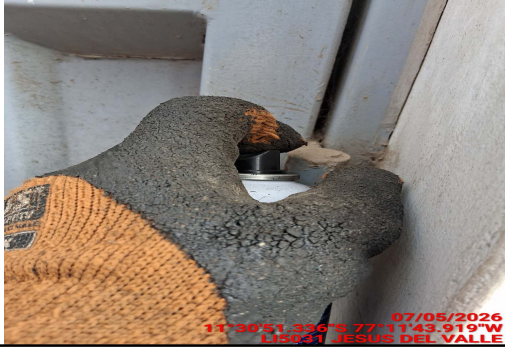
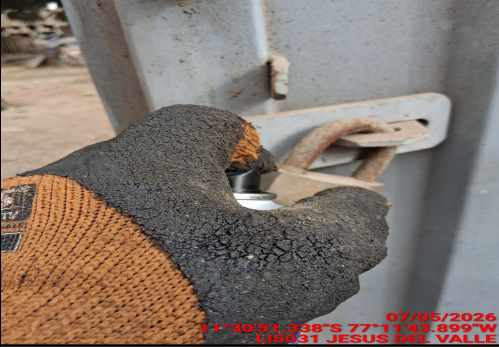
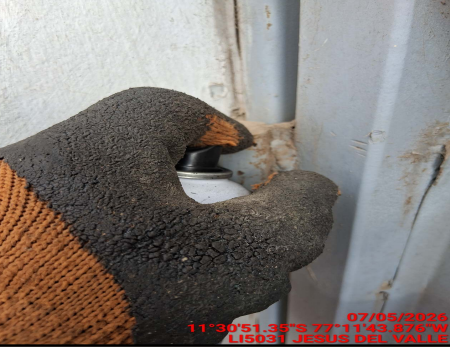
| SELLADO: SELLADO DE EQUIPOS Y DUCTOS POR DONDE INGRESAN LOS CABLES AL GABINETE (CON SIKAFLEX) | | |
|---|---|---|
| ACEITADO: ACEITADO DE PUERTAS Y CANDADOS | | |

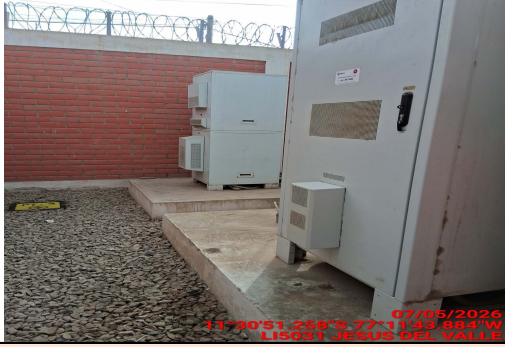
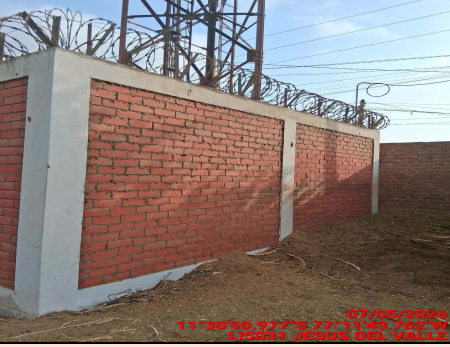
| SELLADO: SELLADO DE EQUIPOS Y DUCTOS POR DONDE INGRESAN LOS CABLES AL GABINETE (CON SIKAFLEX) | | |
|---|---|---|
| LIMPIEZA INTERIOR: LIMPIEZA INTERIOR DEL SITE / DESMALEZADO | | |

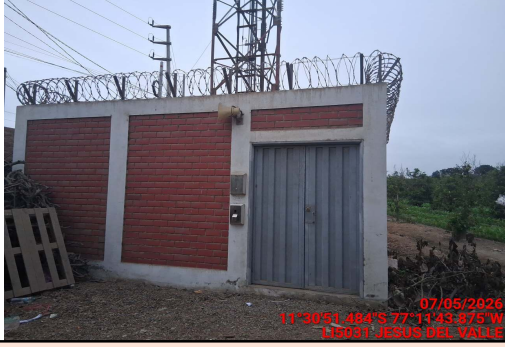
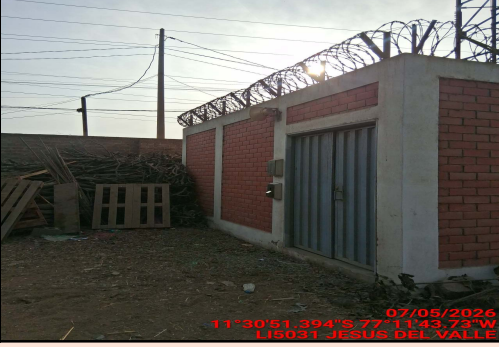
| SELLADO: SELLADO DE EQUIPOS Y DUCTOS POR DONDE INGRESAN LOS CABLES AL GABINETE (CON SIKAFLEX) | | |
|---|---|---|
| LIMPIEZA EXTERIOR: LIMPIEZA EXTERIOR DEL SITE / DESMALEZADO | | |

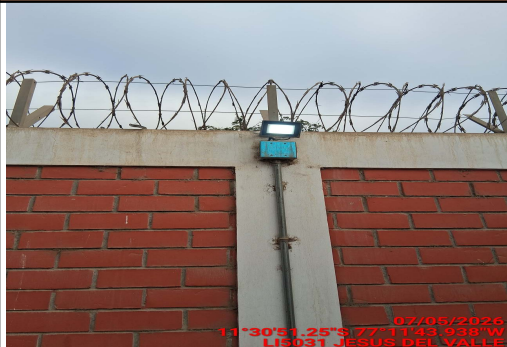
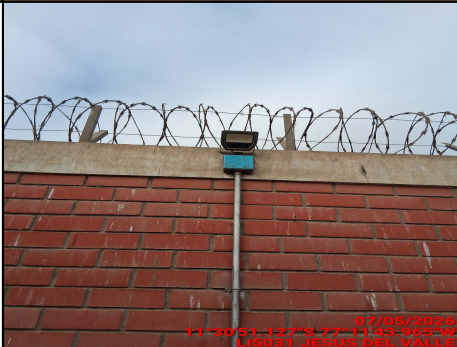
REVISION DEL ESTADO DE LUMINARIA DE EMERGENCIA (LUMINARIA ENCENDIDA Y APAGADA)

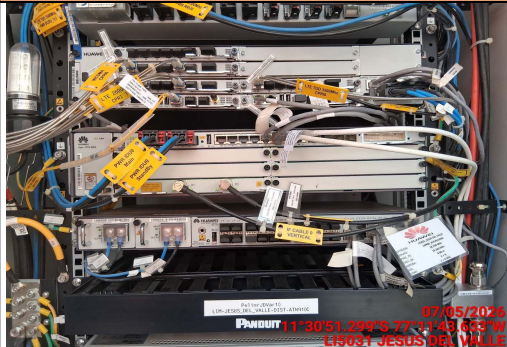
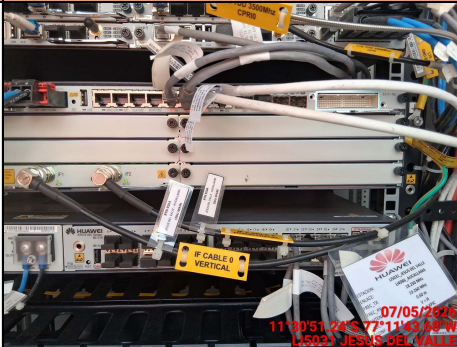
ETIQUETADO DE DATOS, POWER, TIERRA DE IDU Y TIERRA DE BBU CORRECTAMENTE ETIQUETADOS

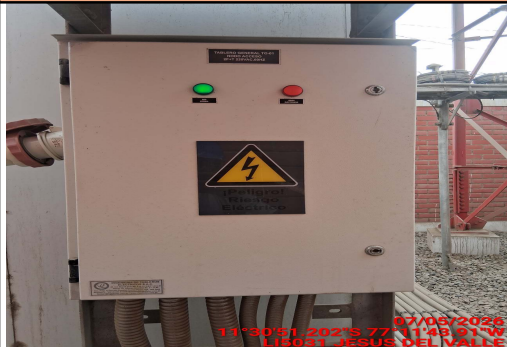
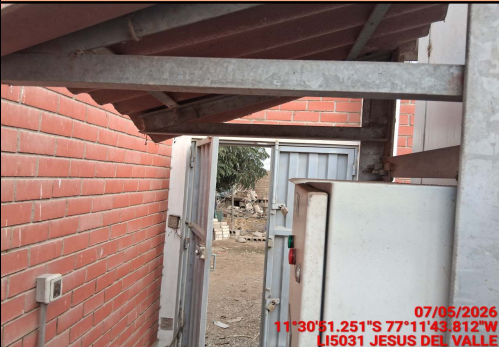
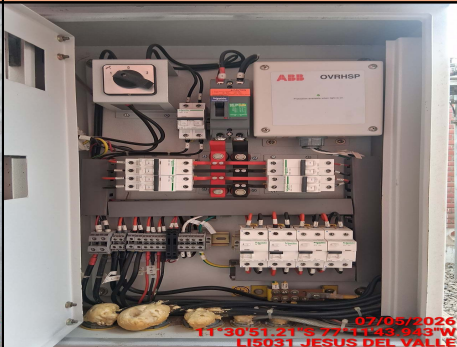
TABLERO PRONATEL: REVISION DEL ESTADO FISICO DE TABLERO (CORROSION / OXIDO)

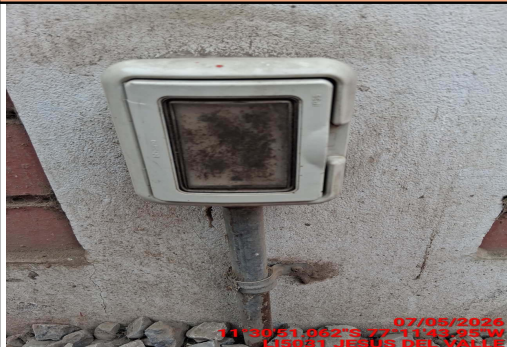
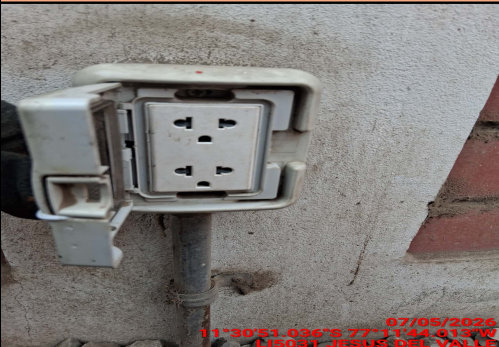
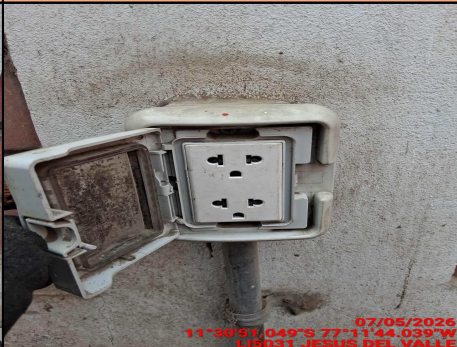
TOMACORRIENTES: REVISION DEL ESTADO FISICO DE TOMACORRIENTES

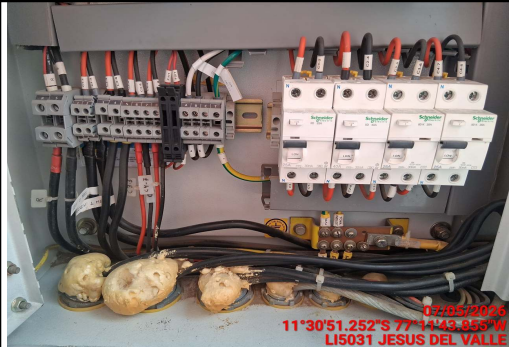
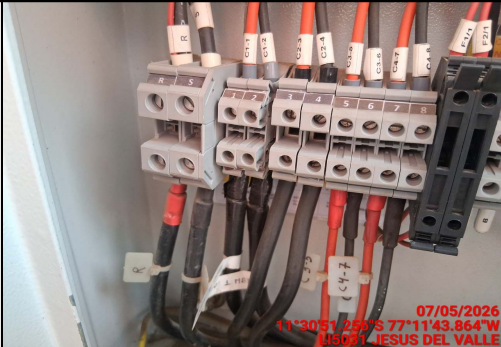
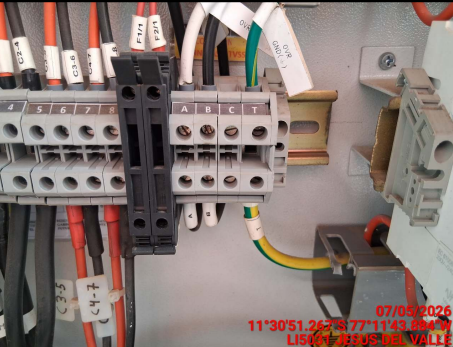
**BORNERAS: DETECCION DE TERMINALES DE CABLES EN TABLERO GENERAL SIN BORNERA**

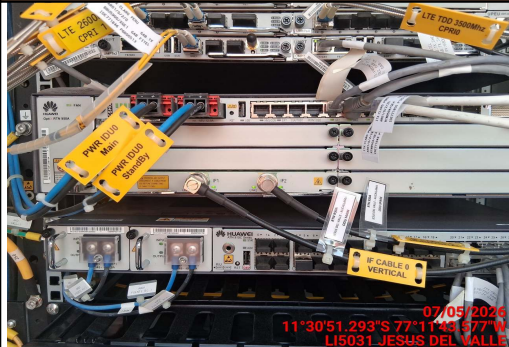
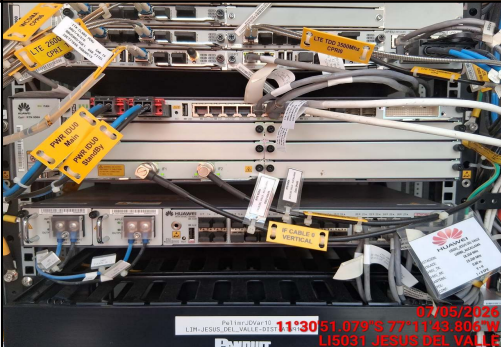
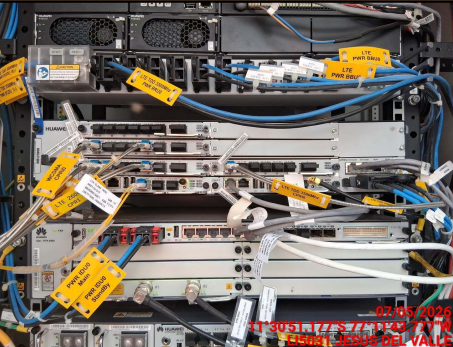
**CONECTORES: DETECCION DE CONECTORES FI EN IDU SIN PROTECCION DE MANGA TERMOCONTRAIBLE**
