## REPORTE FOTOGRÁFICO - SUPERVISION

**Nombre de la Estacion:** VINAC\_FITEL  
**Nombre de Localidad:** VIÑAC  
**Fecha:** 08/05/2026 - 08/05/2026  
**Dirección:** CENTRO POBLADO VIÑAC  
**ID site:** LI5649  
**CRQ:** CRQ000000064638

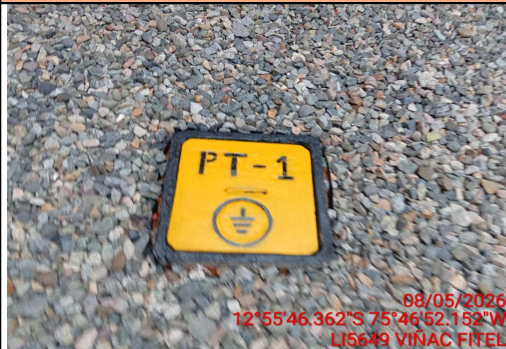
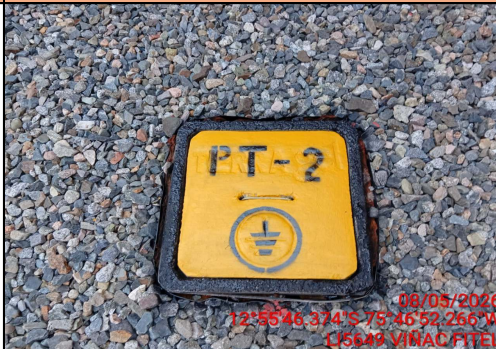
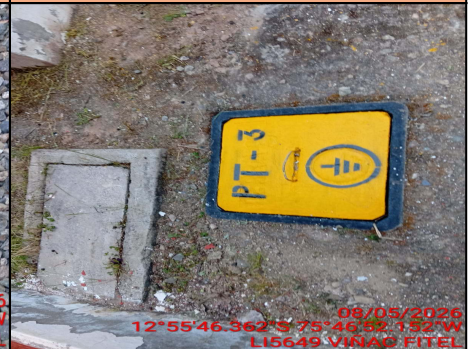
### TAPAS STAP: PINTADO DE TAPAS SEGUN PLANO SPAT

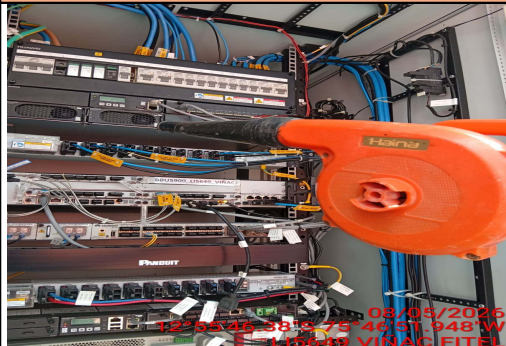
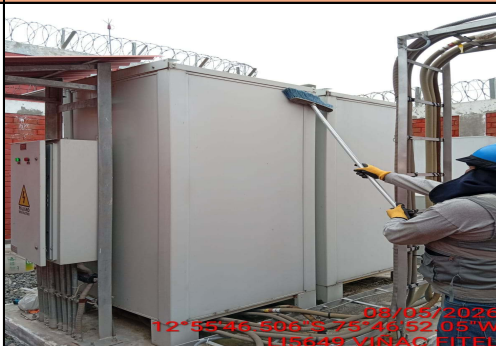
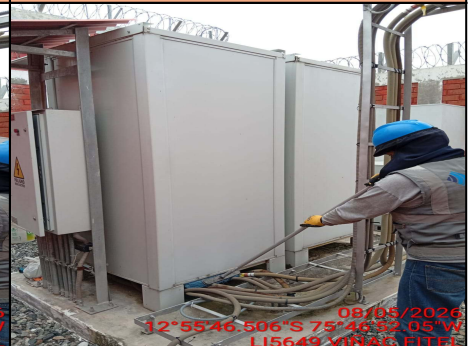
### LIMPIEZA GABINETE: LIMPIEZA DENTRO, PARTE POSTERIOR, PARTE BAJA Y ENTRE LOS GABINETES

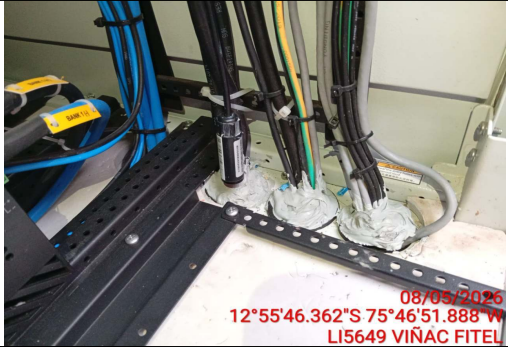
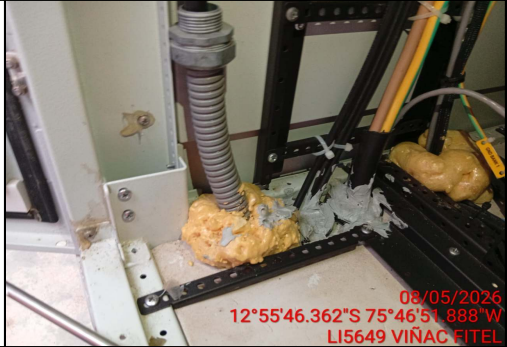
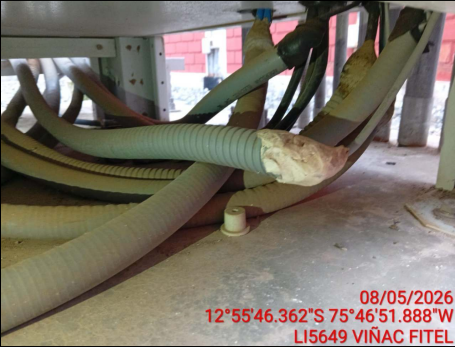
| SELLADO: SELLADO DE EQUIPOS Y DUCTOS POR DONDE INGRESAN LOS CABLES AL GABINETE (CON SIKAFLEX) | | |

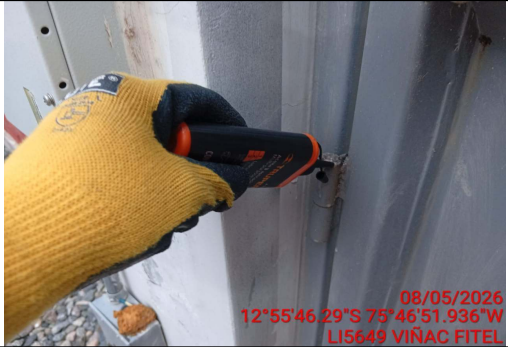
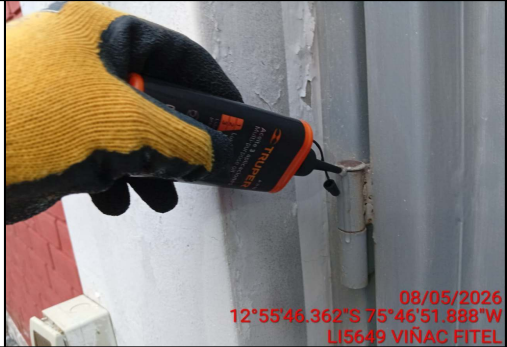
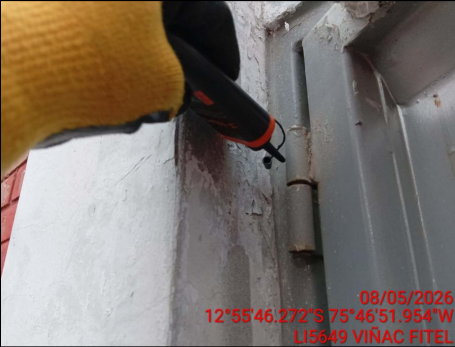
| SELLADO: SELLADO DE EQUIPOS Y DUCTOS POR DONDE INGRESAN LOS CABLES AL GABINETE (CON SIKAFLEX) | | |
|---|---|---|
| ACEITADO: ACEITADO DE PUERTAS Y CANDADOS | | |

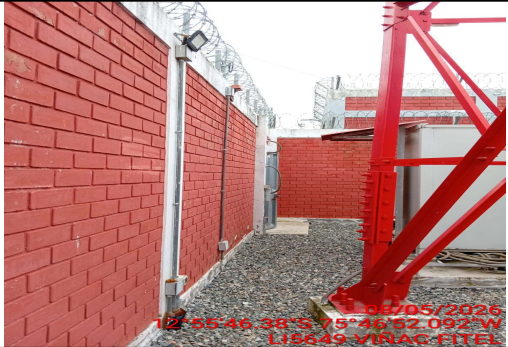
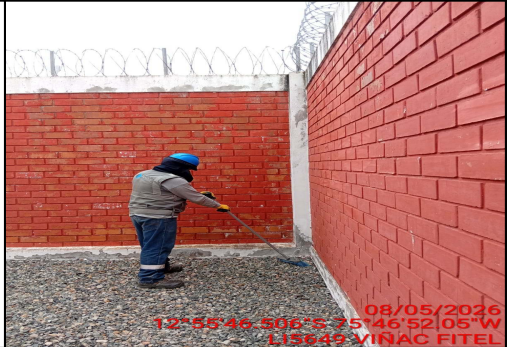
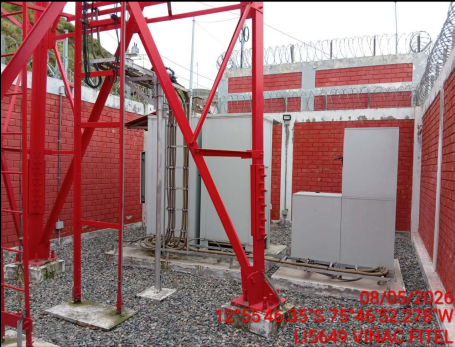
| SELLADO: SELLADO DE EQUIPOS Y DUCTOS POR DONDE INGRESAN LOS CABLES AL GABINETE (CON SIKAFLEX) | | |
|---|---|---|
| LIMPIEZA INTERIOR: LIMPIEZA INTERIOR DEL SITE / DESMALEZADO | | |

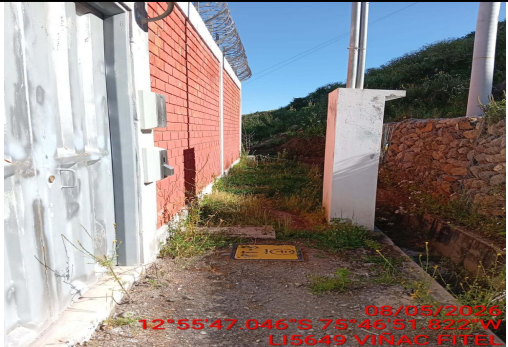
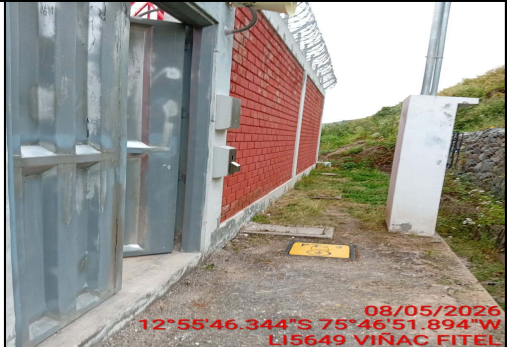
| SELLADO: SELLADO DE EQUIPOS Y DUCTOS POR DONDE INGRESAN LOS CABLES AL GABINETE (CON SIKAFLEX) | | |
|---|---|---|
| LIMPIEZA EXTERIOR: LIMPIEZA EXTERIOR DEL SITE / DESMALEZADO | | |

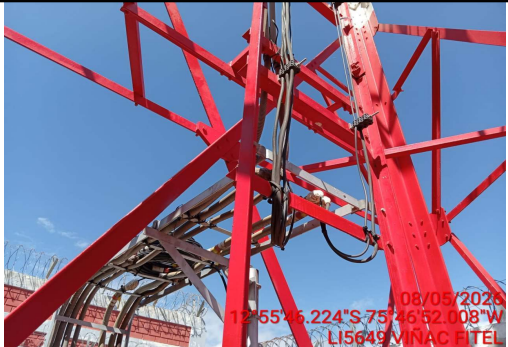
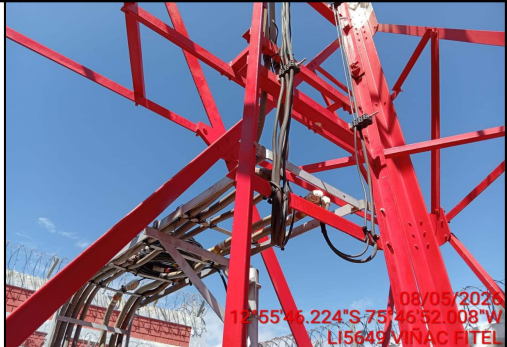
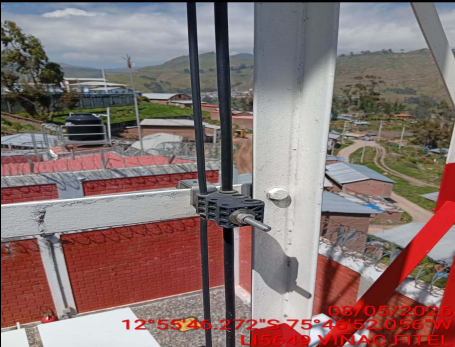
| SELLADO: SELLADO DE EQUIPOS Y DUCTOS POR DONDE INGRESAN LOS CABLES AL GABINETE (CON SIKAFLEX) | | |
|---|---|---|
| CLAMPS: REVISION DE CLAMPS EN CABLES IF, FO Y ENERGIZADO DE RRU's | | |

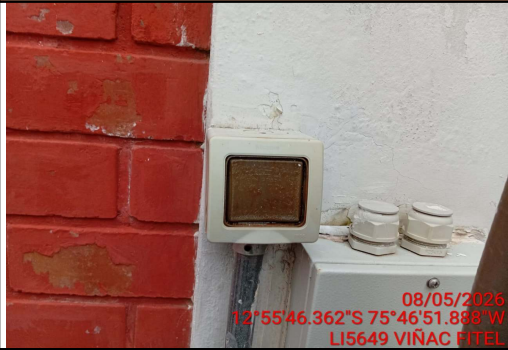
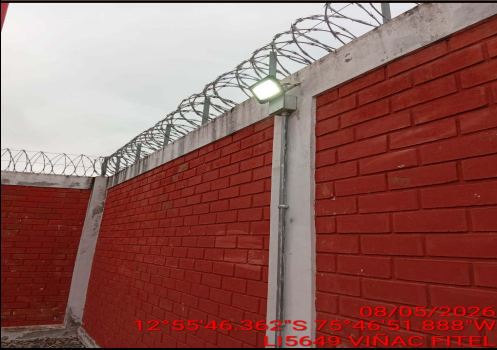
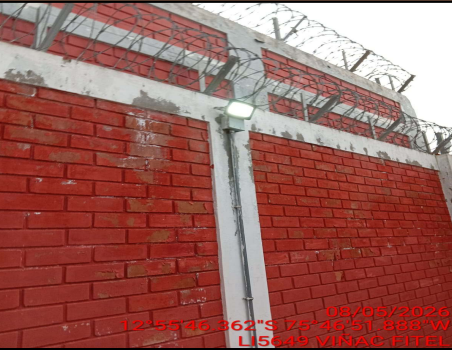
REVISION DEL ESTADO DE LUMINARIA DE EMERGENCIA (LUMINARIA ENCENDIDA Y APAGADA)

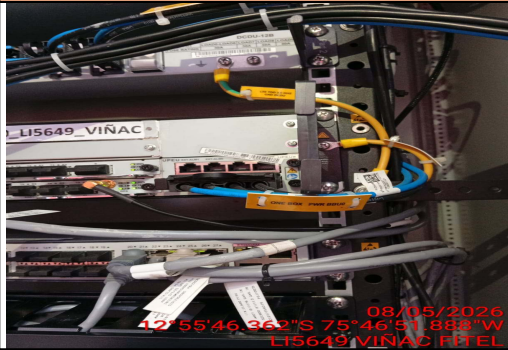
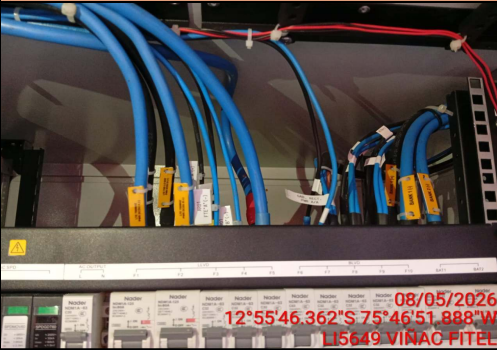
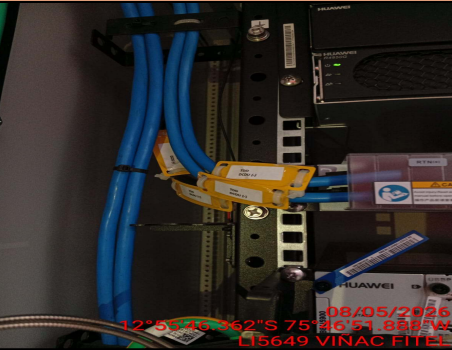
ETIQUETADO DE DATOS, POWER, TIERRA DE IDU Y TIERRA DE BBU CORRECTAMENTE ETIQUETADOS

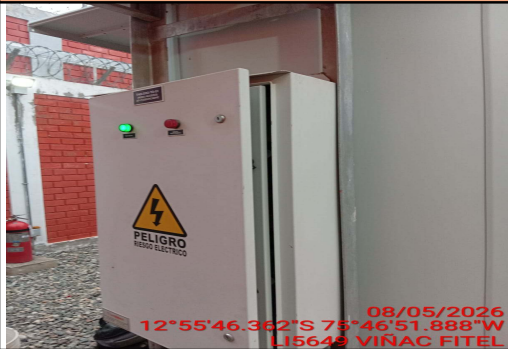
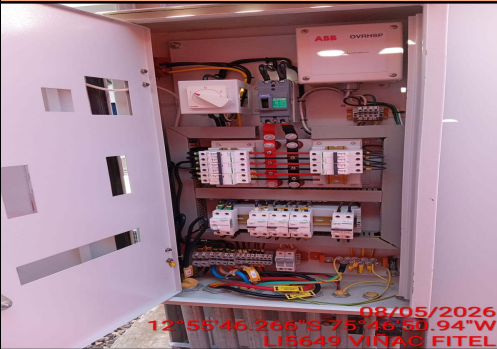
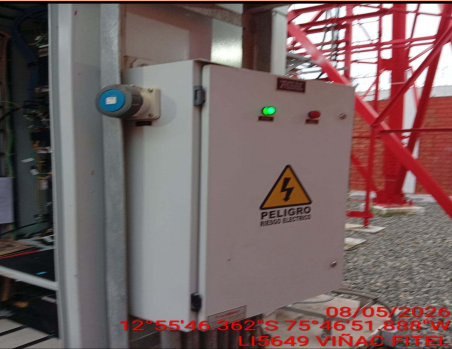
TABLERO PRONATEL: REVISION DEL ESTADO FISICO DE TABLERO (CORROSION / OXIDO)

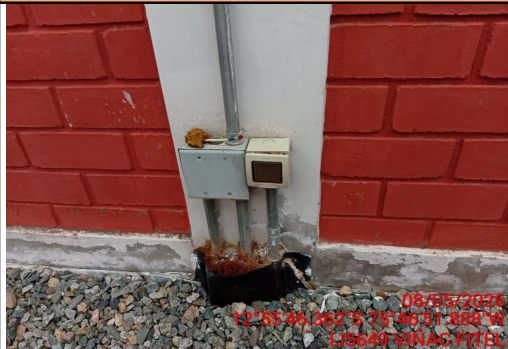
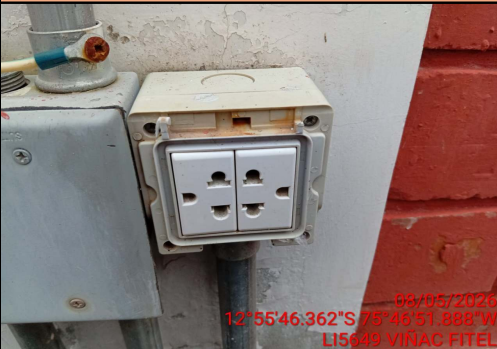
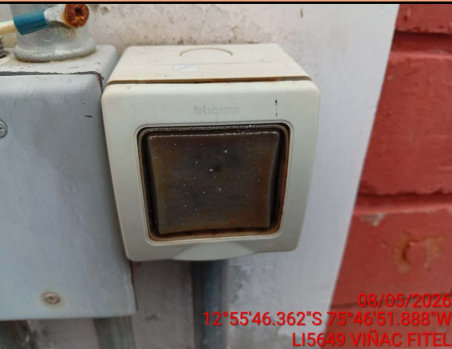
TOMACORRIENTES: REVISION DEL ESTADO FISICO DE TOMACORRIENTES
