## REPORTE FOTOGRÁFICO - Sistema de Climatización A/A

**Nombre de la Estación:** CORCONA  
**Nombre de Localidad:** SANTA CRUZ DE COCACHACRA  
**Fecha:** 09/05/2026 - 09/05/2026  
**Dirección:** CENTRO POBLADO CORCONA  
**ID site:** LI5029  
**CRQ:** CRQ000099064666

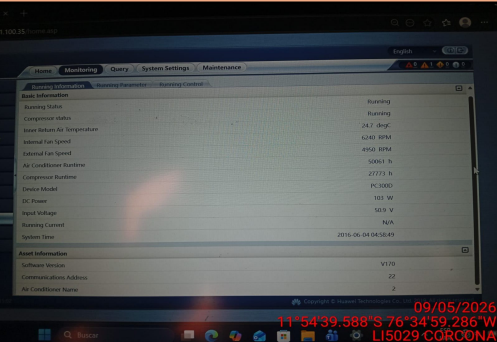
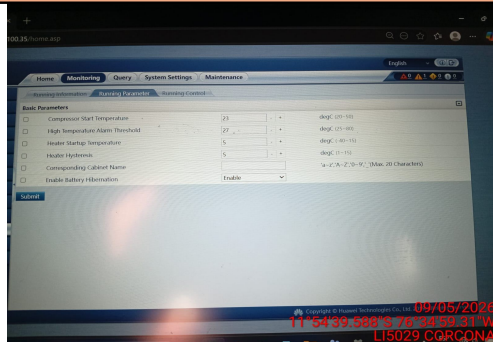
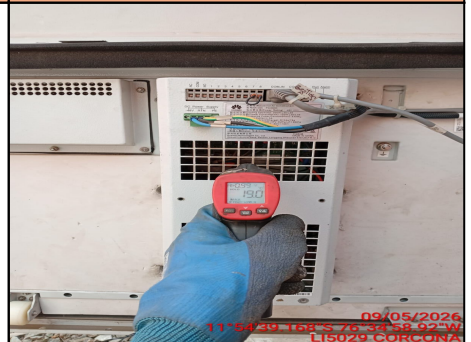
### VERIFICACION DE PARAMETROS DE OPERACION: TEMPERATURA [°C]

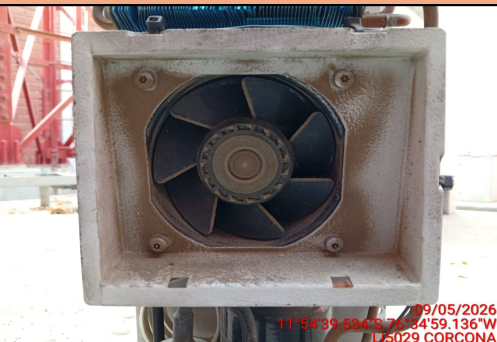
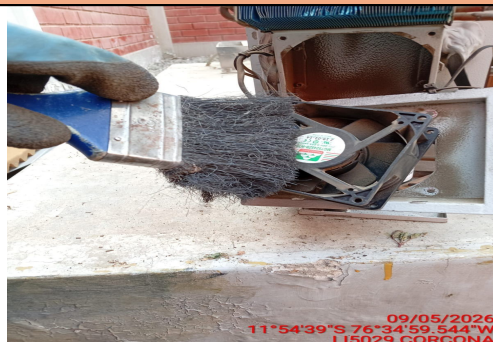
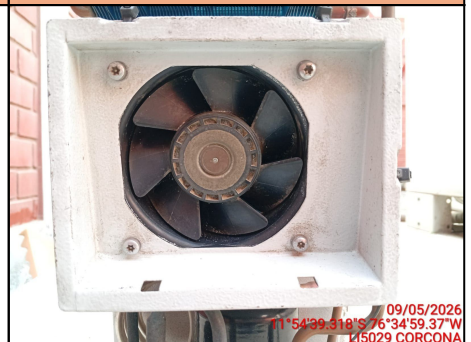
### LIMPIEZA DE MOTOR DEL CONDENSADOR

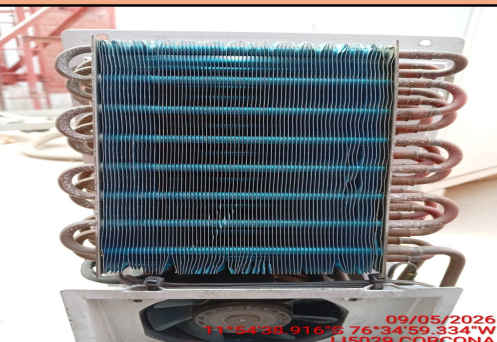
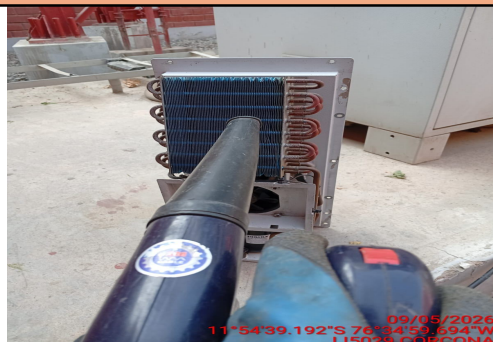
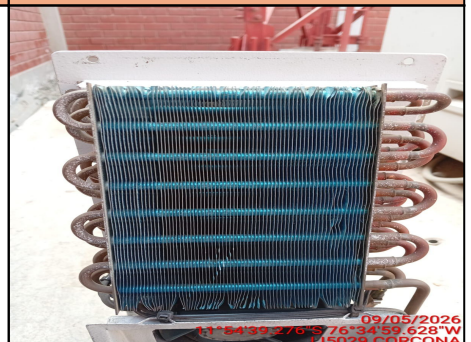
### LIMPIEZA DE SERPENTIN DEL CONDENSADOR
