## REPORTE FOTOGRÁFICO - Sistema de Energia LBT

**Nombre de la Estacion:** CORCONA  
**Nombre de Localidad:** SANTA CRUZ DE COCACHACRA  
**Fecha:** 09/05/2026 - 09/05/2026  
**Direccion:** CENTRO POBLADO CORCONA  
**ID site:** LI5029  
**CRQ:** CRQ000000064666

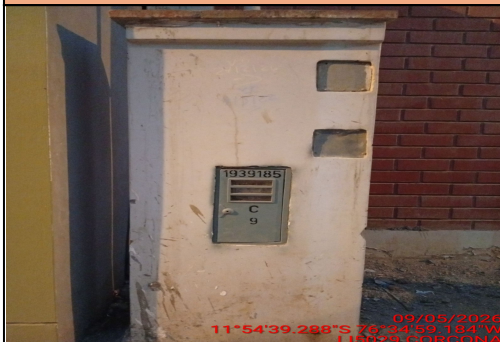
**ANTES**

### LIMPIEZA Y MEDICION DE AISLAMIENTO DE CONDUCTOR
