## REPORTE FOTOGRÁFICO - SUPERVISION

**Nombre de la Estacion:** CORCONA  
**Nombre de Localidad:** SANTA CRUZ DE COCACHACRA  
**Fecha:** 09/05/2026 - 09/05/2026  
**Direccion:** CENTRO POBLADO CORCONA  
**ID site:** LI5029  
**CRQ:** CRQ000000064666

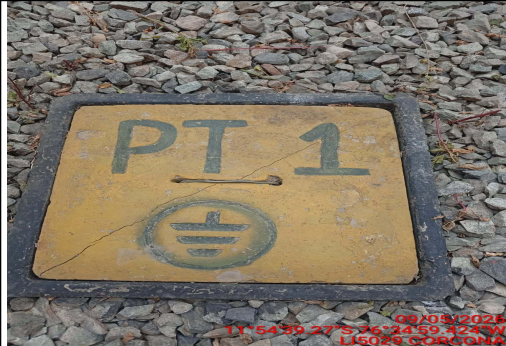
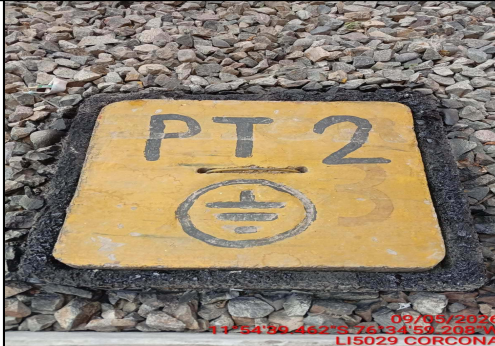
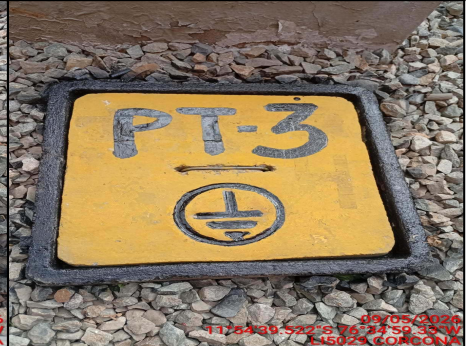
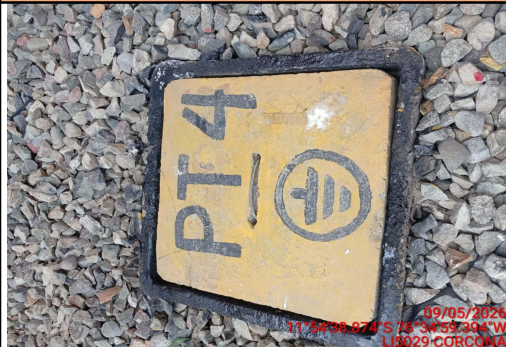
### TAPAS STAP: PINTADO DE TAPAS SEGUN PLANO SPAT

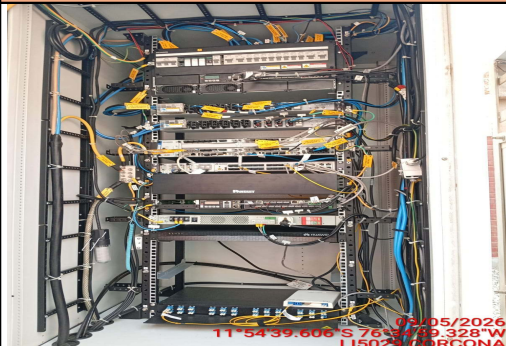
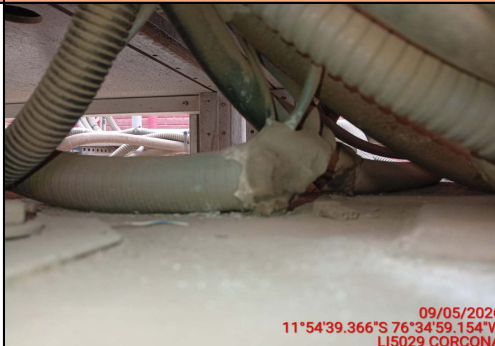
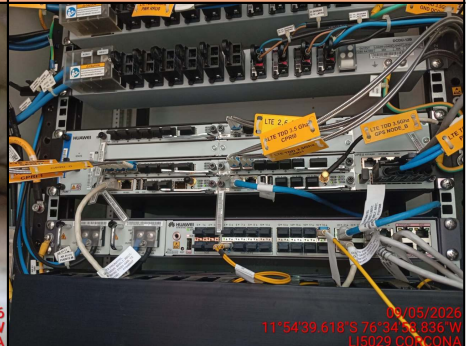
### LIMPIEZA GABINETE: LIMPIEZA DENTRO, PARTE POSTERIOR, PARTE BAJA Y ENTRE LOS GABINETES

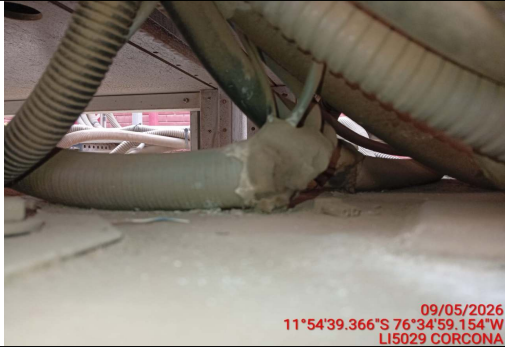
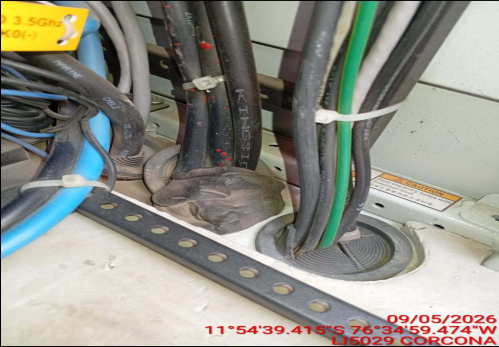
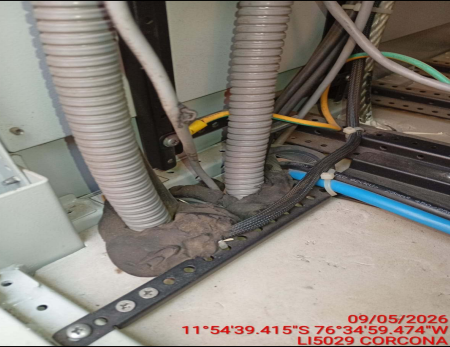
| SELLADO: SELLADO DE EQUIPOS Y DUCTOS POR DONDE INGRESAN LOS CABLES AL GABINETE (CON SIKAFLEX) | | |

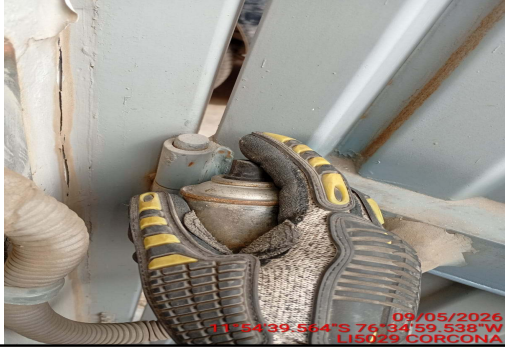
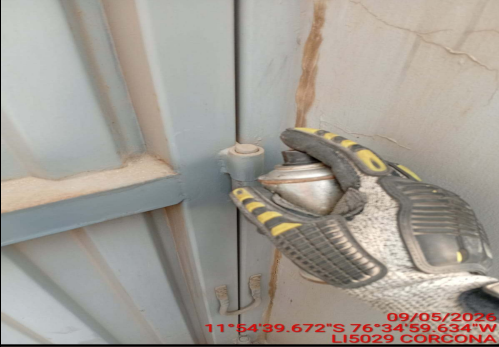
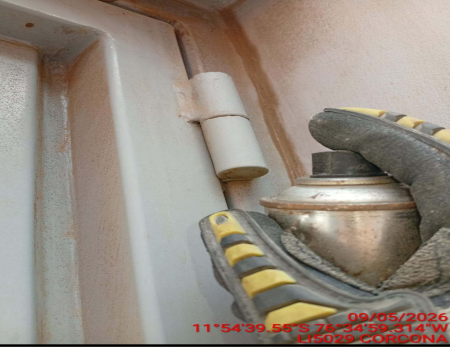
| SELLADO: SELLADO DE EQUIPOS Y DUCTOS POR DONDE INGRESAN LOS CABLES AL GABINETE (CON SIKAFLEX) | | |
|---|---|---|
| ACEITADO: ACEITADO DE PUERTAS Y CANDADOS | | |

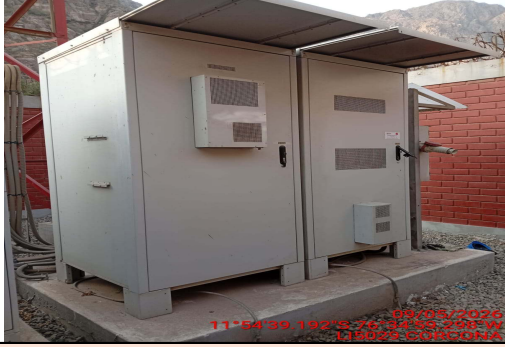
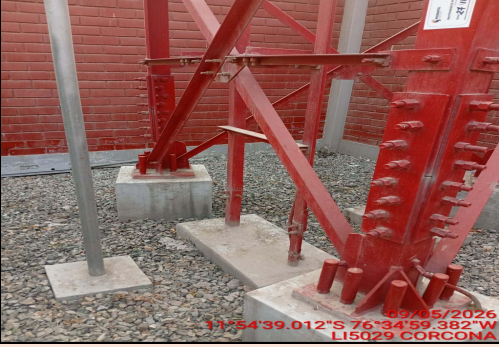
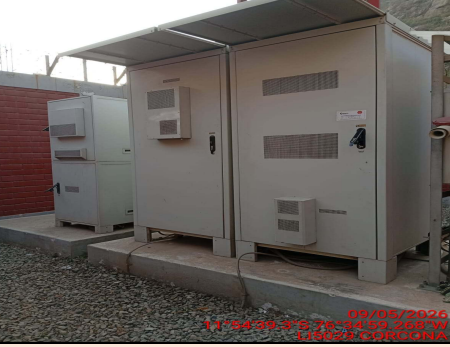
| SELLADO: SELLADO DE EQUIPOS Y DUCTOS POR DONDE INGRESAN LOS CABLES AL GABINETE (CON SIKAFLEX) | | |
|---|---|---|
| LIMPIEZA INTERIOR: LIMPIEZA INTERIOR DEL SITE / DESMALEZADO | | |

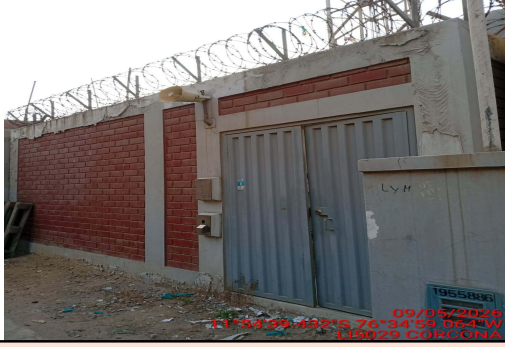
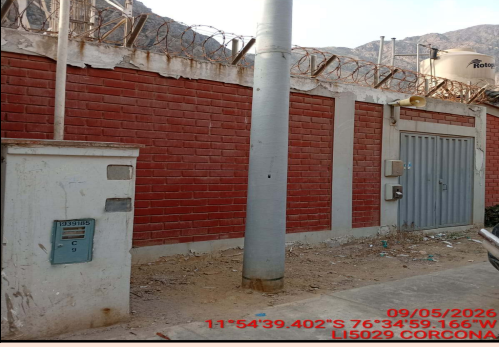
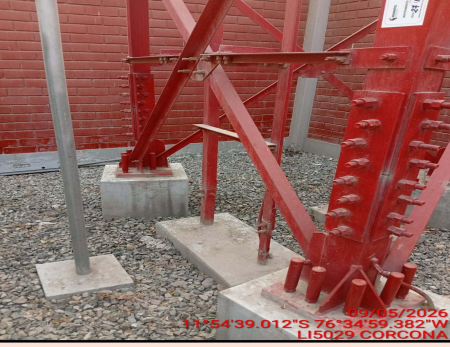
| SELLADO: SELLADO DE EQUIPOS Y DUCTOS POR DONDE INGRESAN LOS CABLES AL GABINETE (CON SIKAFLEX) | | |
|---|---|---|
| LIMPIEZA EXTERIOR: LIMPIEZA EXTERIOR DEL SITE / DESMALEZADO | | |

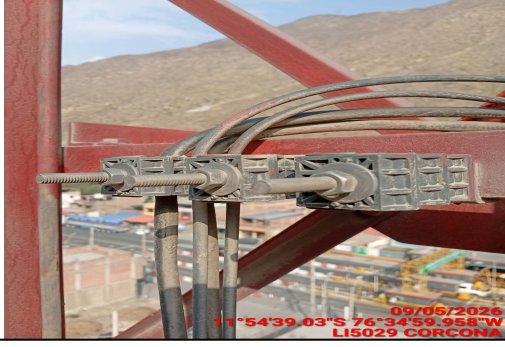
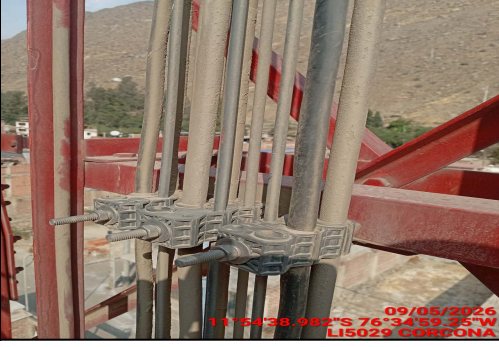
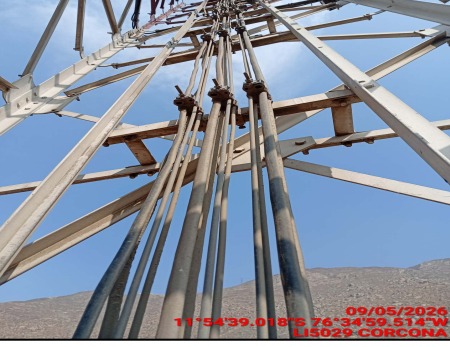
| SELLADO: SELLADO DE EQUIPOS Y DUCTOS POR DONDE INGRESAN LOS CABLES AL GABINETE (CON SIKAFLEX) | | |
|---|---|---|
| CLAMPS: REVISION DE CLAMPS EN CABLES IF, FO Y ENERGIZADO DE RRU's | | |

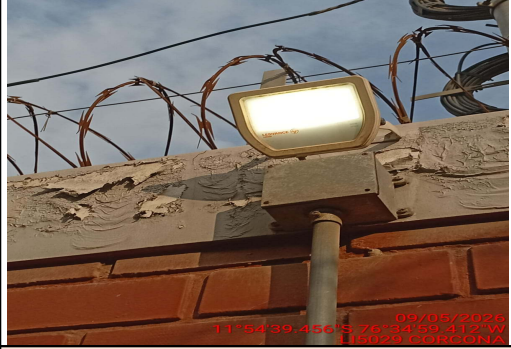
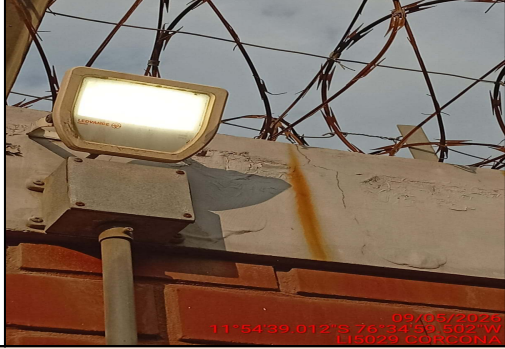
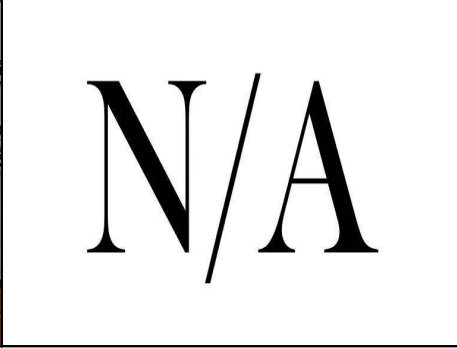
REVISION DEL ESTADO DE LUMINARIA DE EMERGENCIA (LUMINARIA ENCENDIDA Y APAGADA)

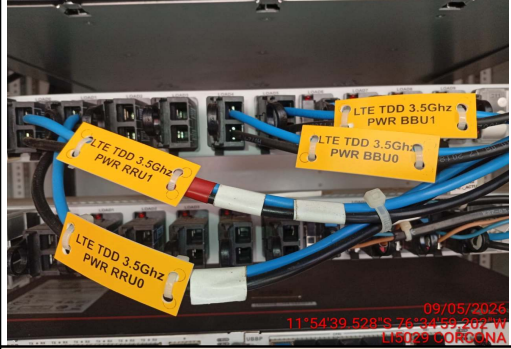
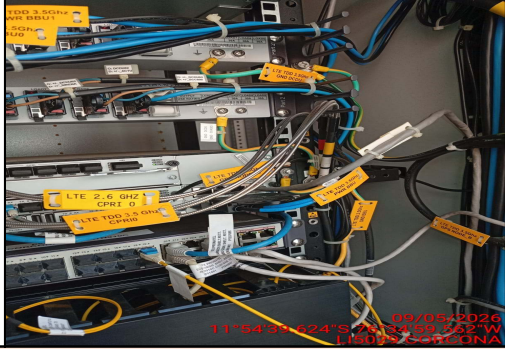
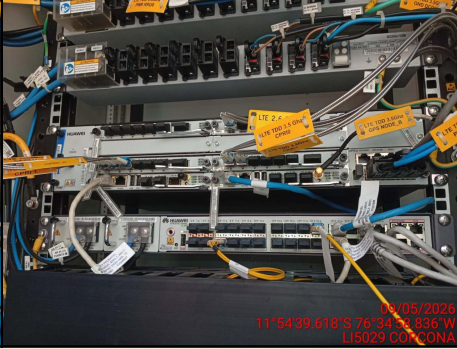
ETIQUETADO DE DATOS, POWER, TIERRA DE IDU Y TIERRA DE BBU CORRECTAMENTE ETIQUETADOS

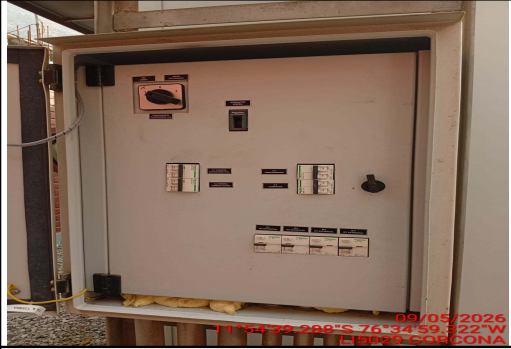
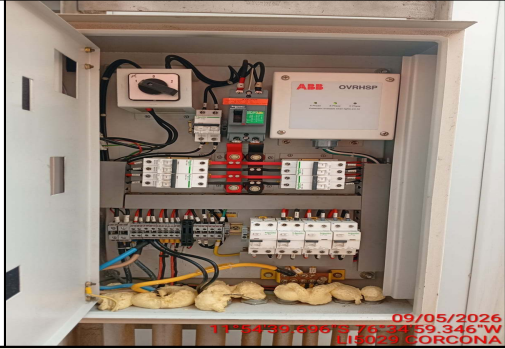
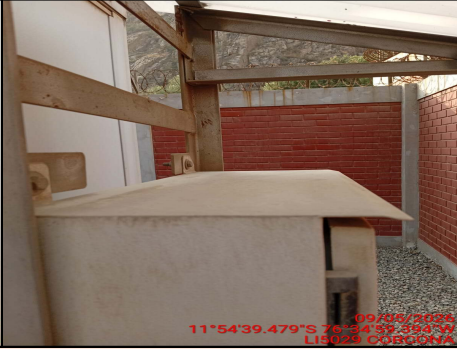
TABLERO PRONATEL: REVISION DEL ESTADO FISICO DE TABLERO (CORROSION / OXIDO)

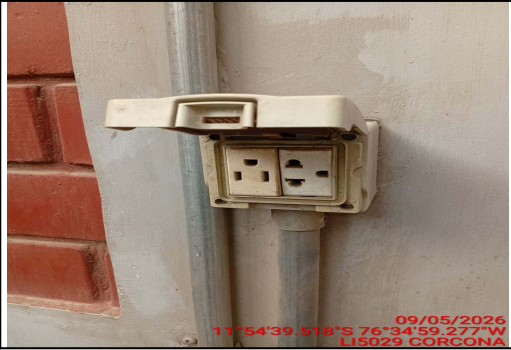
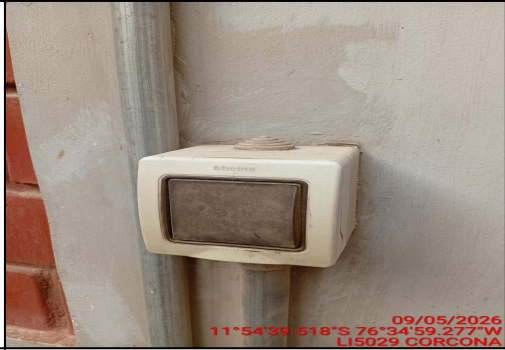
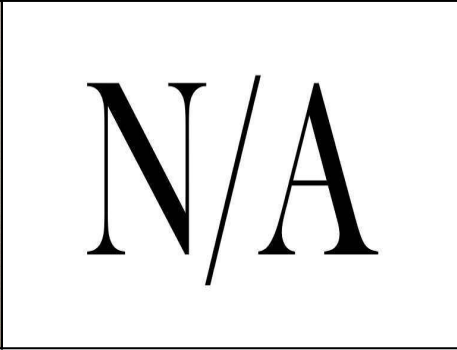
TOMACORRIENTES: REVISION DEL ESTADO FISICO DE TOMACORRIENTES

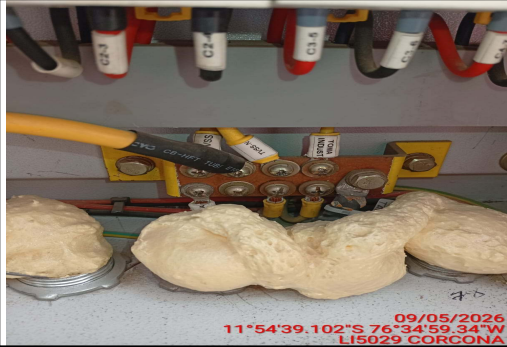
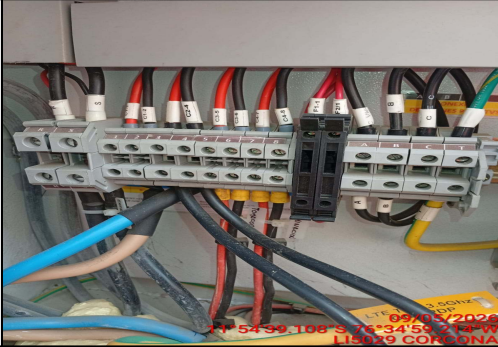
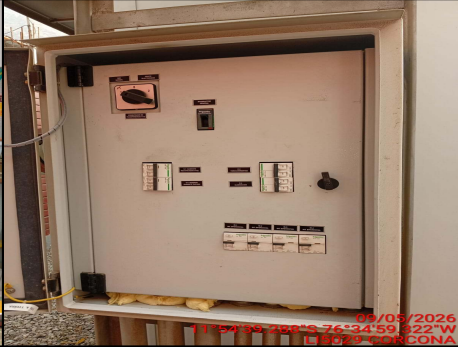
**BORNERAS: DETECCION DE TERMINALES DE CABLES EN TABLERO GENERAL SIN BORNERA**

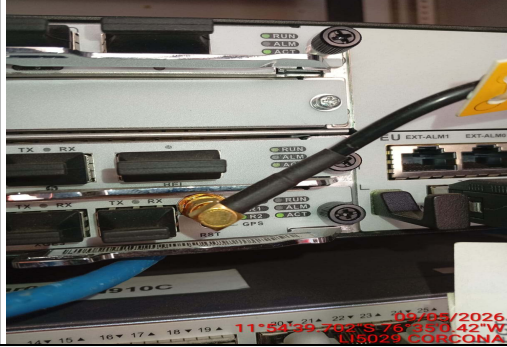
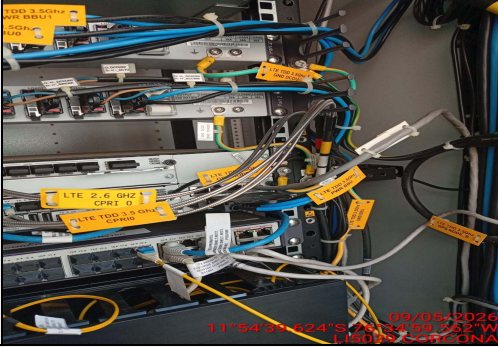
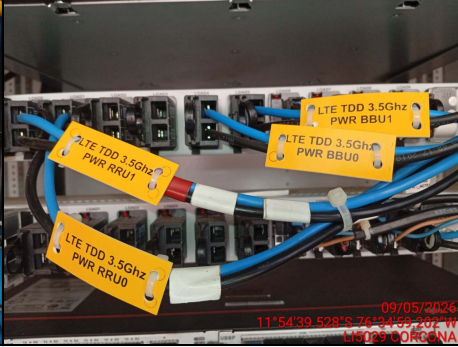
**CONECTORES: DETECCION DE CONECTORES FI EN IDU SIN PROTECCION DE MANGA TERMOCONTRAIBLE**
